## Raport z oględzin pojazdu

| Numer raportu | 220154/8/26-11401 | Data raportu | 06-08-2026 |

| Marka, model | VOLKSWAGEN Golf VII Varia... |

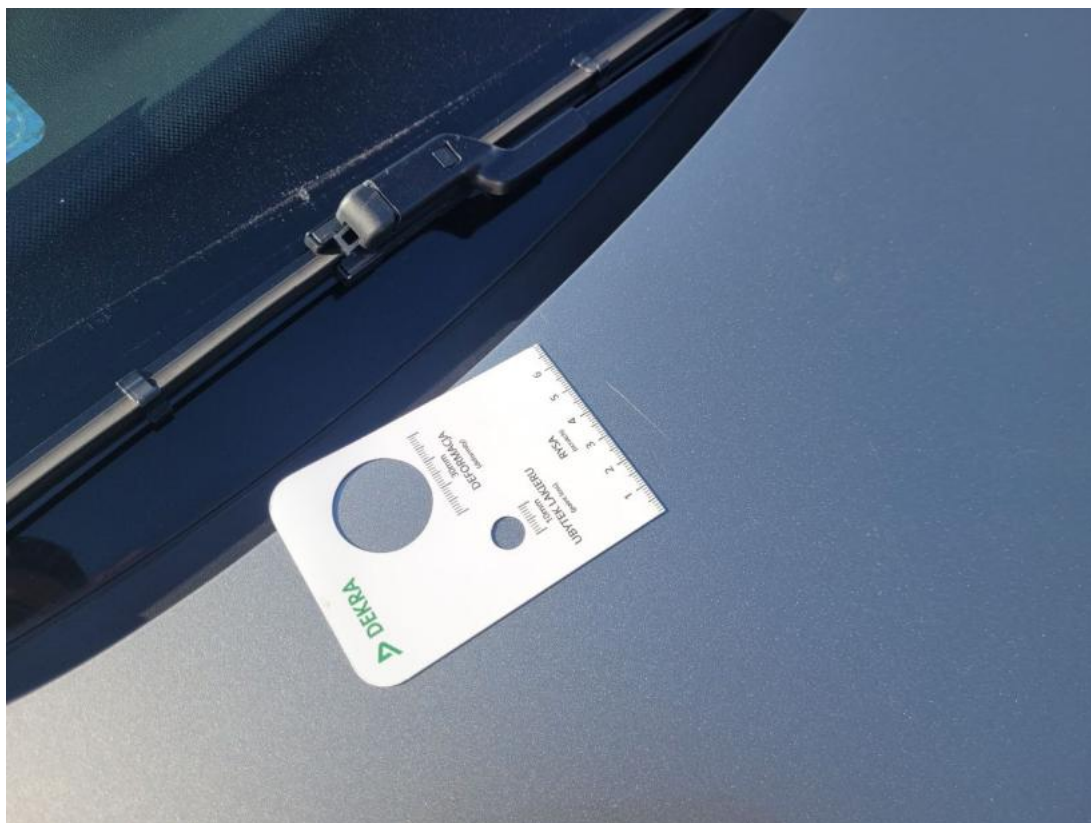
**Fot. 37**

| Poz. | Nazwa pozycji | Opis uszkodzeń | Kwalifik. | Naprawa [rbg] |
|---|---|---|---|---|
| 7 | Pokrywa przednia | rysa/odprysk | | |

Pokrywa komory silnika - zdjęcie poglądowe 2
