## Raport z oględzin pojazdu

| Numer raportu | 220148/8/26-11401 | Data raportu | 06-08-2026 |

| Numer identyfikacyjny (VIN) | WVWZZZCDZNW520760 |
| Marka, model | VOLKSWAGEN Golf VIII Varia... |

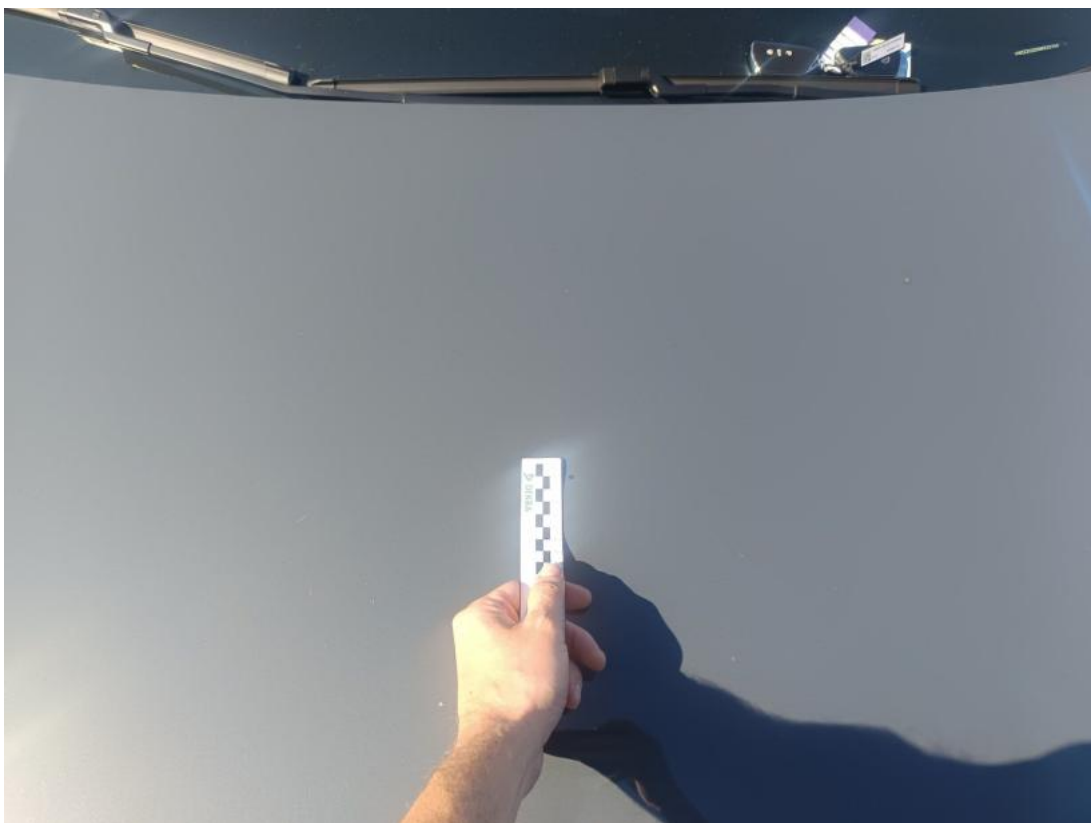
**Fot. 37**

| Poz. | Nazwa pozycji | Opis uszkodzeń | Kwalifik. | Naprawa [rbg] |
|---|---|---|---|---|
| 2 | Pokrywa przednia | rysa/odprysk, ślady korozji | NA | 0.5 |

Pokrywa komory silnika - zdjęcie poglądowe 1

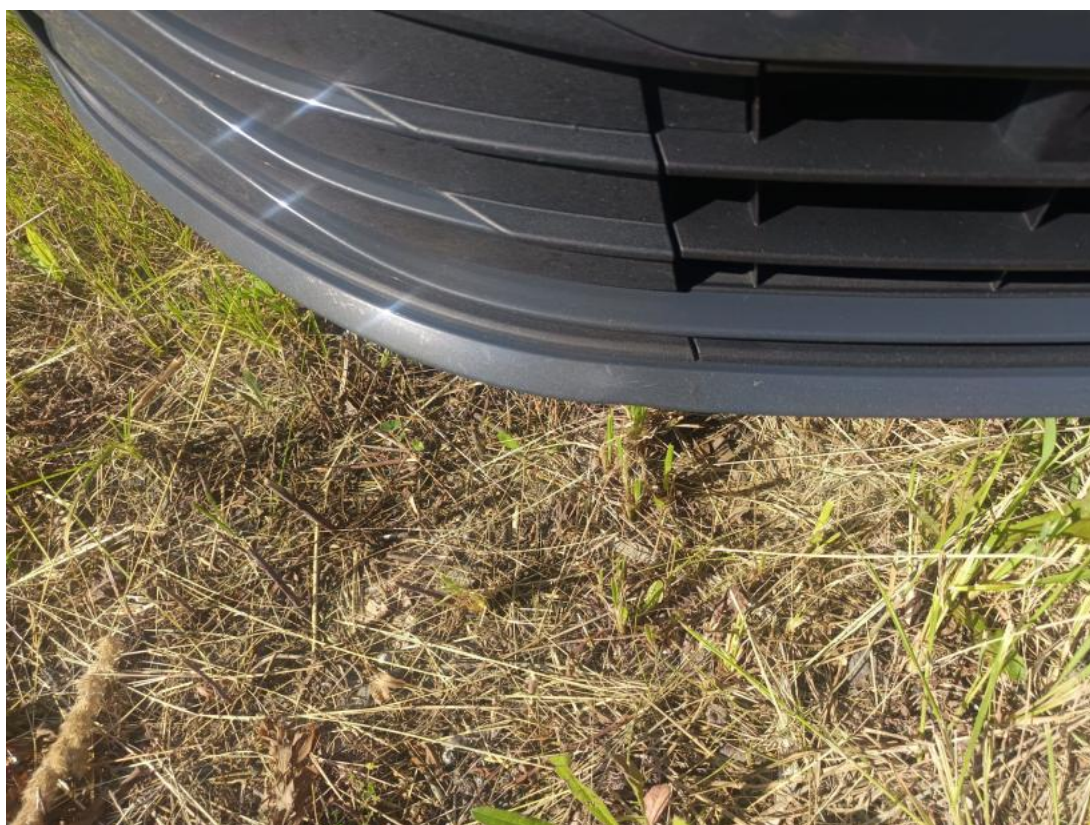
**Fot. 40**

| Poz. | Nazwa pozycji | Opis uszkodzeń | Kwalifik. | Naprawa [rbg] |
|---|---|---|---|---|
| 1 | Okladzina zderzaka przedniego | rysa/odprysk, pęknięcia powłoki lakierowej | NA | 1 |

Zderzak - zdjęcie poglądowe 1

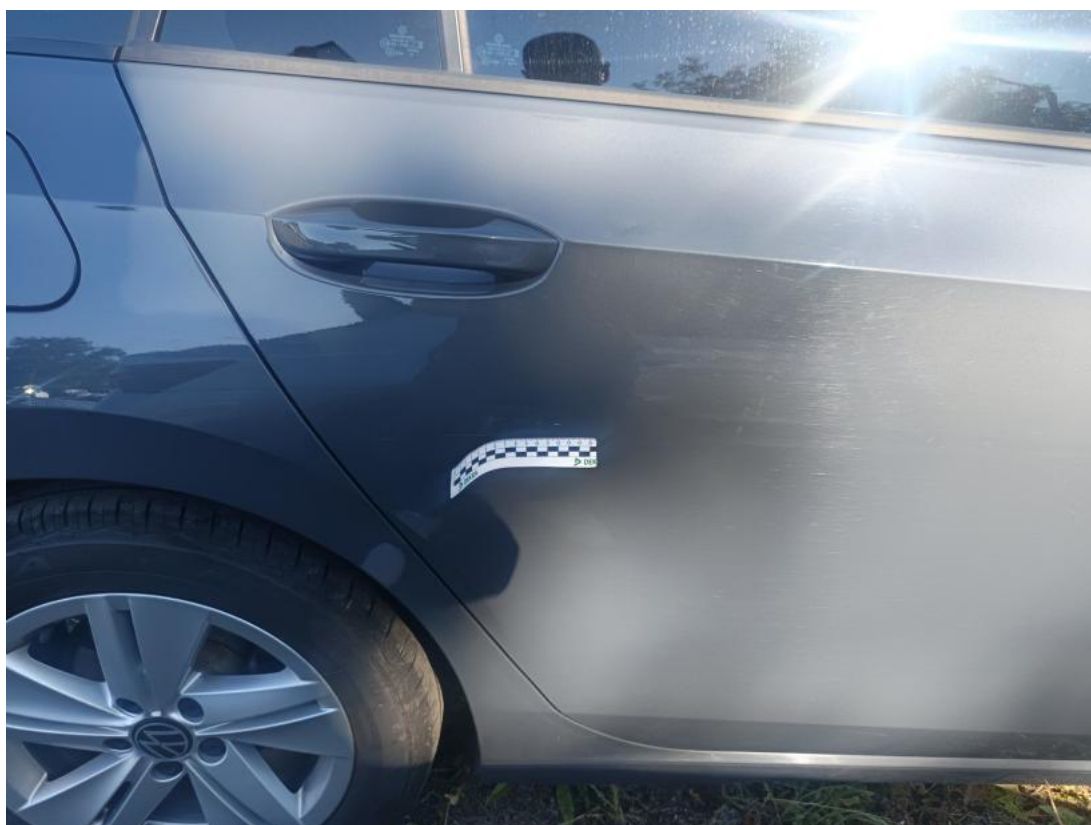
**Fot. 42**

| Poz. | Nazwa pozycji | Opis uszkodzeń | Kwalifik. | Naprawa [rbg] |
|---|---|---|---|---|
| 4 | Drzwi tylne (nieuzbrojone) R | rysa/odprysk | | |

Drzwi tylne P - zdjęcie poglądowe 1

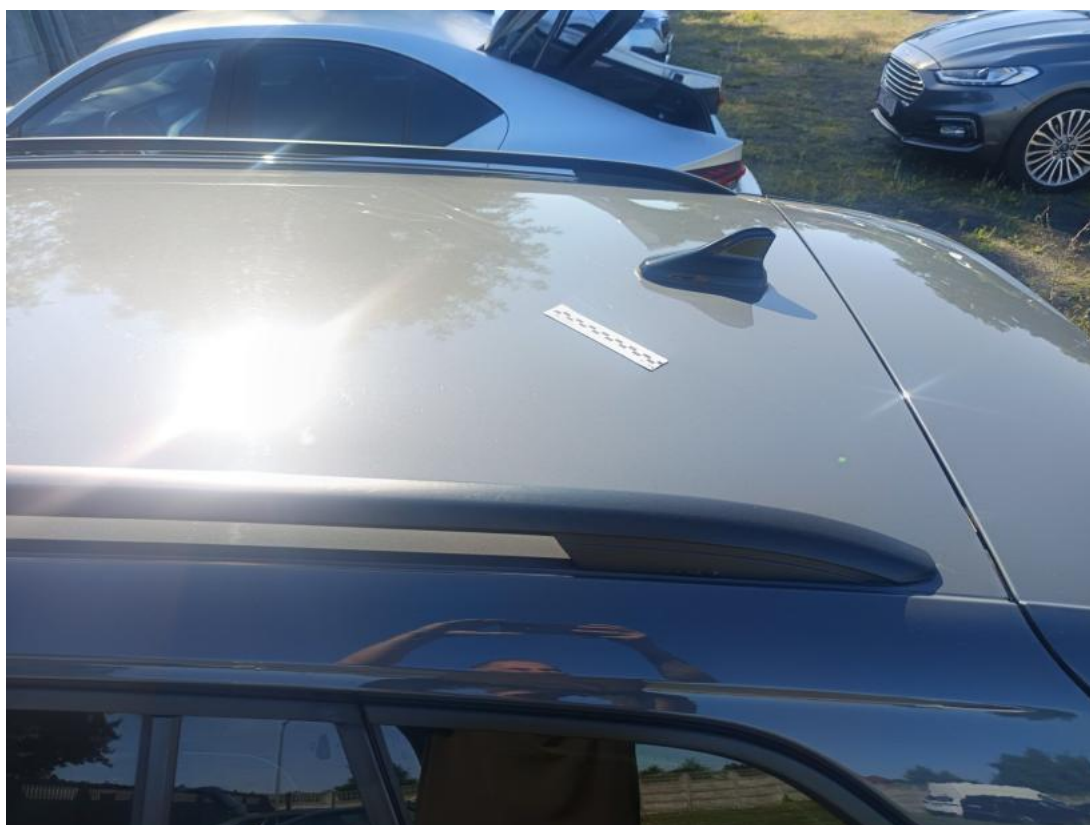
**Fot. 44**

Dach - zdjęcie poglądowe 1

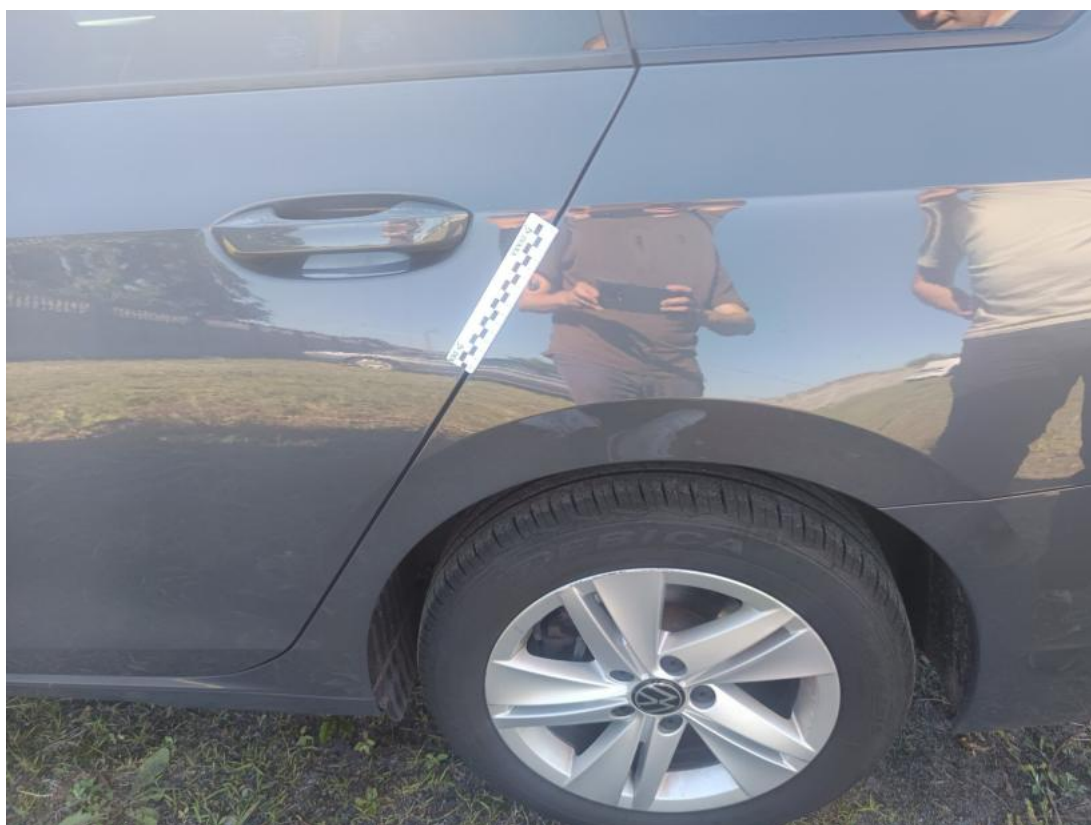
**Fot. 46**

Błotnik tylny L / Ściana boczna L - zdjęcie poglądowe 1
