## Raport z oględzin pojazdu

| Numer raportu | 217258/11/25-11401 | Data raportu | 28-11-2025 |

| Marka, model | MERCEDES-BENZ A Klasa S... |
| Numer rejestracyjny | GD8K602 |

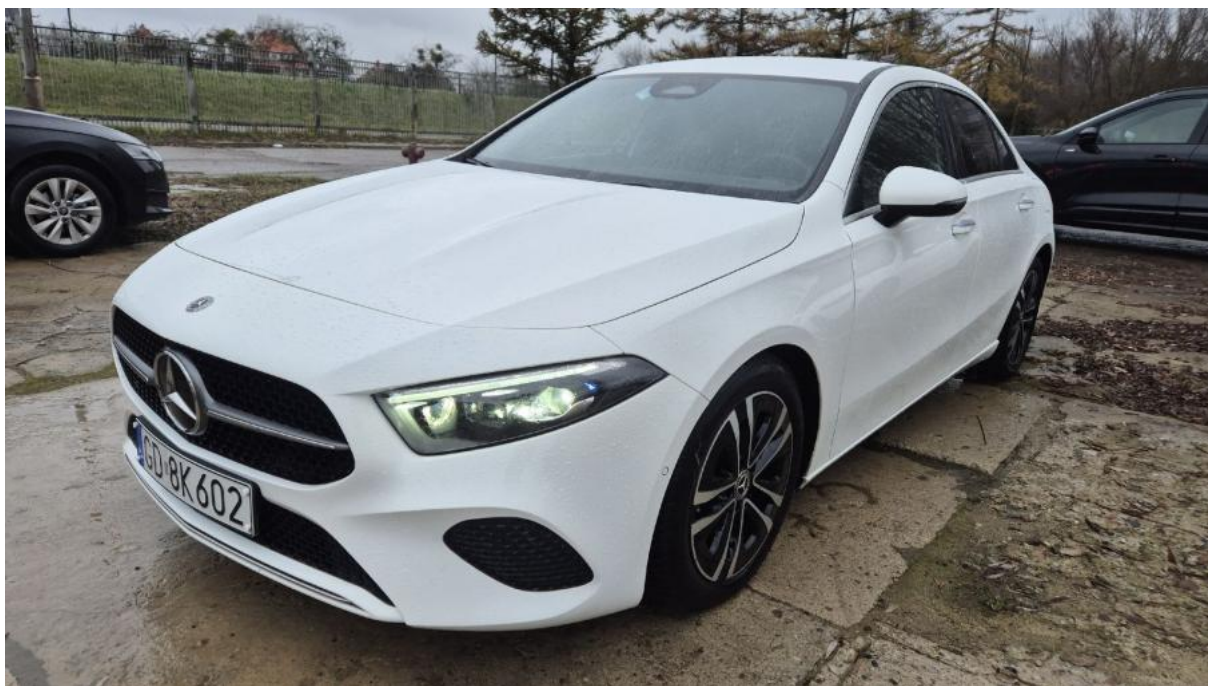
**Fot. 1**

| Poz. | Nazwa pozycji | Opis uszkodzeń | Kwalifik. | Naprawa [rbg] |
|---|---|---|---|---|
| 1 | Okladzina zderzaka przedniego | rysa/odprysk | | |

Przekątna przednia lewa

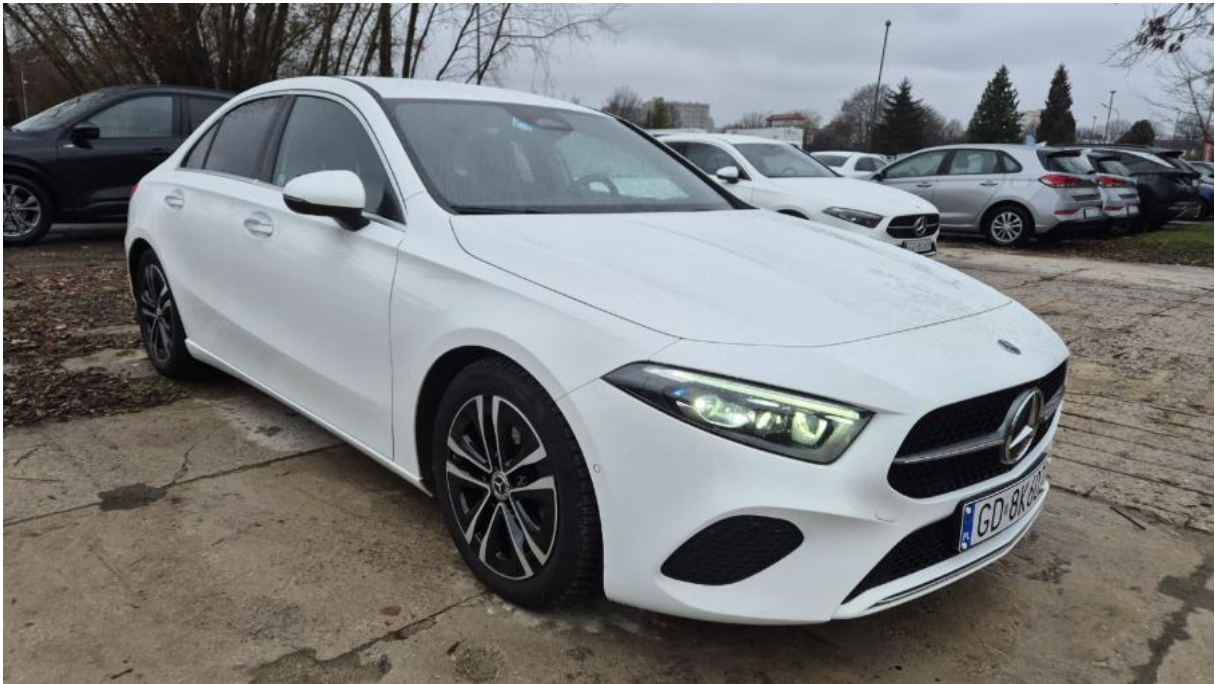
**Fot. 3**

Przekątna przednia prawa

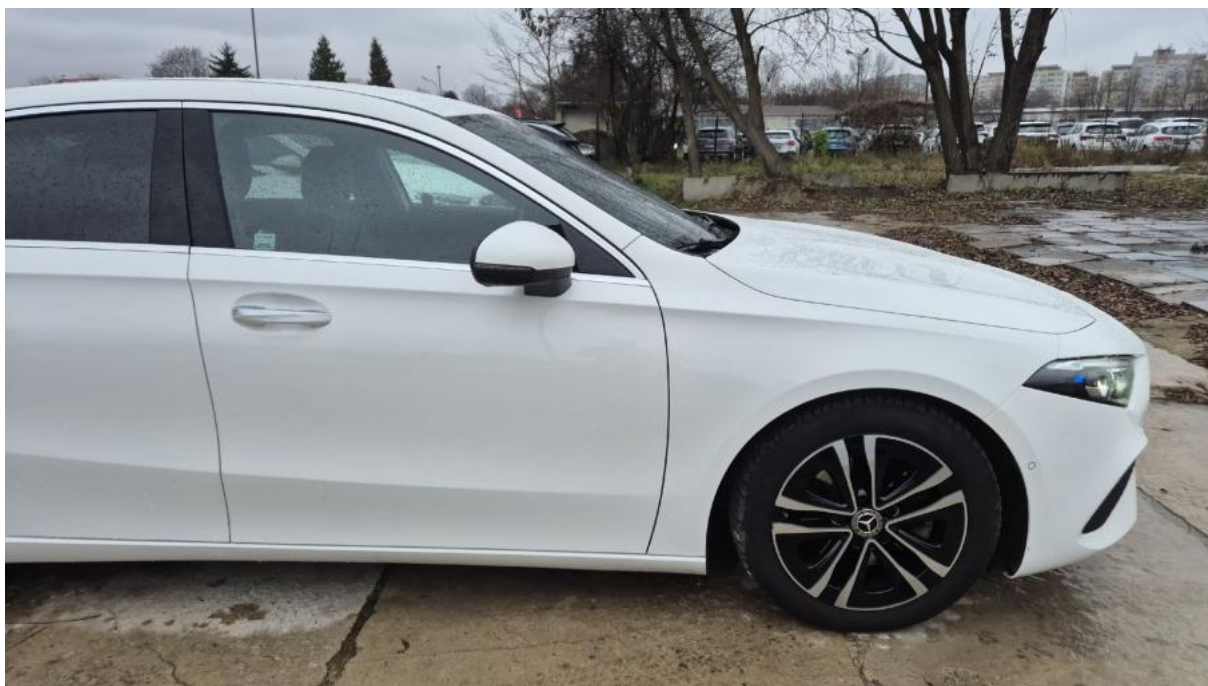
**Fot. 5**

| Poz. | Nazwa części | Przedział grubości powłoki lakierowej [µm] |
|---|---|---|
| 1 | Drzwi tylne prawe | 150 - 300 |

Bok prawy z przodu

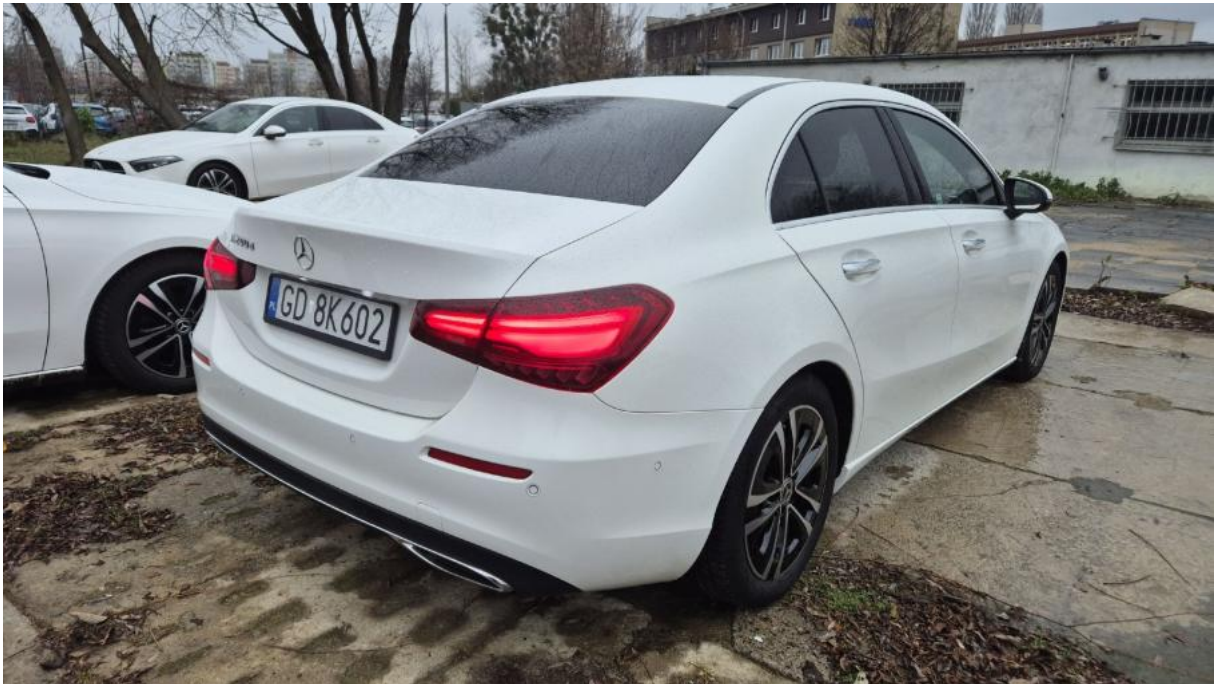
**Fot. 7**

| Poz. | Nazwa części | Przedział grubości powłoki lakierowej [µm] |
|---|---|---|
| 2 | Błotnik tylny prawy/ściana boczna prawa | 150 - 300 |

Przekątna tylna prawa
