## Raport z oględzin pojazdu

| Numer raportu | 217295/12/25-11401 | Data raportu | 02-12-2025 |

| Marka, model | MERCEDES-BENZ A Klasa S... |
| Numer rejestracyjny | GD8K608 |

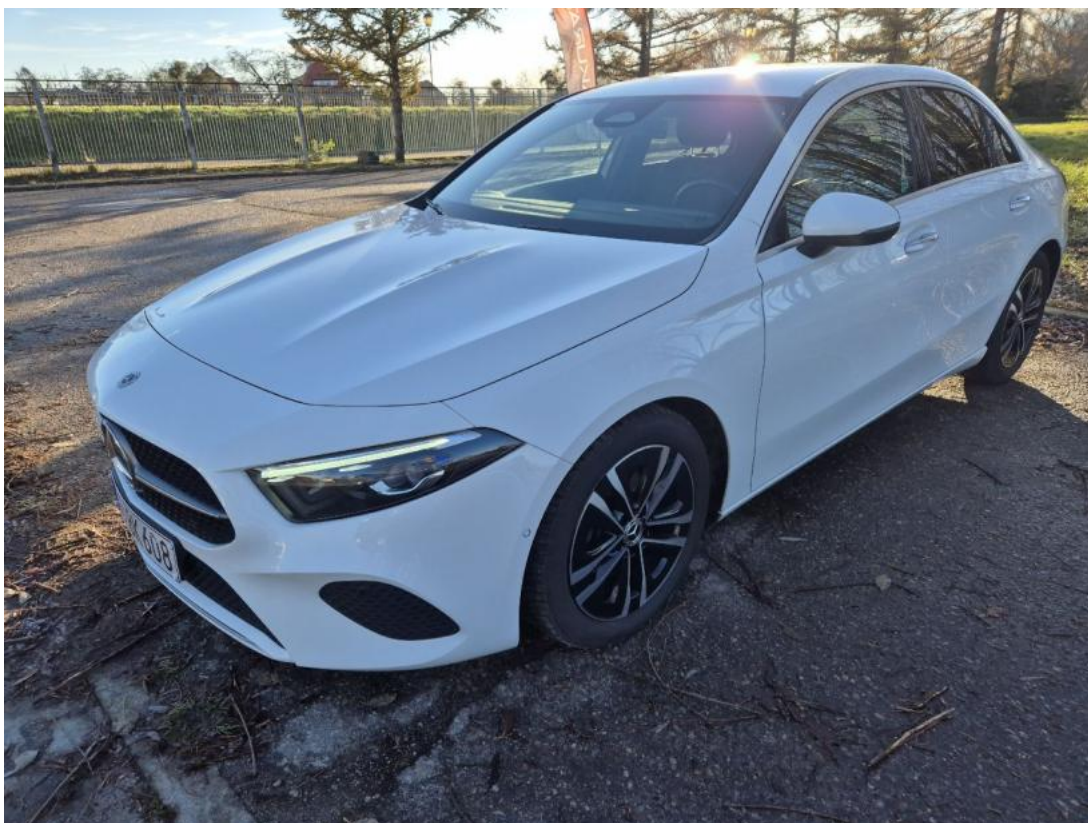
**Fot. 1**

| Poz. | Nazwa pozycji | Opis uszkodzeń | Kwalifik. | Naprawa [rbg] |
|---|---|---|---|---|
| 3 | Okładzina zderzaka przedniego | rysa/odprysk | | |

Przekątna przednia lewa

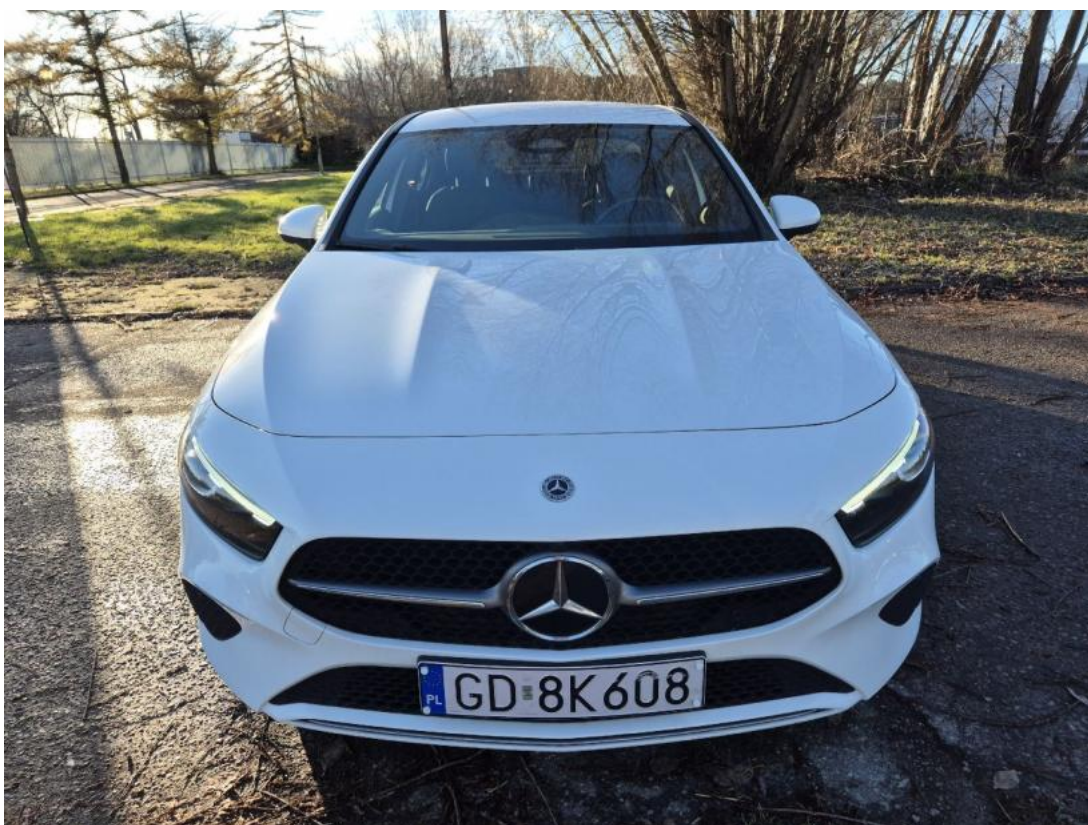
**Fot. 2**

| Poz. | Nazwa pozycji | Opis uszkodzeń | Kwalifik. | Naprawa [rbg] |
|---|---|---|---|---|
| 4 | Ośłona przeciw kamieniom | zarysowanie | | |

Przód

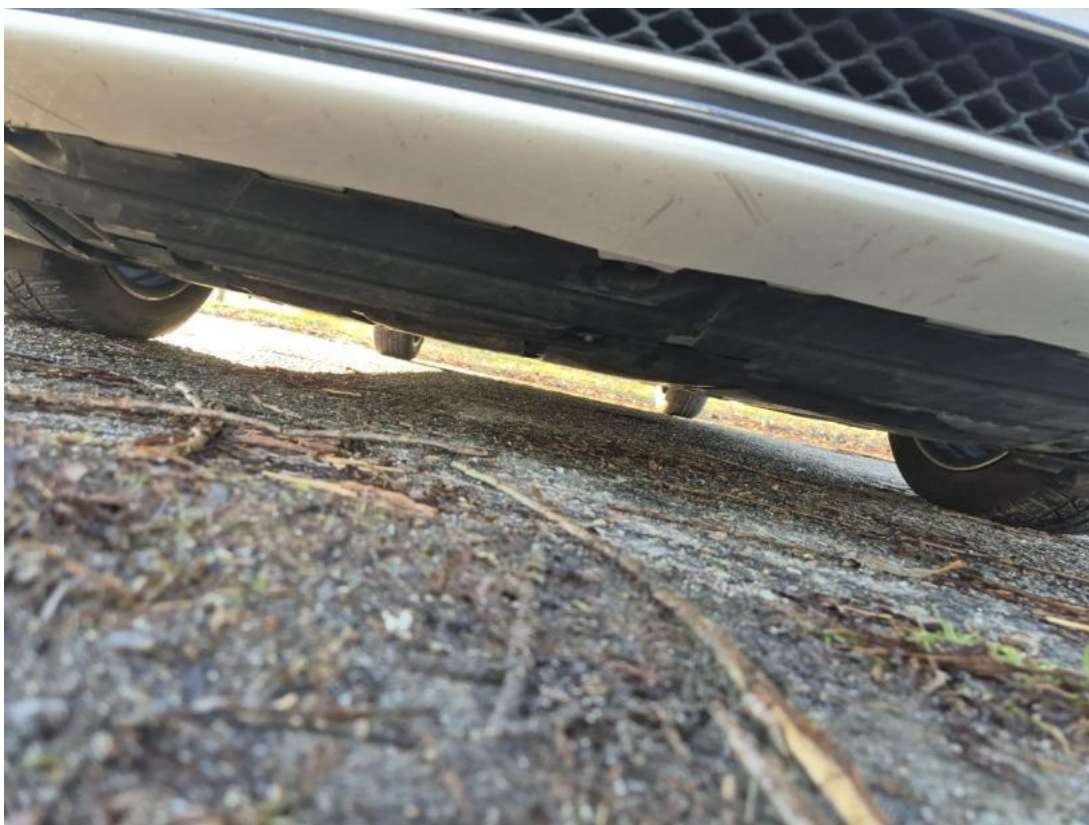
| Poz. | Nazwa pozycji | Opis uszkodzeń | Kwalifik. | Naprawa [rbg] |
|---|---|---|---|---|
| 1 | Belka poprzeczna, dół | rysa/odprysk, wgniecenie/odkształcenie, ubytki materiału | WY | 2.2 |
| 2 | Ośłona silnika | rozerwanie, ubytki materiału | WY | |

**Fot. 26**  
Spód pojazdu przód
