## Raport z oględzin pojazdu

| Numer raportu | 216053/8/25-11401 | Data raportu | 11-08-2025 |

| Marka, model | VOLVO XC40 22- |
| Numer rejestracyjny | WD8346S |

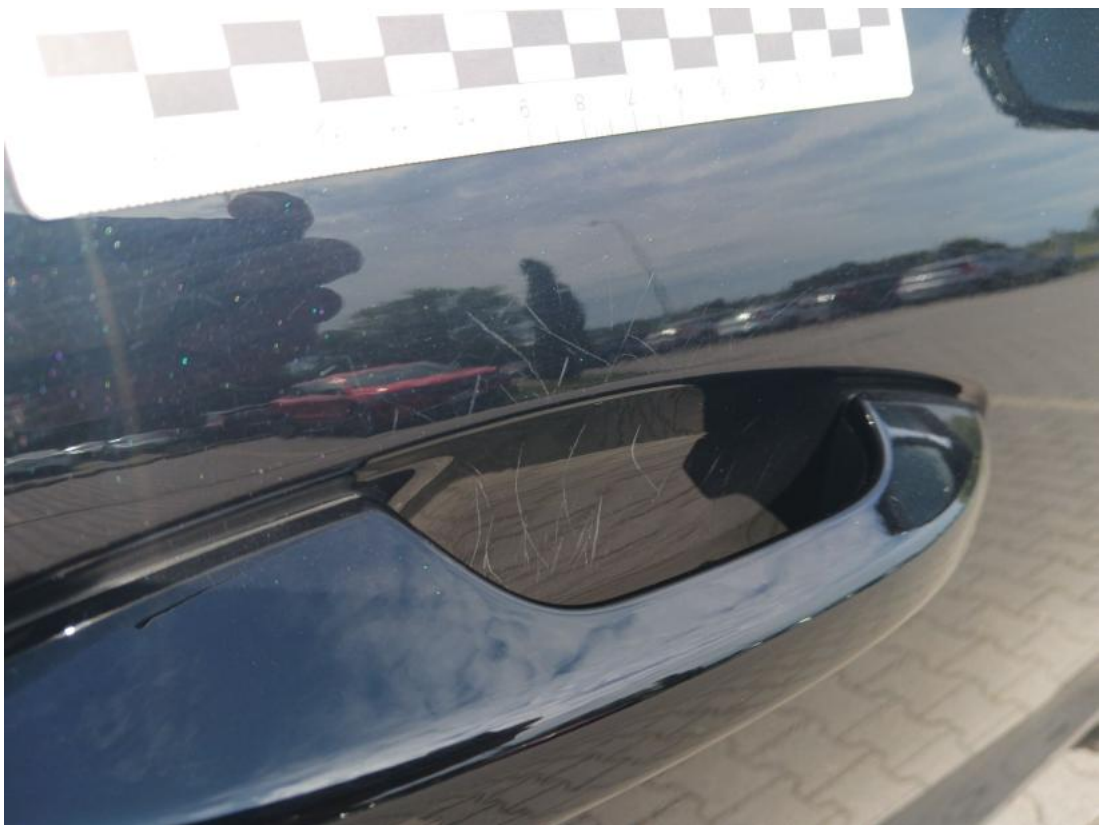
**Fot. 50**

| Poz. | Nazwa pozycji | Opis uszkodzeń | Kwalifik. | Naprawa [rbg] |
|---|---|---|---|---|
| 9 | Drzwi przednie (nieuzbrojone) R | rysa/odprysk | | |

Drzwi przednie P - zdjęcie pogładowe 1

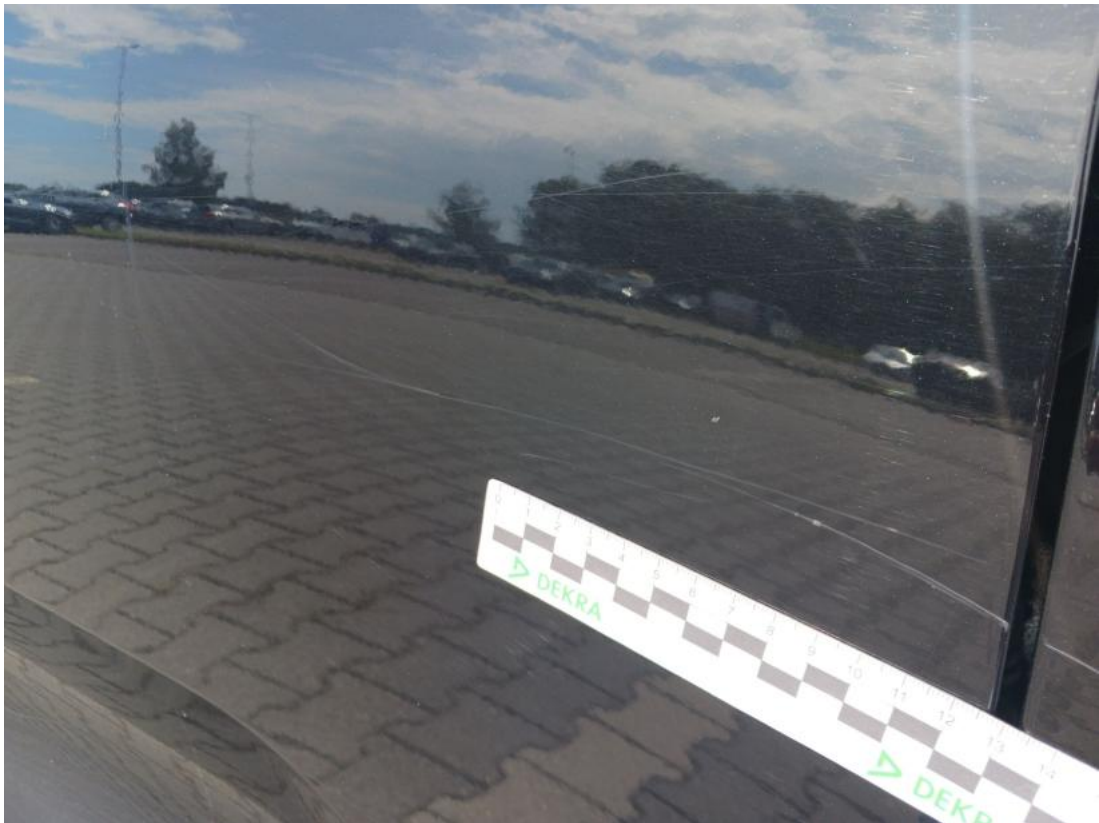
**Fot. 51**

Drzwi przednie P - zdjęcie poglądowe 2
