## Raport z oględzin pojazdu

| Numer raportu | 12875/7/26-15201 | Data raportu | 31-07-2026 |

| Marka, model | FORD Transit Custom 2.0 Eco... |
| Numer rejestracyjny | WJ8255K |

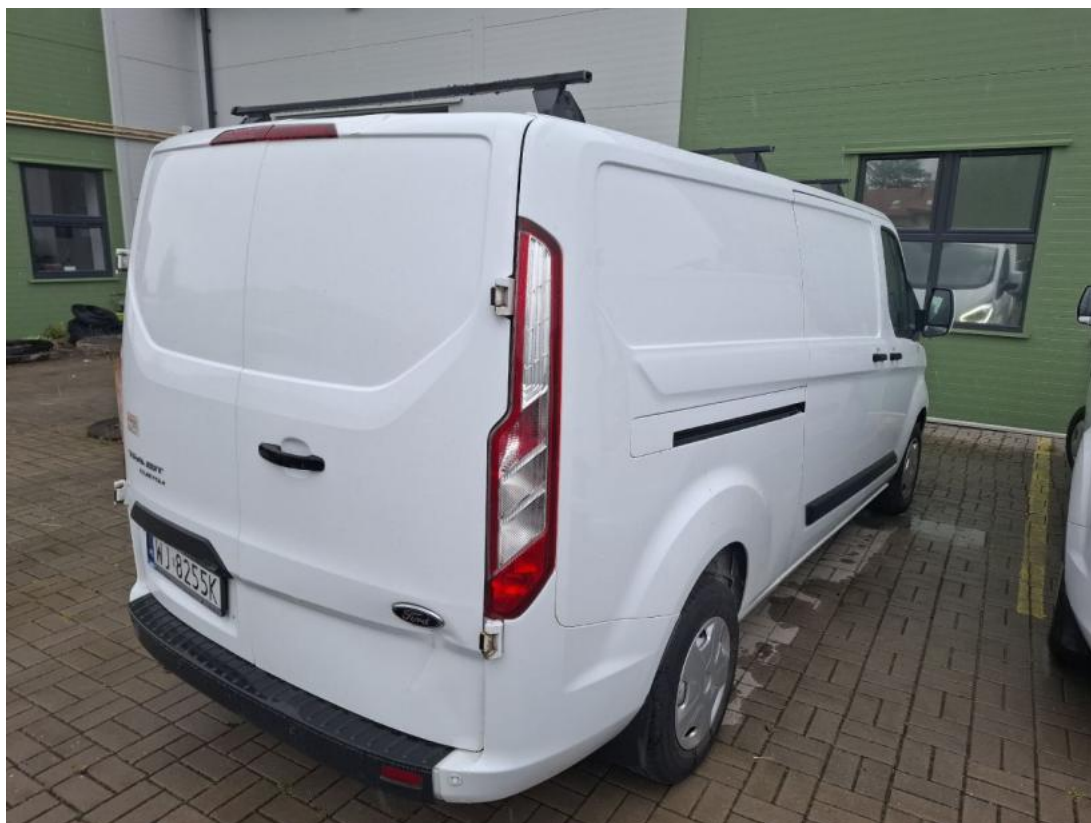
**Fot. 7**  
Przekątna tylna prawa

| Poz. | Nazwa pozycji | Opis uszkodzeń | Kwalifik. | Naprawa [rbg] |
|---|---|---|---|---|
| 1 | Drzwi tylne, skrzydło prawe R | wgniecenie/odkształcenie | WY | 2.2 |
| 2 | Masa uszczelniająca tylnych drzwi R | | WY | |

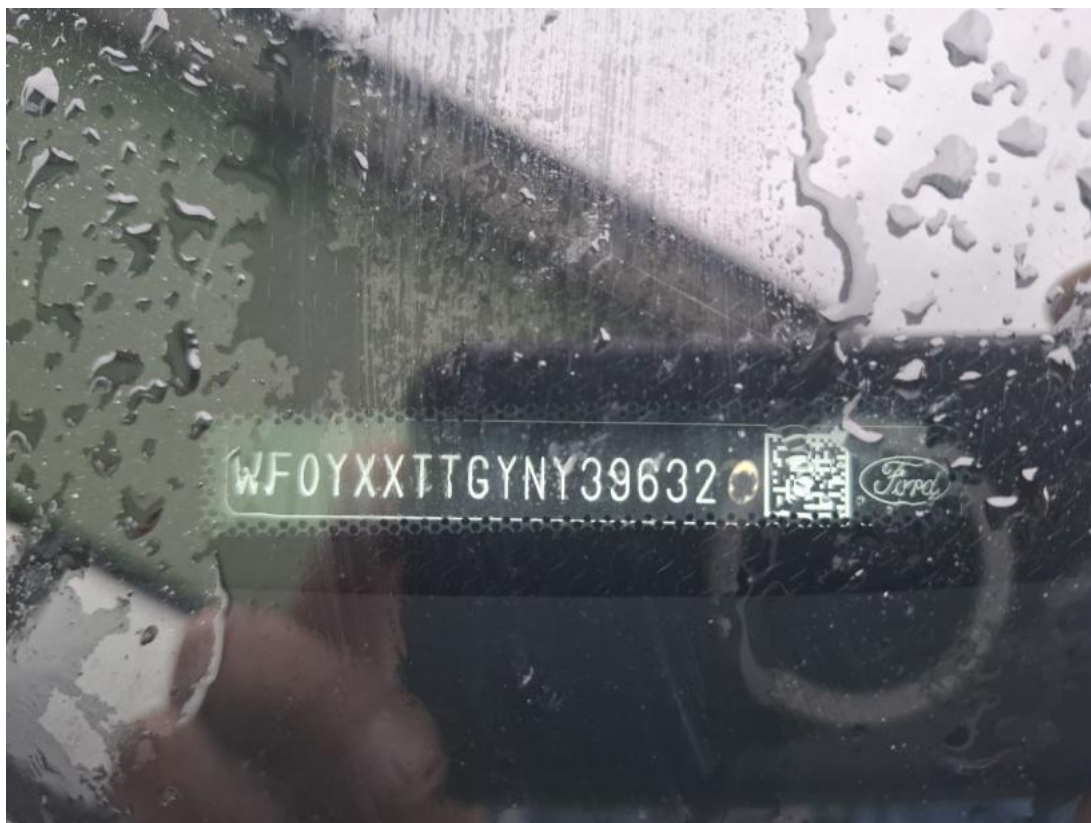
Zdjęcie do protokołu
