## Raport z oględzin pojazdu

| Numer raportu | 439242/8/26-9544 | Data raportu | 17-08-2026 |

| Marka, model | SUZUKI Swift 20-24 |
| Numer rejestracyjny | WJ5340L |

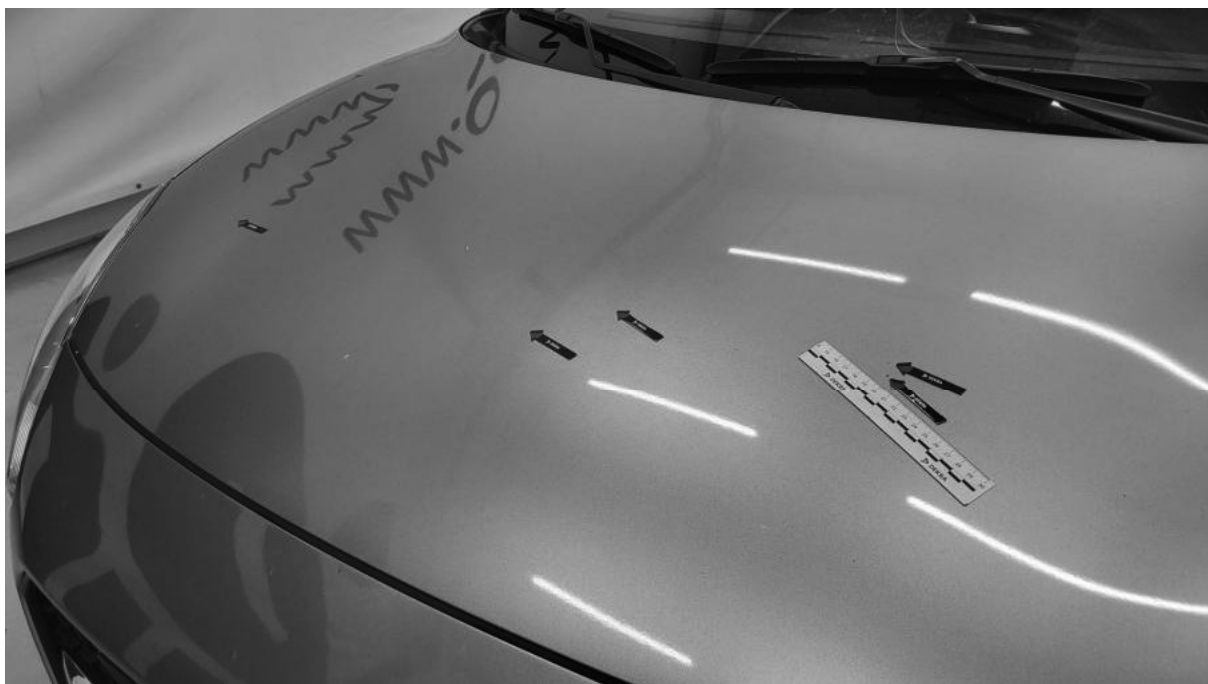
**Fot. 40**

Pokrywa komory silnika - zdjęcie poglądowe 1

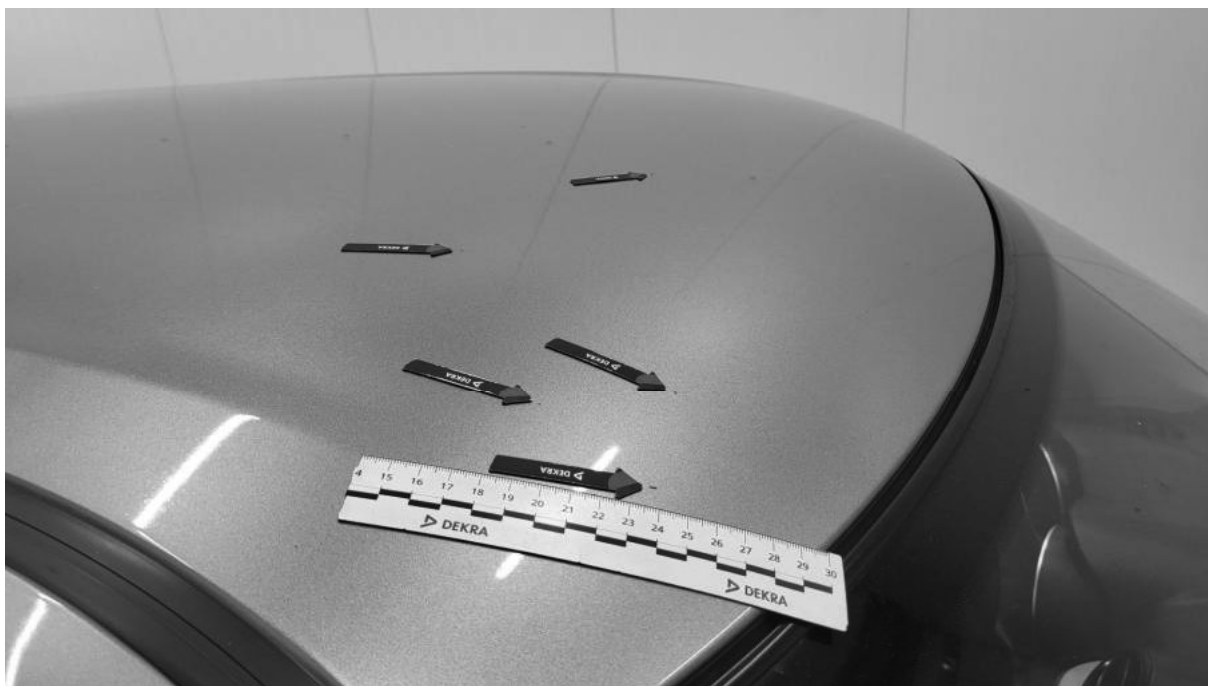
**Fot. 49**

| Poz. | Nazwa pozycji | Opis uszkodzeń | Kwalifik. | Naprawa [rbg] |
|---|---|---|---|---|
| 3 | Dach | ślady korozji | NA | 0.5 |

Dach - zdjęcie poglądowe 1
