## Raport z oględzin pojazdu

| Numer raportu | 12999/8/26-15201 | Data raportu | 11-08-2026 |

| Marka, model | SKODA Fabia III Hatchback 14... |
| Numer rejestracyjny | WU4717G |

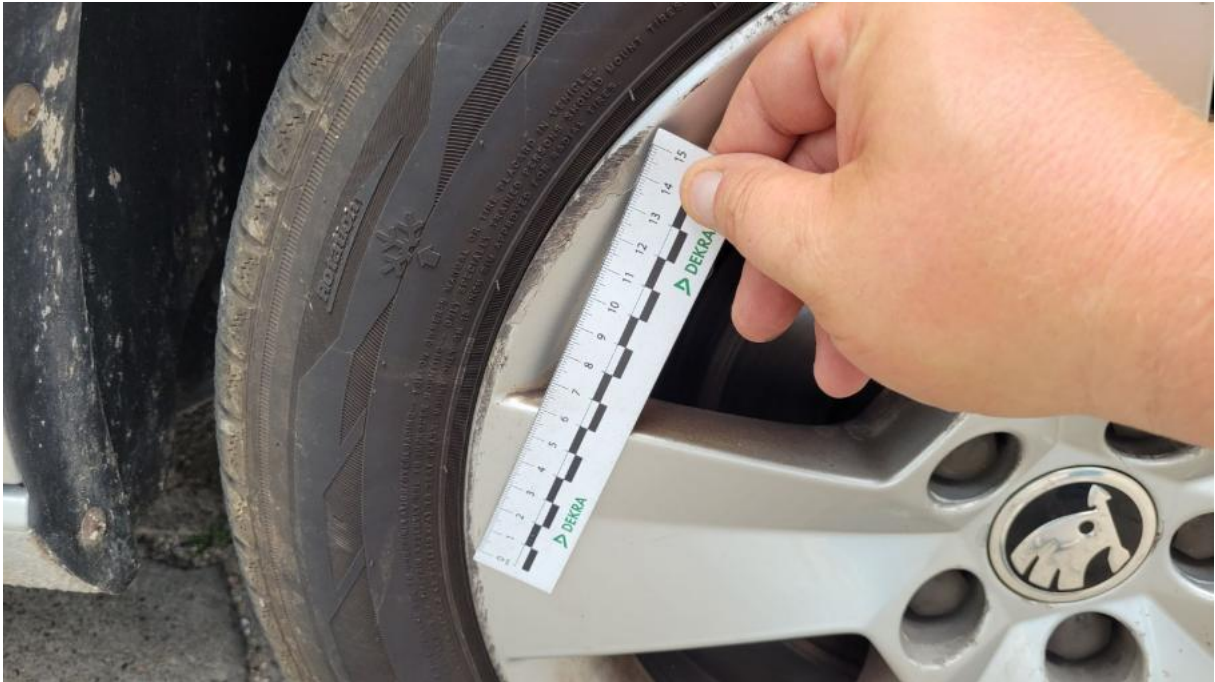
**Fot. 41**

| Poz. | Nazwa pozycji | Opis uszkodzeń | Kwalifik. | Naprawa [rbg] |
|---|---|---|---|---|
| 2 | Tarcza koła aluminiowa przód R | zarysowanie | WY | |

Felga aluminiowa przednia P - zdjęcie poglądowe 2

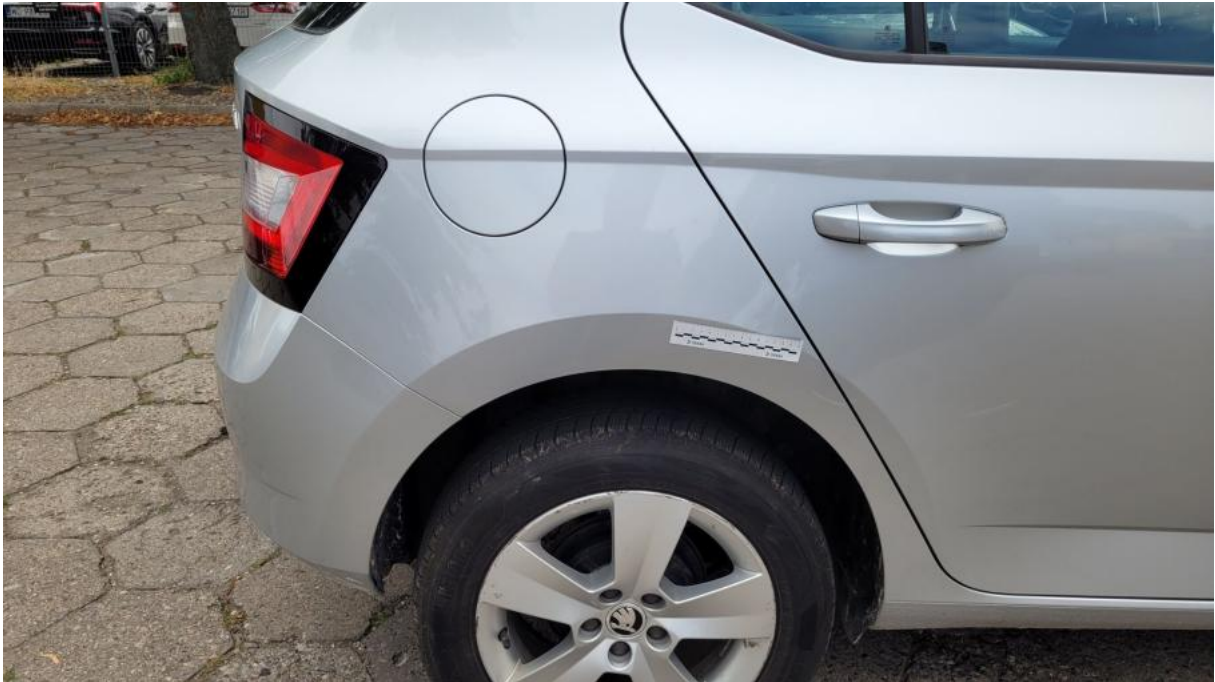
**Fot. 43**

| Poz. | Nazwa pozycji | Opis uszkodzeń | Kwalifik. | Naprawa [rbg] |
|---|---|---|---|---|
| 8 | Błotnik tylny R | odpryski lakieru | | |

Błotnik tylny P / Ściana boczna P - zdjęcie pogładowe 1

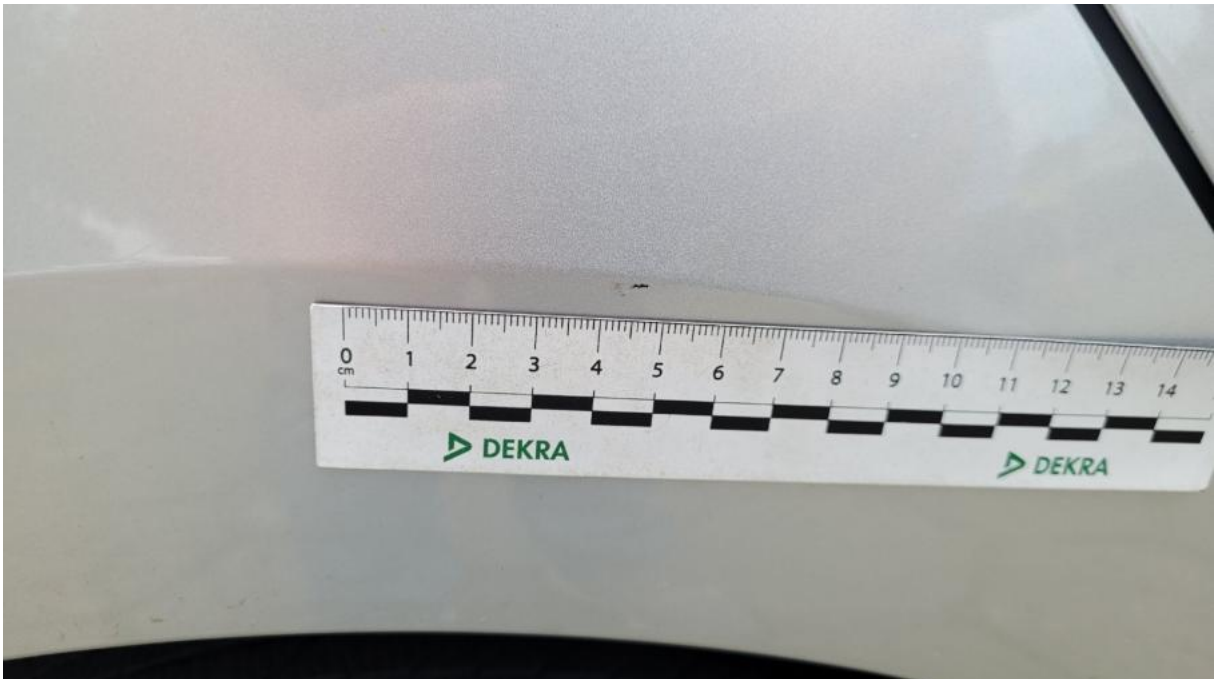
**Fot. 44**

Błotnik tylny P / Ściana boczna P - zdjęcie pogładowe 2

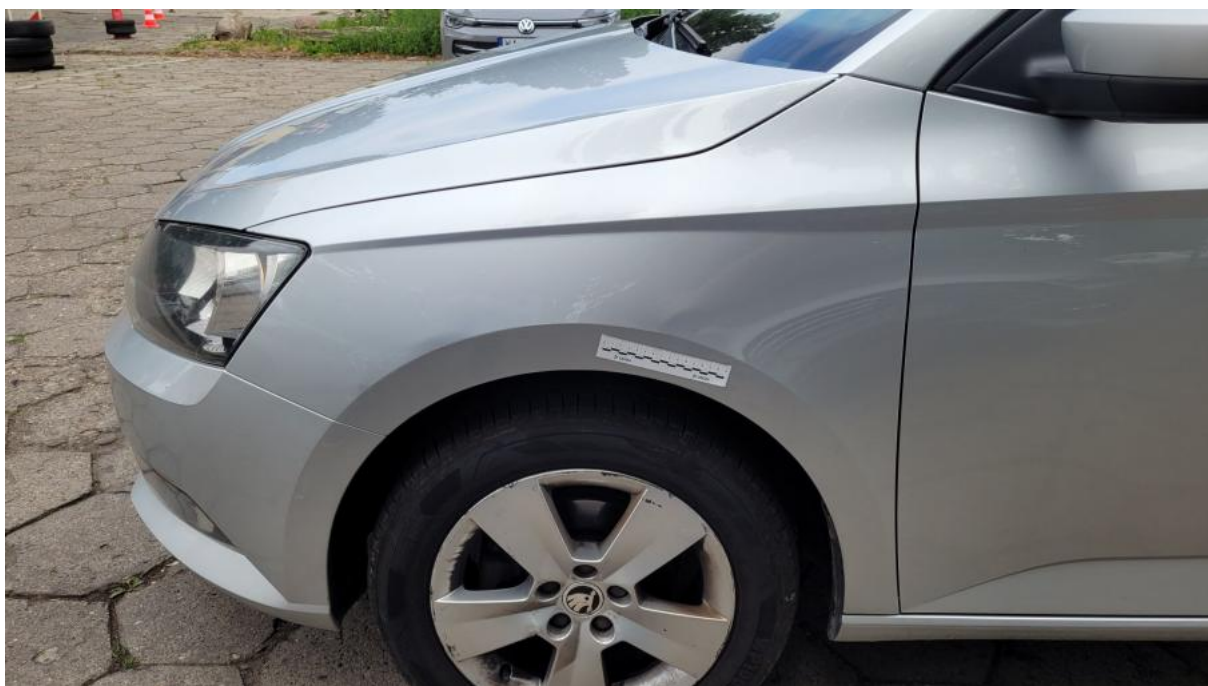
**Fot. 59**

| Poz. | Nazwa pozycji | Opis uszkodzeń | Kwalifik. | Naprawa [rbg] |
|---|---|---|---|---|
| 3 | Błotnik przedni L | zarysowanie | NA | |

Błotnik przedni L - zdjęcie pogładowe 1
