## Raport z oględzin pojazdu

| Numer raportu | 439345/8/26-9544 | Data raportu | 13-08-2026 |

| Marka, model | SUZUKI Swift 20-24 |
| Numer rejestracyjny | WJ1856L |

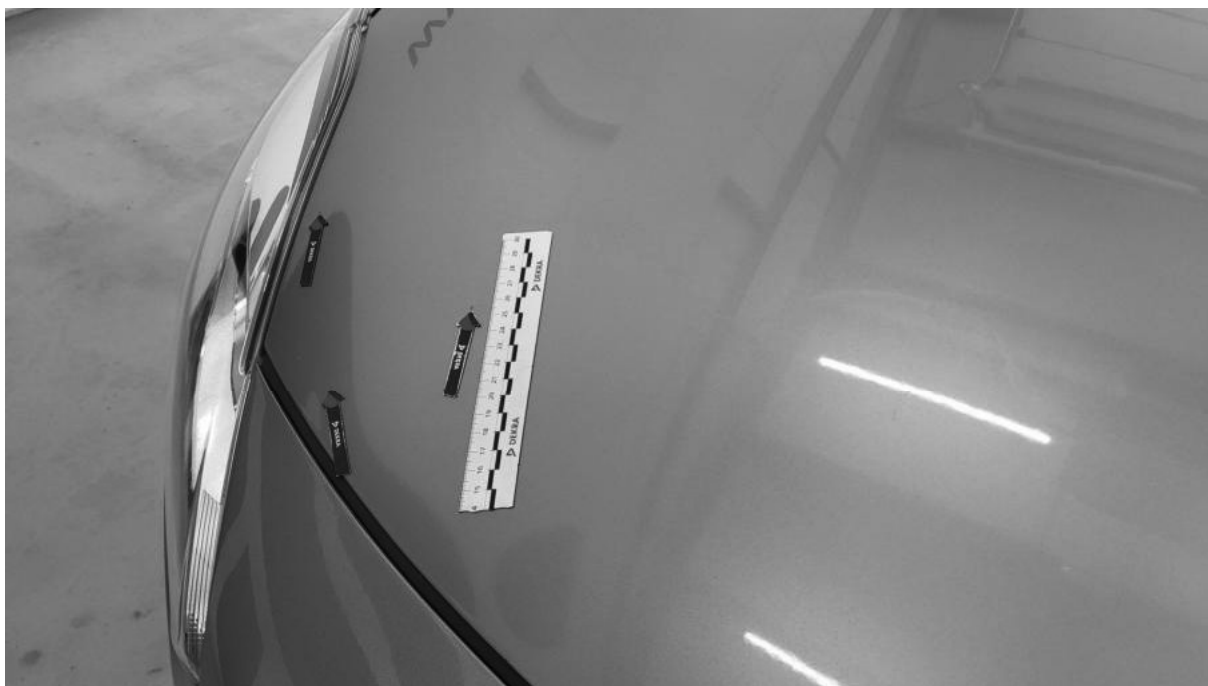
**Fot. 39**

| Poz. | Nazwa pozycji | Opis uszkodzeń | Kwalifik. | Naprawa [rbg] |
|---|---|---|---|---|
| 2 | Pokrywa przednia | pęknięcie powłoki, ślady korozji, wgniecenie | NA | 0.7 |

Pokrywa komory silnika - zdjęcie poglądowe 1

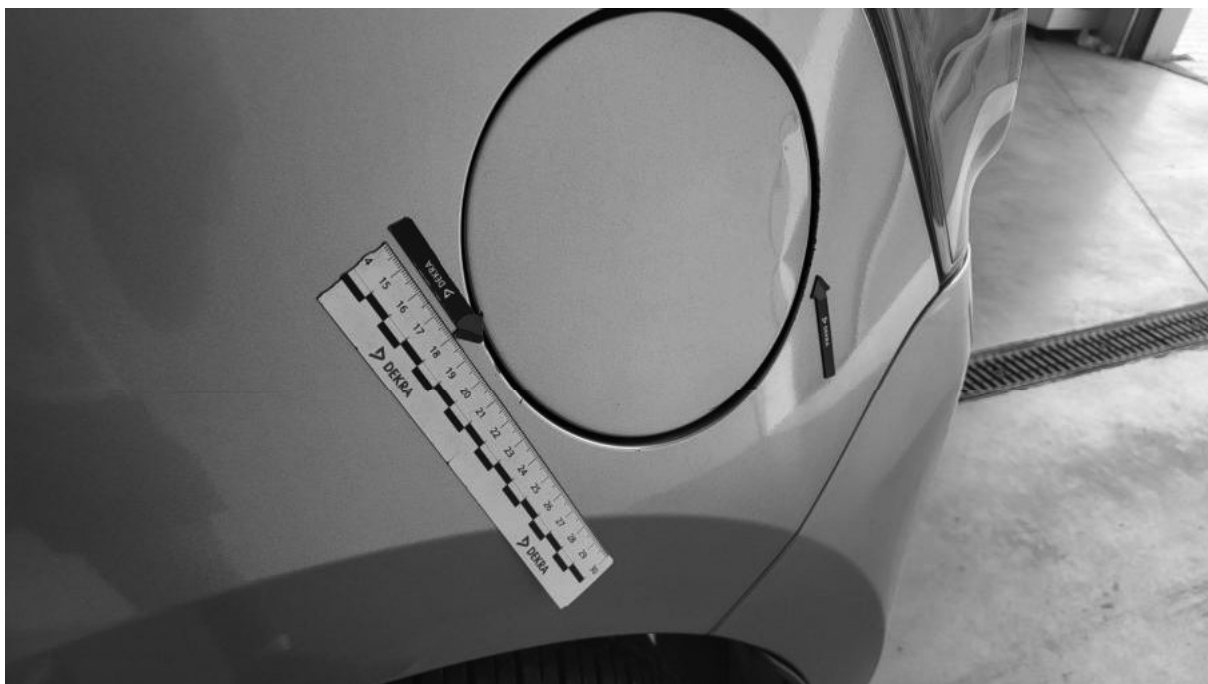
**Fot. 54**

| Poz. | Nazwa pozycji | Opis uszkodzeń | Kwalifik. | Naprawa [rbg] |
|---|---|---|---|---|
| 5 | Błotnik tylny L | ślady korozji, wgniecenie, zarysowanie | NA | 0.8 |

Błotnik tylny L / Ściana boczna L - zdjęcie poglądowe 1
