## Raport z oględzin pojazdu

| Numer raportu | 439308/8/26-9544 | Data raportu | 13-08-2026 |

| Marka, model | SUZUKI Swift 20-24 |
| Numer rejestracyjny | WJ5383L |

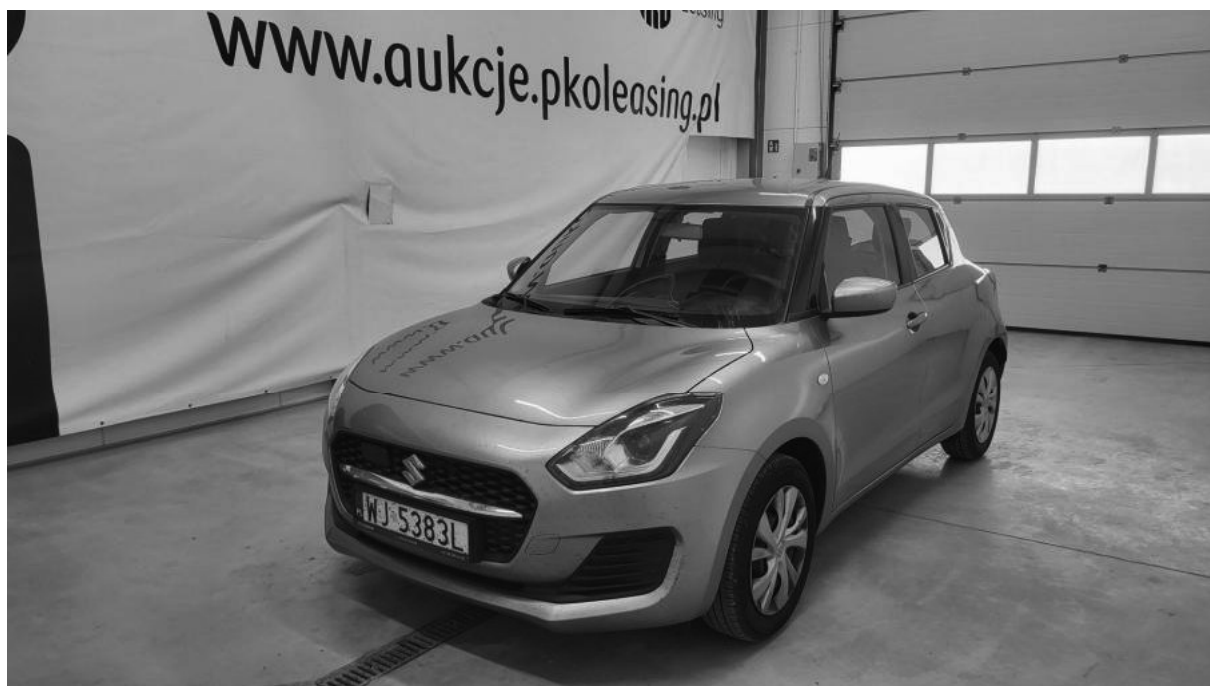
**Fot. 1**

Przekątna przednia lewa

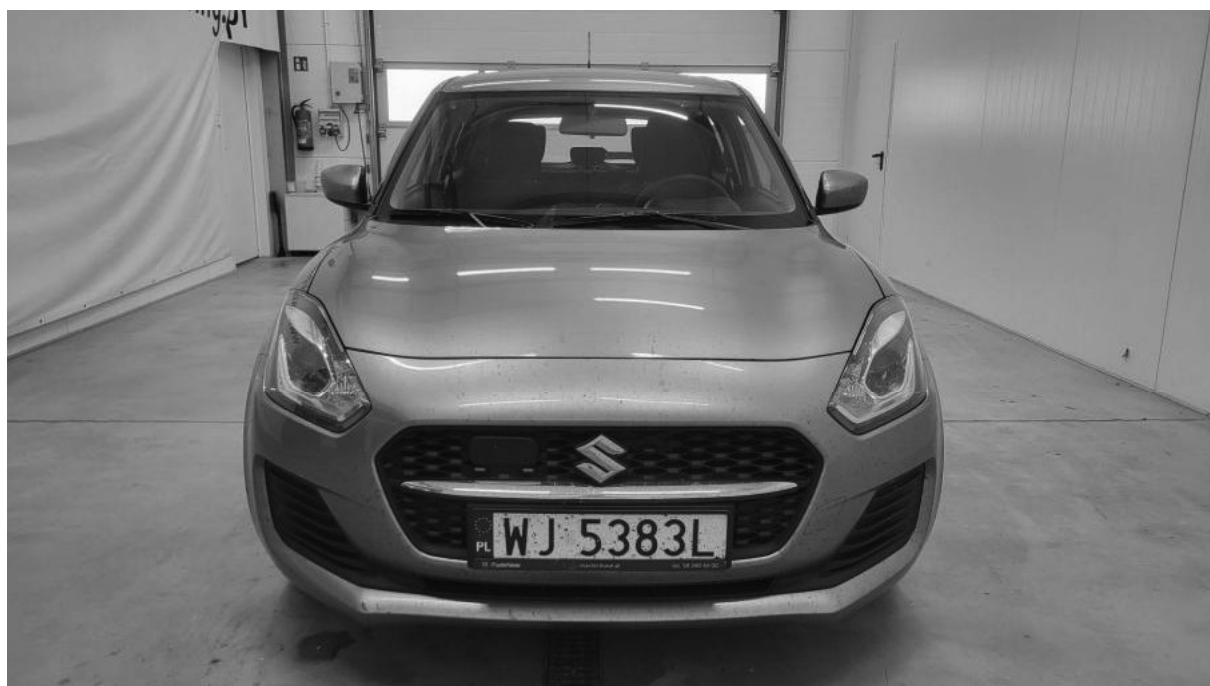
**Fot. 2**

| Poz. | Nazwa pozycji | Opis uszkodzeń | Kwalifik. | Naprawa [rbg] |
|---|---|---|---|---|
| 1 | Okładzina zderzaka przedniego | wgniecenie, zarysowanie | NA | 1 |

Przód

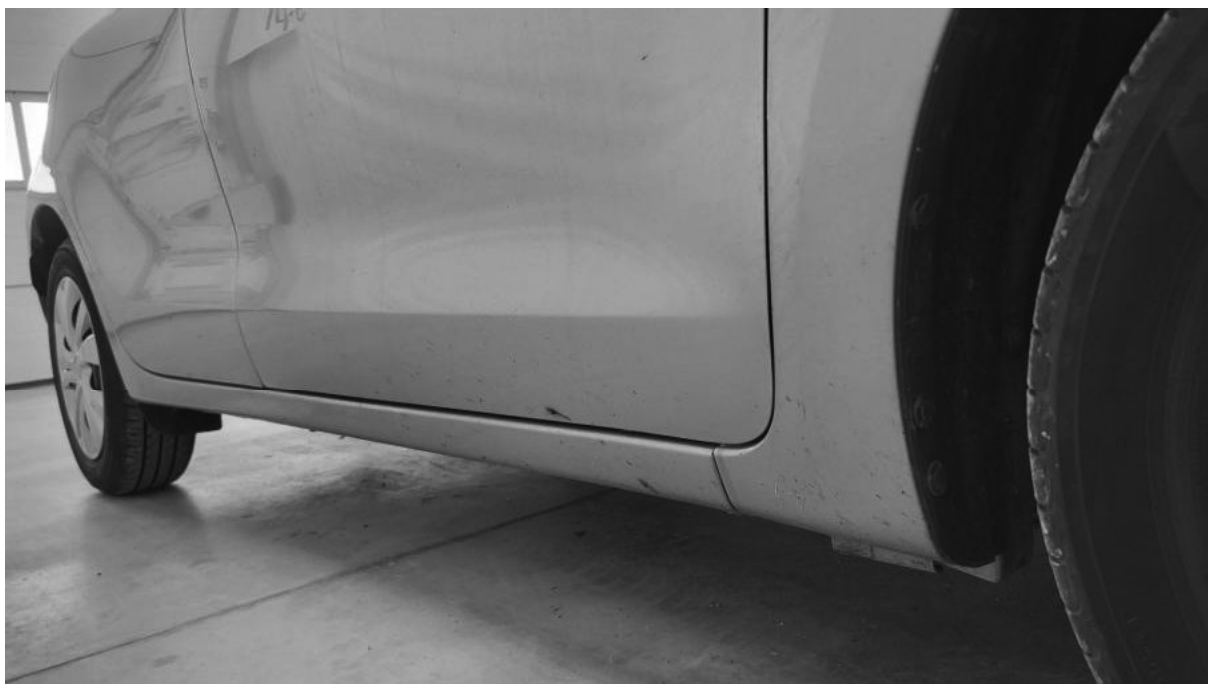
**Fot. 4**

| Poz. | Nazwa pozycji | Opis uszkodzeń | Kwalifik. | Naprawa [rbg] |
|---|---|---|---|---|
| 7 | Próg R | wgniecenie | | |

Próg prawy (widok od przodu)

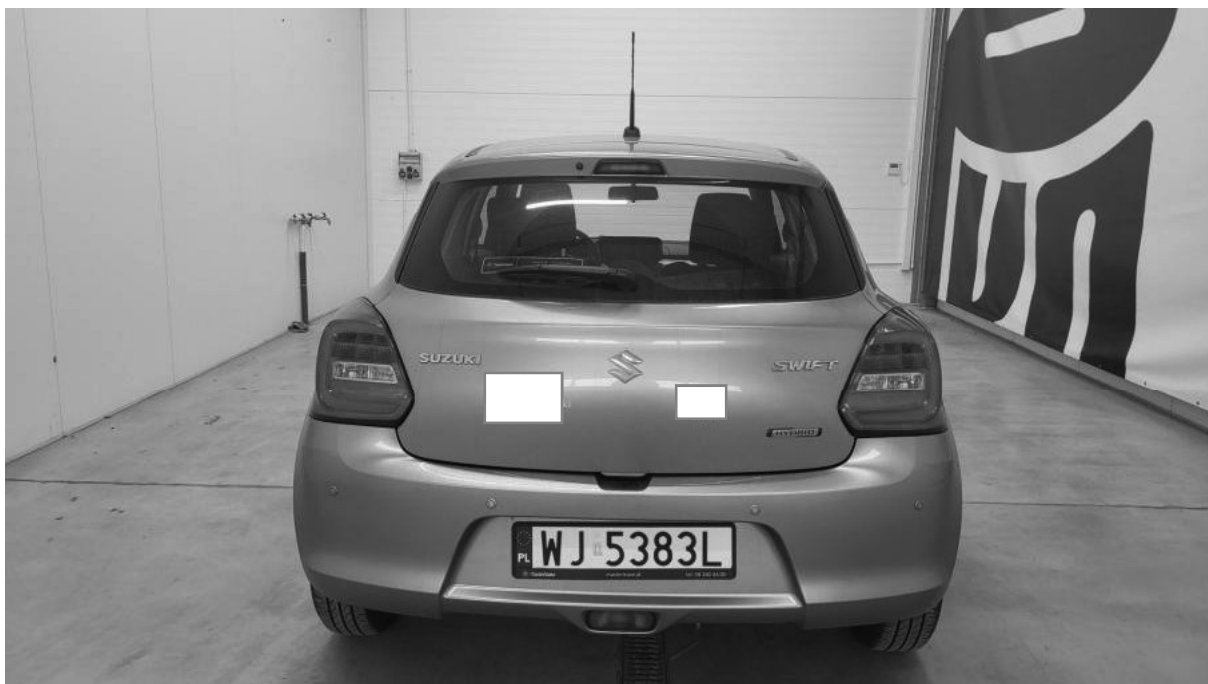
**Fot. 8**

| Poz. | Nazwa pozycji | Opis uszkodzeń | Kwalifik. | Naprawa [rbg] |
|---|---|---|---|---|
| 8 | Okładzina zderzaka tylnego | rysa/odprysk | | |
| 9 | Pokrywa tylna | grafika reklamowa | | |

Tył

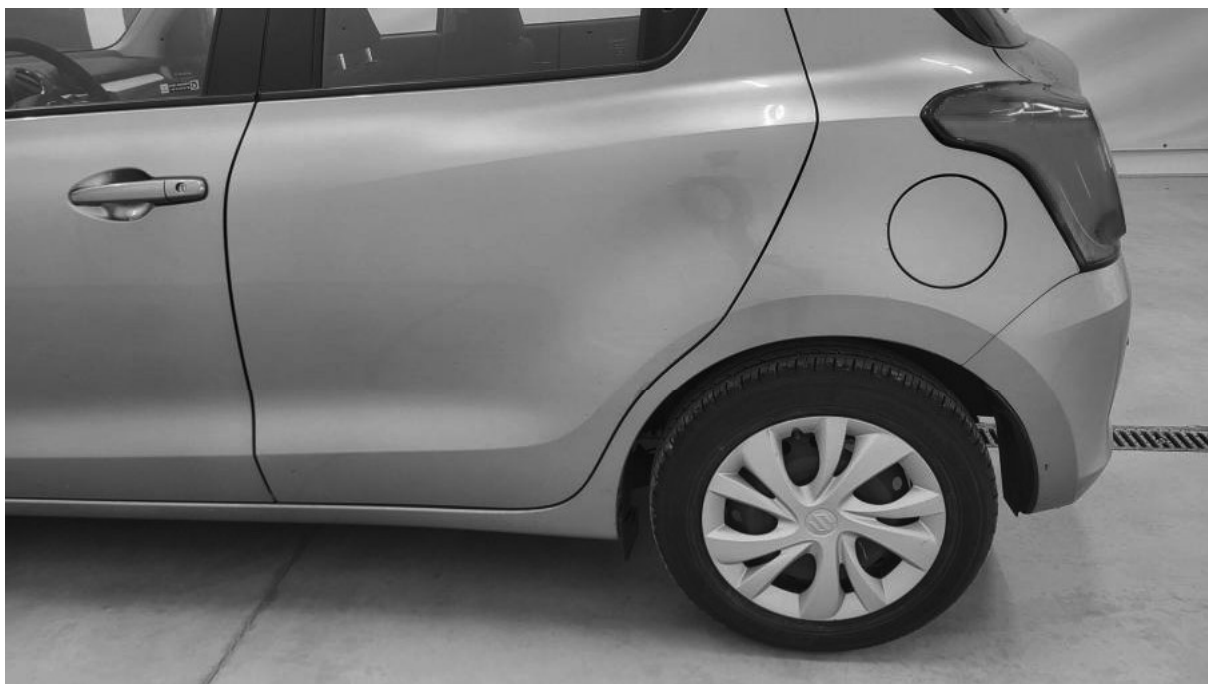
**Fot. 10**

| Poz. | Nazwa pozycji | Opis uszkodzeń | Kwalifik. | Naprawa [rbg] |
|---|---|---|---|---|
| 3 | Drzwi tylne (nieuzbrojone) L | wgniecenie, rysa/odprysk | NA | 0.5 |
| 10 | Kołpak koła tył L | zarysowanie | | |

Bok lewy z tyłu

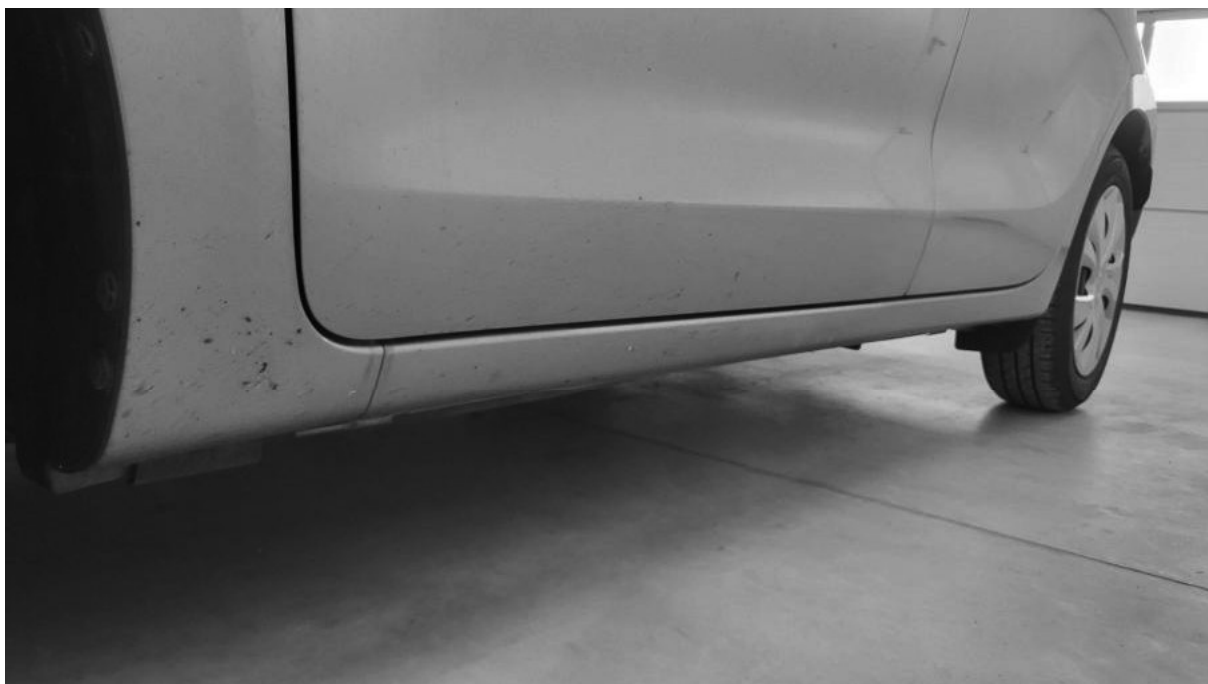
**Fot. 12**

| Poz. | Nazwa pozycji | Opis uszkodzeń | Kwalifik. | Naprawa [rbg] |
|---|---|---|---|---|
| 6 | Próg L | wgniecenie | | |

Próg lewy (widok od przodu)

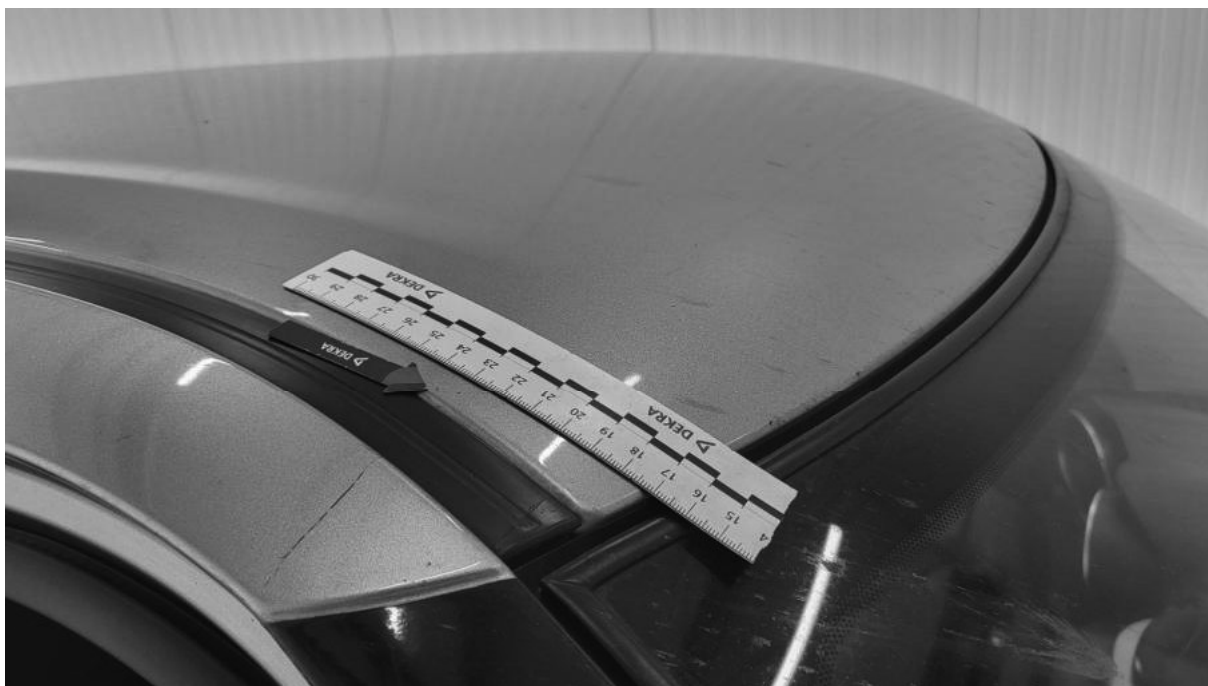
**Fot. 49**

| Poz. | Nazwa pozycji | Opis uszkodzeń | Kwalifik. | Naprawa [rbg] |
|---|---|---|---|---|
| 2 | Dach | ślady korozji | NA | 0.4 |

Dach - zdjęcie poglądowe 1
