## Raport z oględzin pojazdu

| Numer raportu | 08263/11/25-15201 | Data raportu | 10-11-2025 |

| Marka, model | VOLVO XC40 22- |
| Numer rejestracyjny | WD0947R |

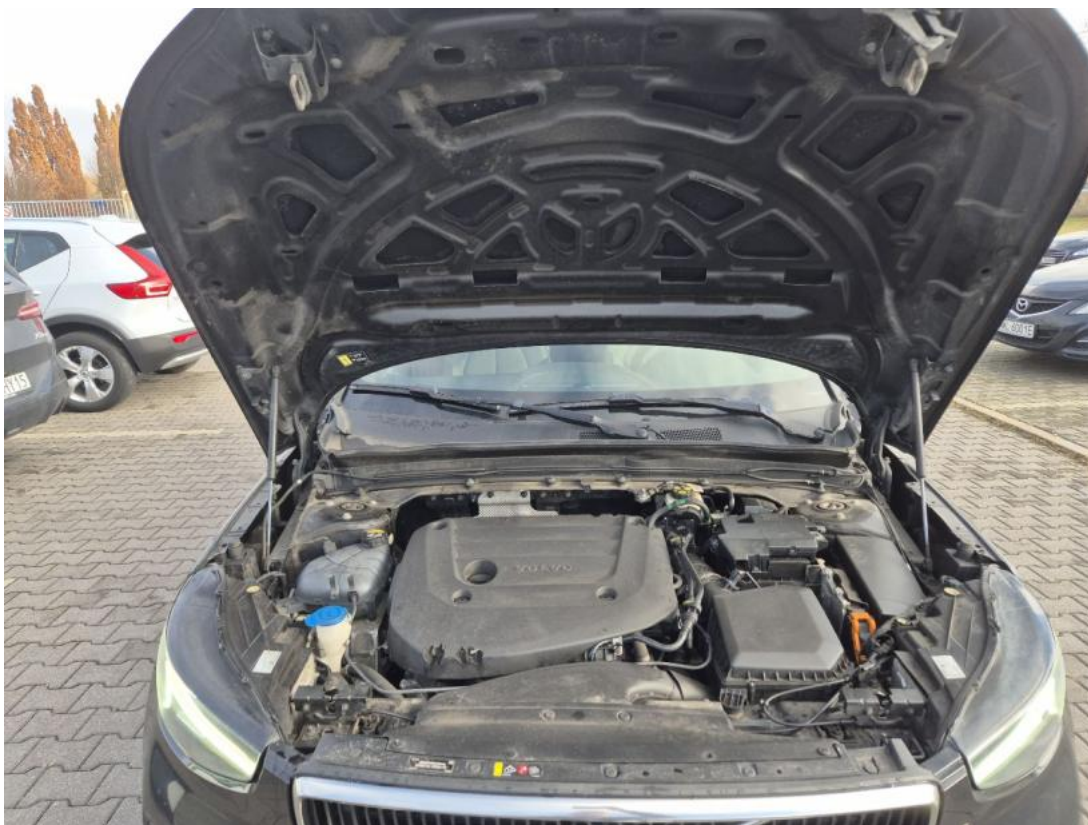
**Fot. 23**

| Poz. | Nazwa pozycji | Opis uszkodzeń | Kwalifik. | Naprawa [rbg] |
|---|---|---|---|---|
| 1 | Obudowa silnika, góra | pęknięcie/rozerwanie | WY | 0.1 |

Komora silnika

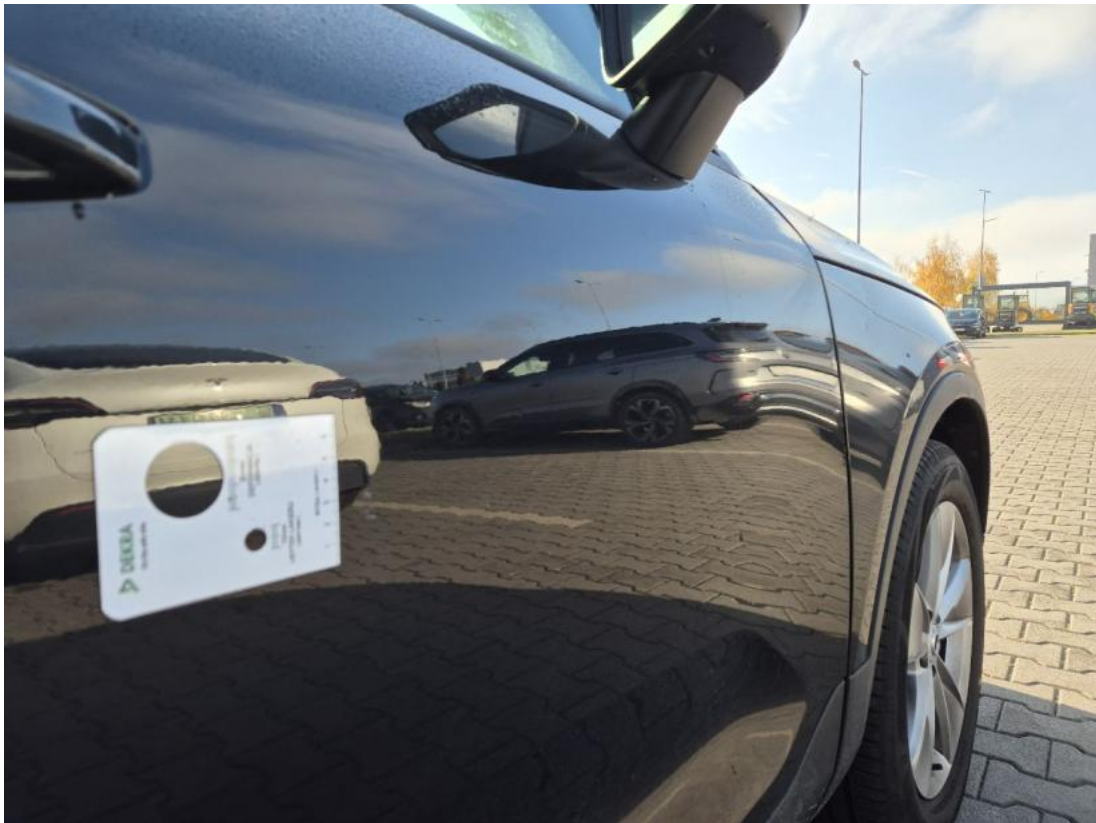
**Fot. 43**

| Poz. | Nazwa pozycji | Opis uszkodzeń | Kwalifik. | Naprawa [rbg] |
|---|---|---|---|---|
| 4 | Poszycie drzwi przednich R | odpryski lakieru | NA | |

Drzwi przednie P - zdjęcie poglądowe 1
