## Raport z oględzin pojazdu

| Numer raportu | 217353/12/25-11401 | Data raportu | 05-12-2025 |

| Marka, model | KIA Ceed Kombi 21- |
| Numer rejestracyjny | CT627AA |

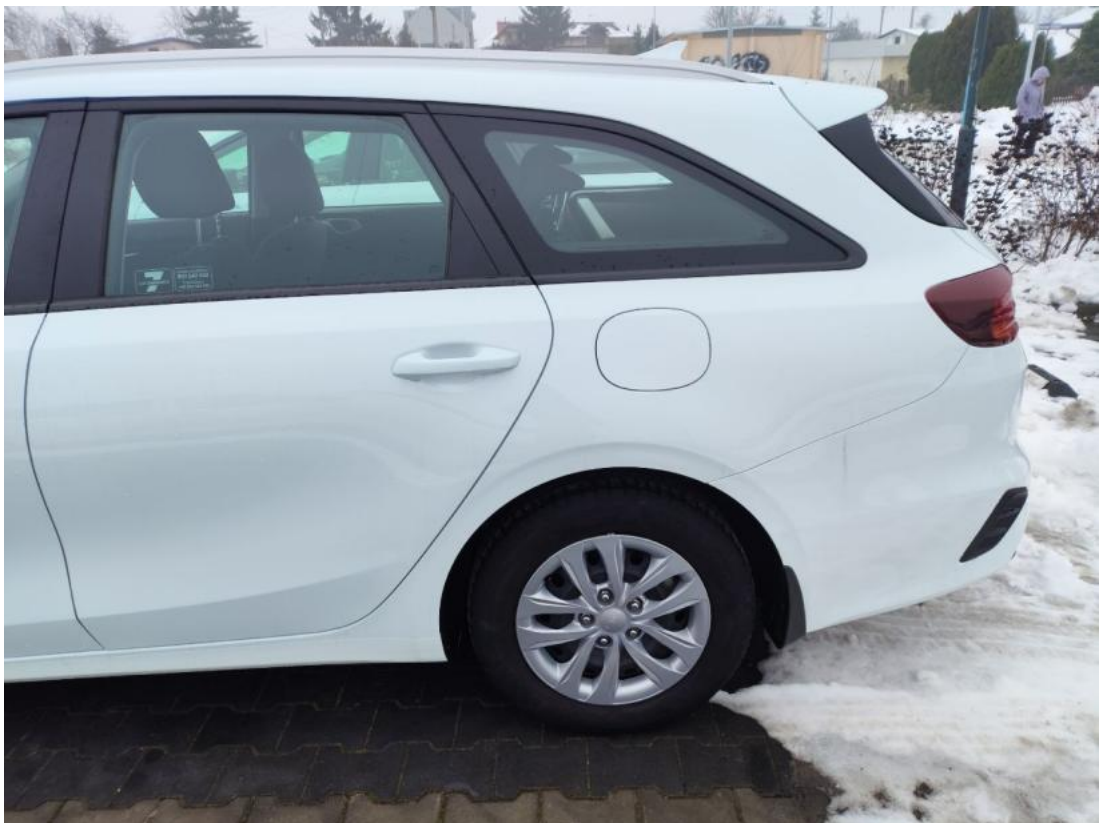
**Fot. 10**

| 2 | Drzwi tylne (nieuzbrojone) L | wgniecenie/odkształcenie | | |

Bok lewy z tyłu

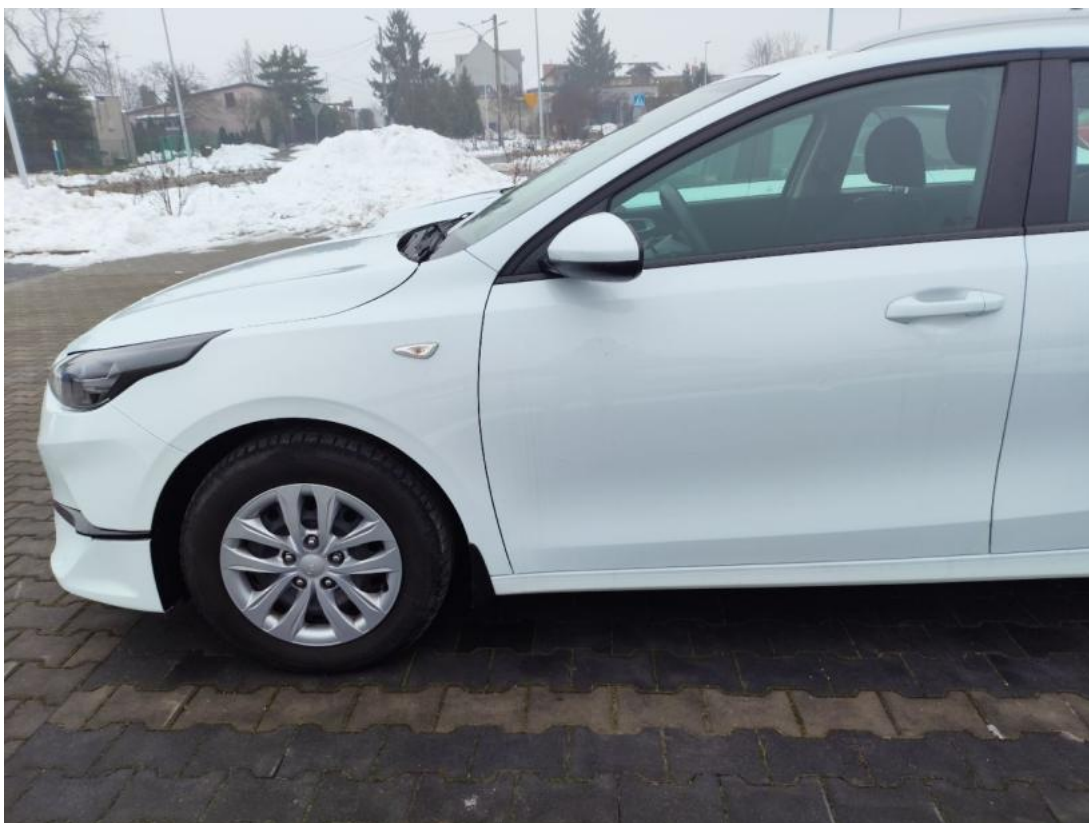
**Fot. 11**

| Poz. | Nazwa pozycji | Opis uszkodzeń | Kwalifik. | Naprawa [rbg] |
|---|---|---|---|---|
| 1 | Drzwi przednie (nieuzbrojone) L | wgniecenie/odkształcenie | NA | 0.7 |

Bok lewy z przodu
