## Raport z oględzin pojazdu

| Numer raportu | 08962/12/25-15201 | Data raportu | 23-12-2025 |

| Marka, model | MERCEDES-BENZ A Klasa S... |
| Numer rejestracyjny | GD8K631 |

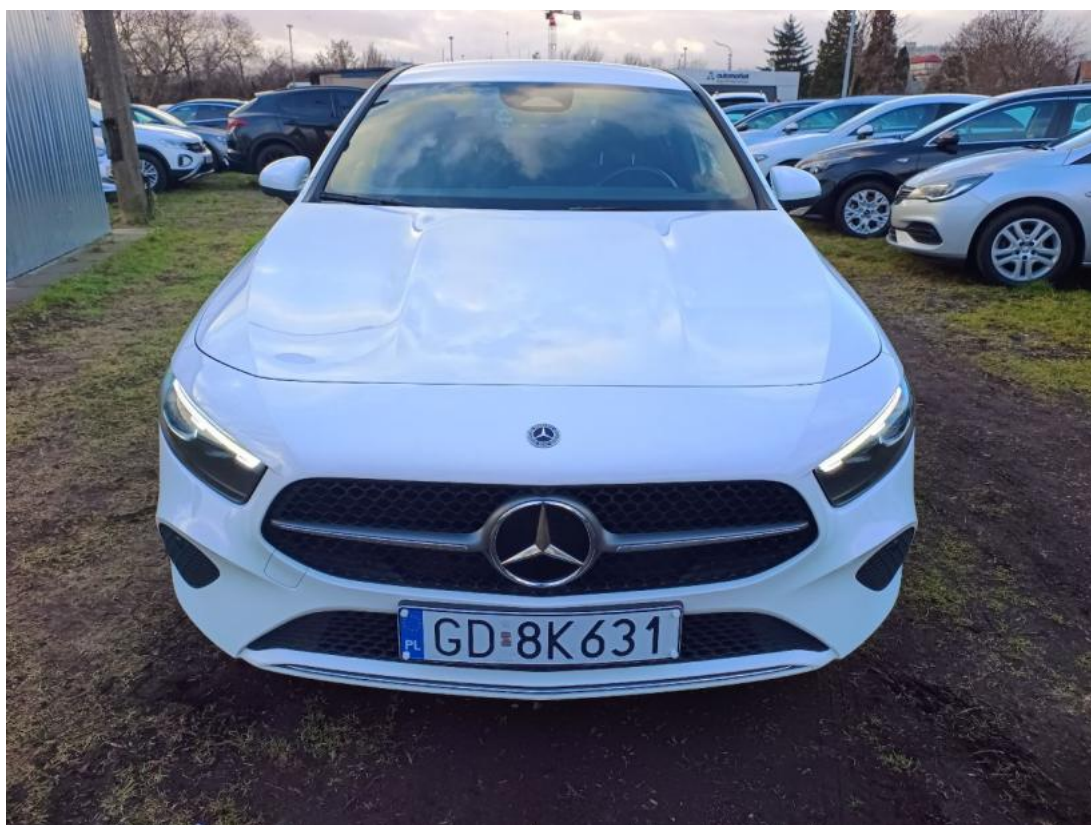
**Fot. 2**

| Poz. | Nazwa pozycji | Opis uszkodzeń | Kwalifik. | Naprawa<br>[rbg] |
|---|---|---|---|---|
| 1 | Okladzina zderzaka przedniego | odpryski lakieru | | |
| 2 | Pokrywa przednia | odpryski lakieru | | |

Przód

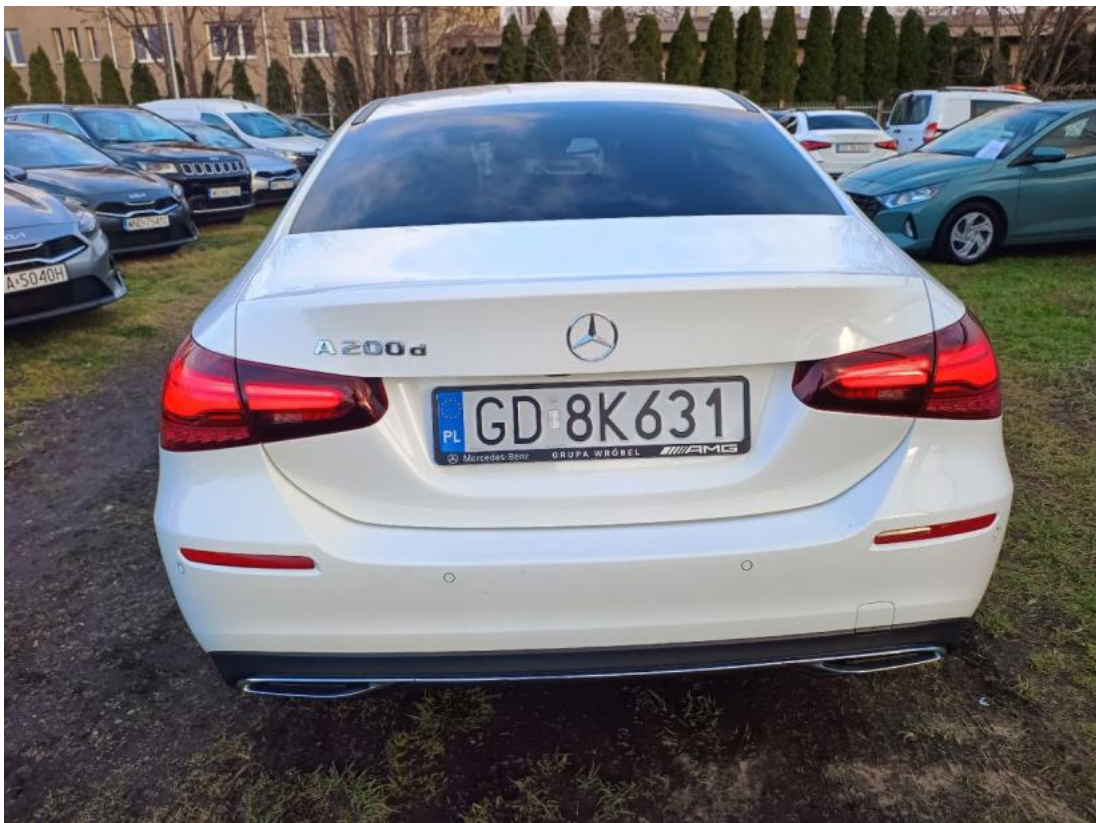
**Fot. 8**  
Tył

| Poz. | Nazwa pozycji | Opis uszkodzeń | Kwalifik. | Naprawa<br>[rbg] |
|---|---|---|---|---|
| 3 | Okladzina zderzaka tylnego | odpryski lakieru | | |
