## Raport z oględzin pojazdu

| Numer raportu | 13022/8/26-15201 | Data raportu | 12-08-2026 |

| Marka, model | OPEL Vivaro 1.6 CDTi Euro 6 ... |
| Numer rejestracyjny | WL134570 |

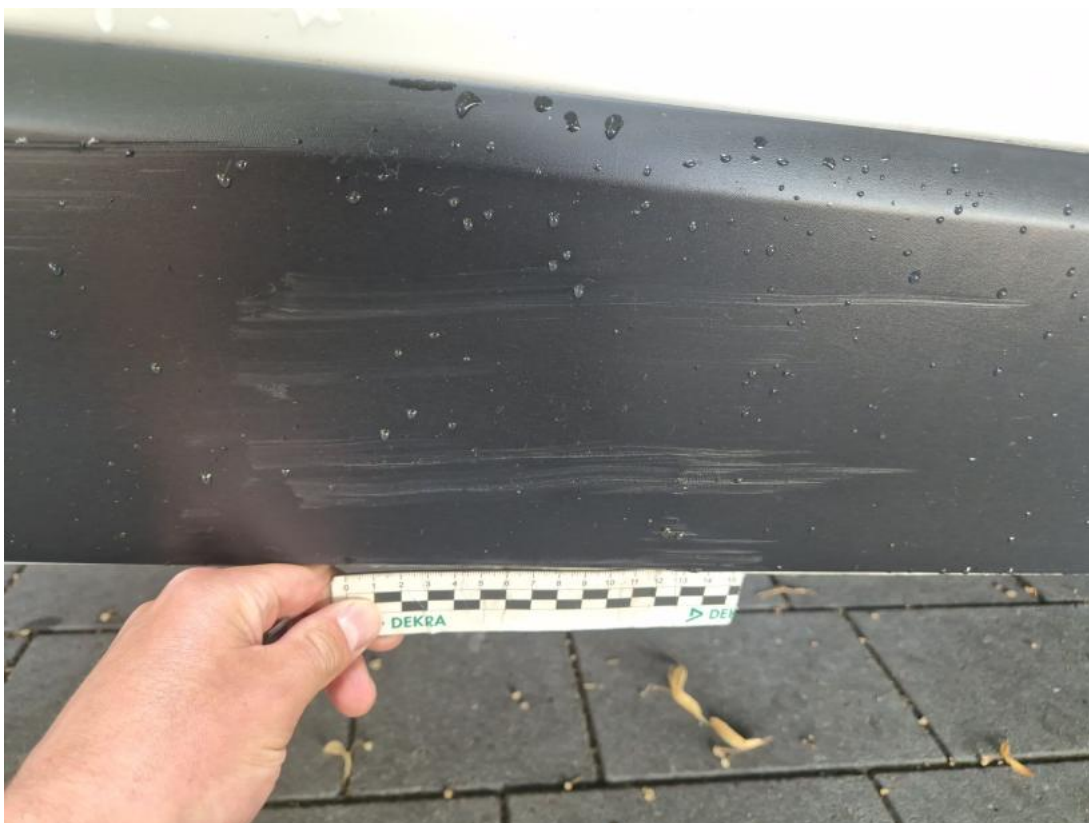
**Fot. 47**

| Poz. | Nazwa pozycji | Opis uszkodzeń | Kwalifik. | Naprawa [rbg] |
|---|---|---|---|---|
| 1 | Nakładka dolna drzwi tylnych R | zarysowanie | WY | 0.3 |

Listwa drzwi tylnych P - Rysa/odprysk 1

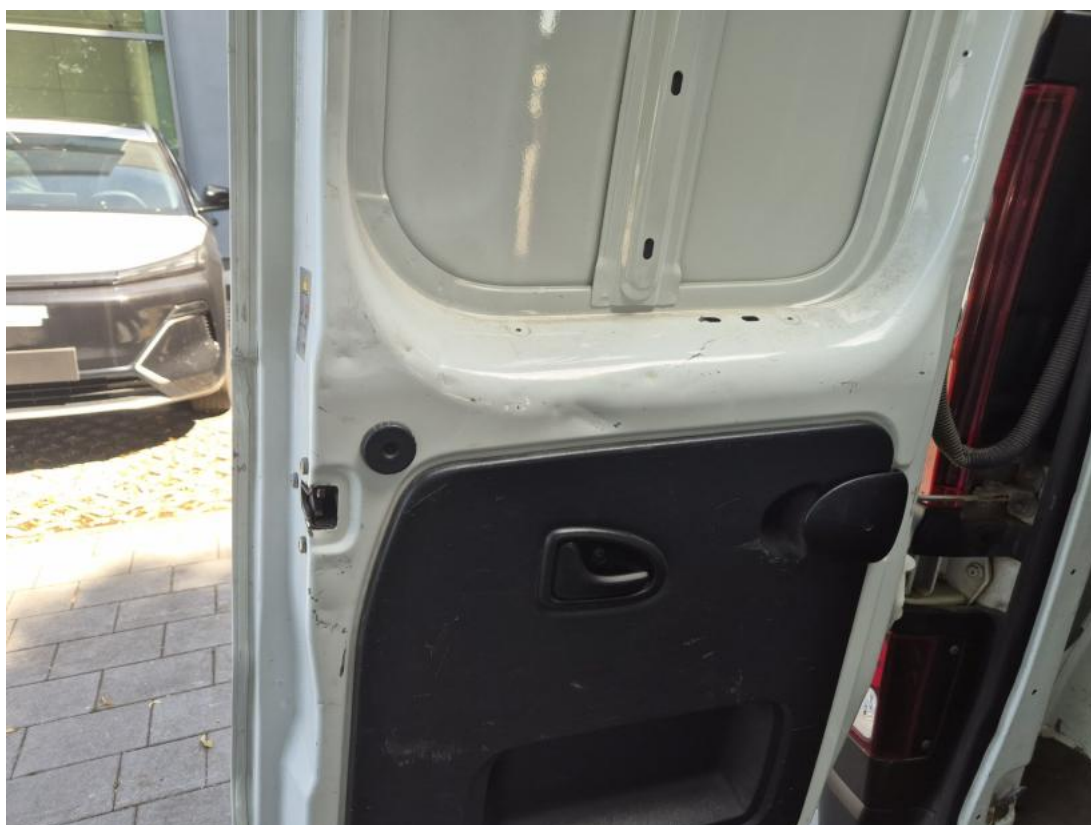
**Fot. 66**

| Poz. | Nazwa pozycji | Opis uszkodzeń | Kwalifik. | Naprawa [rbg] |
|---|---|---|---|---|
| 12 | Drzwi tylne, skrzydło lewe L | liczne, wgniecenie | NA | 2.5 |

Drzwi tyłu lewe - zdjęcie poglądowe 1

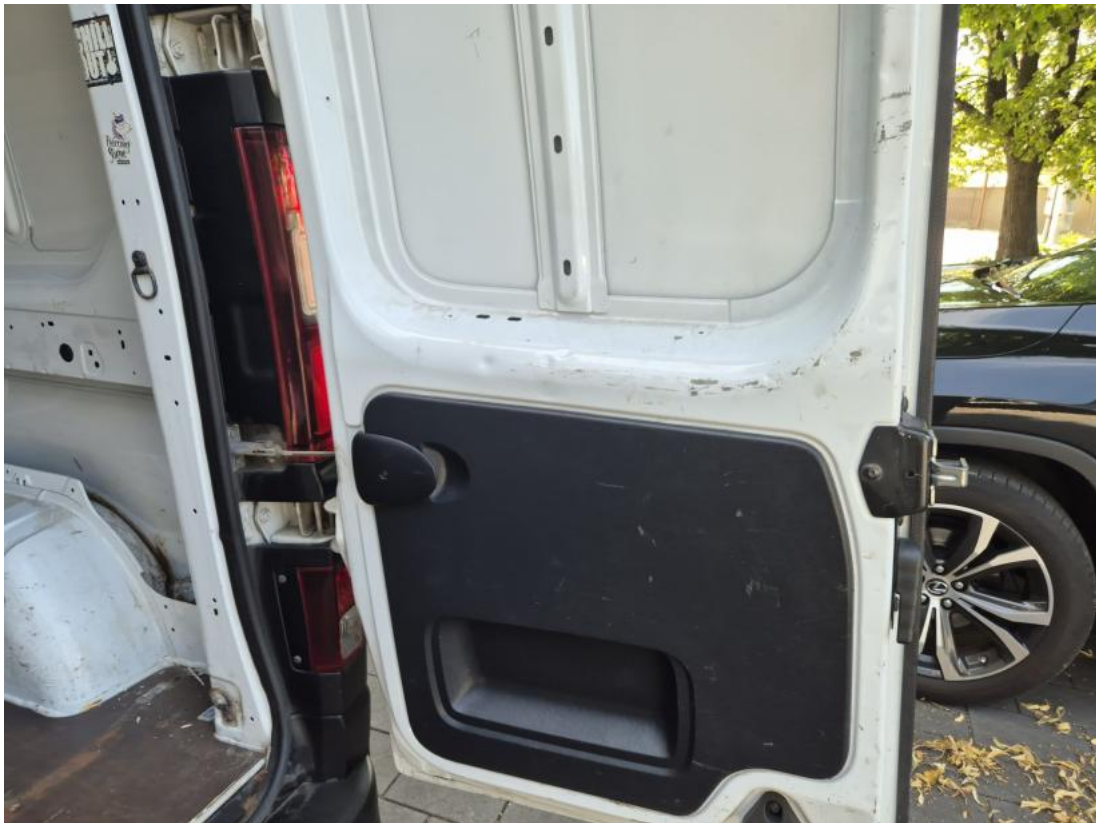
**Fot. 71**

| Poz. | Nazwa pozycji | Opis uszkodzeń | Kwalifik. | Naprawa [rbg] |
|---|---|---|---|---|
| 13 | Drzwi tylne, skrzydło prawe R | odpryski lakieru, wgniecenie, wgniecenie | NA | 2 |

Drzwi tyłu prawe - zdjęcie poglądowe 1
