## KOSIARKA BIJAKOWA MŁOTKOWA TRX EFG 105

| Numer zlecenia: | 74/20/08/2026/CarArena STANDARD |

Celem niniejszej wyceny jest określenie wartości rynkowej przedmiotu wyceny dla potrzeb jego sprzedaży w drodze aukcji na zlecenie i potrzeby zlecniodawcy.

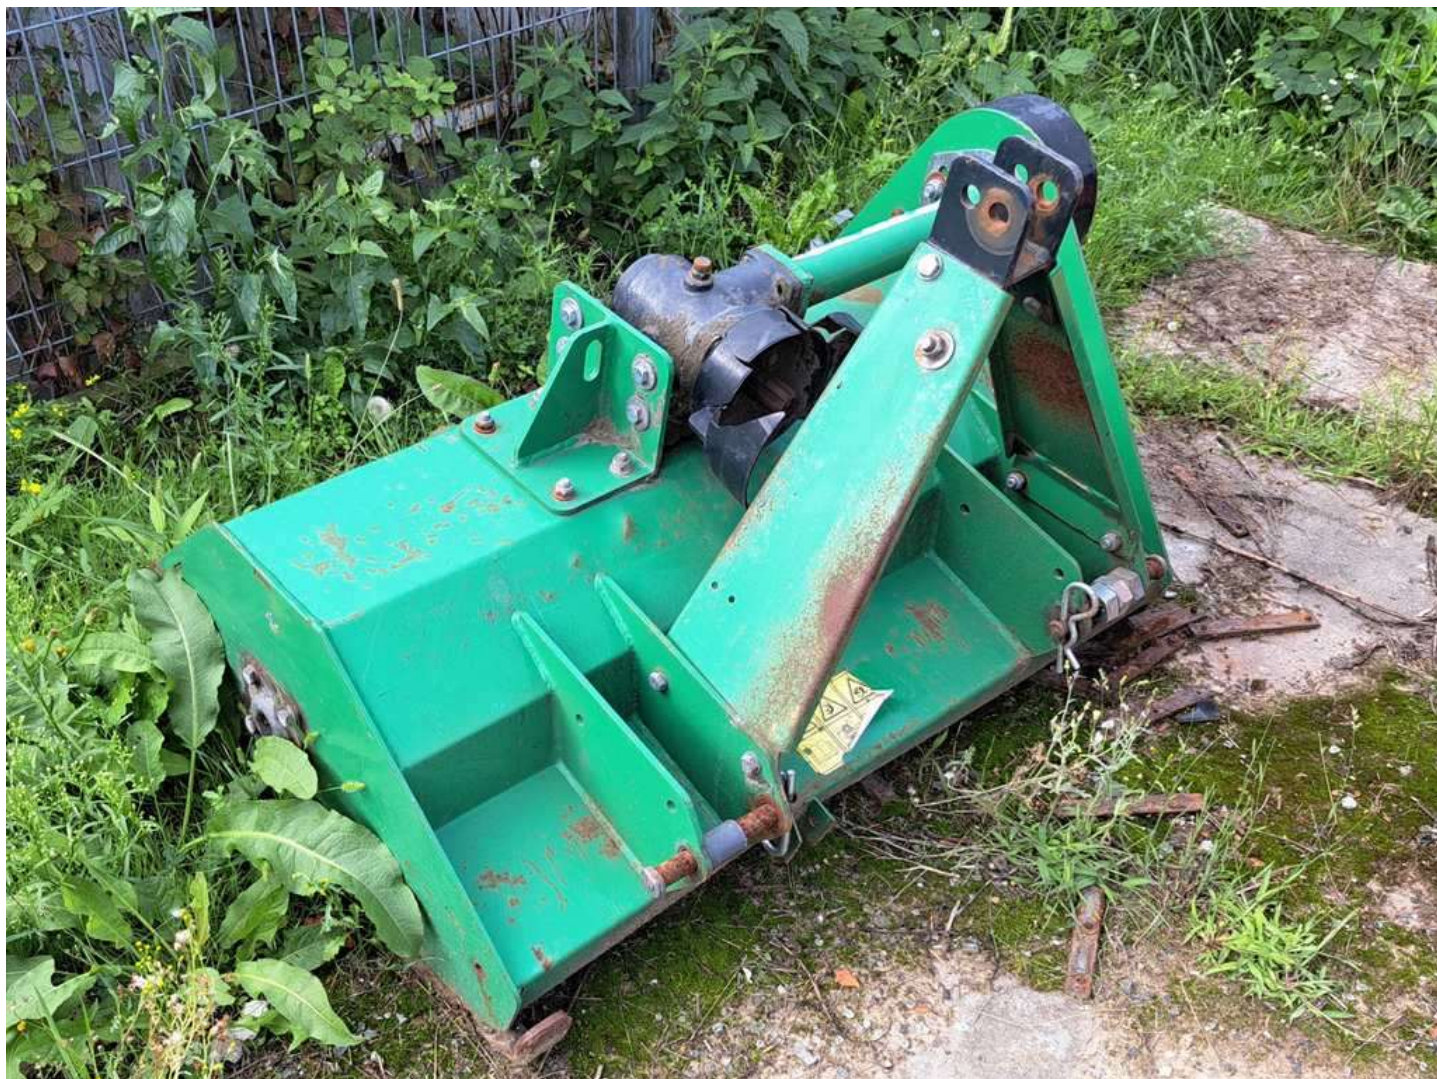
Stan wizualny urządzenia oceniono jako przeciętny. Stwierdzono zarysowania oraz ogniska korozji. Obudowa wału odbioru mocy jest pęknięta. Obudowa napędu posiada wgniecenia, zarysowania, pęknięcia oraz ślady korozji. Na osłonie przedniej widoczne są ślady wcześniejszych napraw. Pozostałe odstępstwa od stanu normatywnego zobrazowano w dokumentacji fotograficznej.
