## Raport z oględzin pojazdu

| Numer raportu | 13206/8/26-15201 | Data raportu | 20-08-2026 |

| Marka, model | FORD Transit Custom 2.0 Eco... |
| Numer rejestracyjny | WJ8116K |

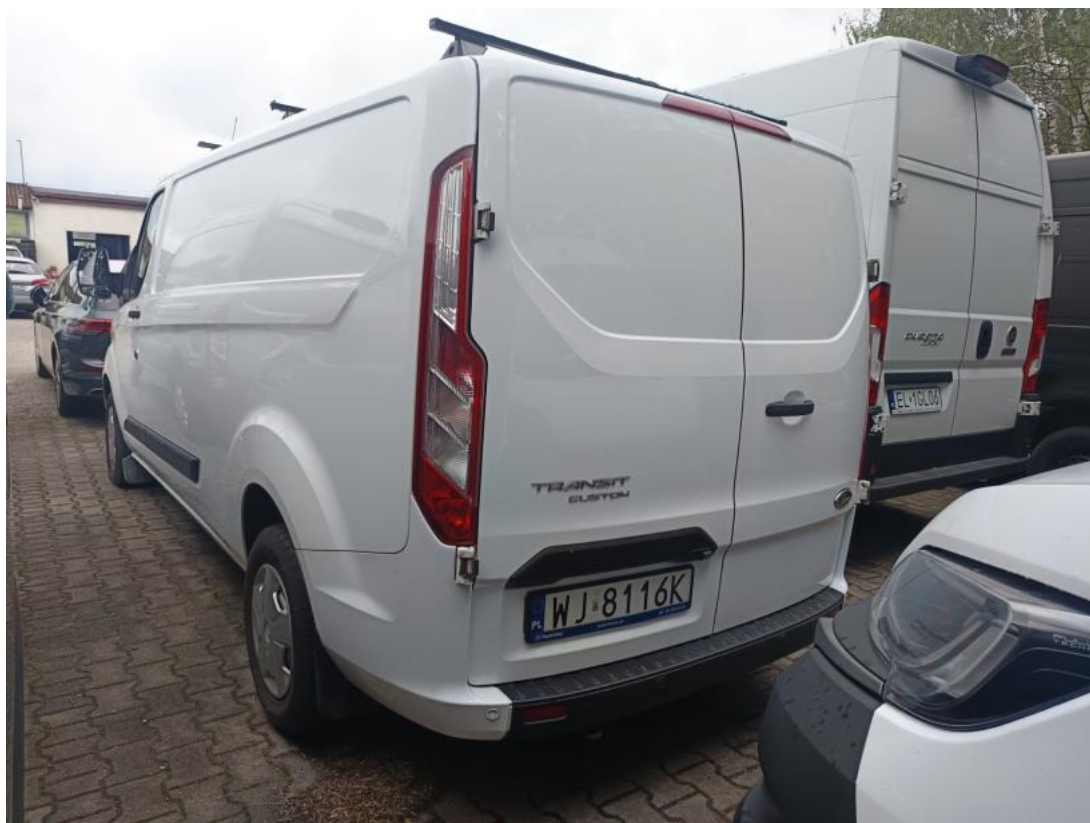
**Fot. 9**

Przekątna tylna lewa

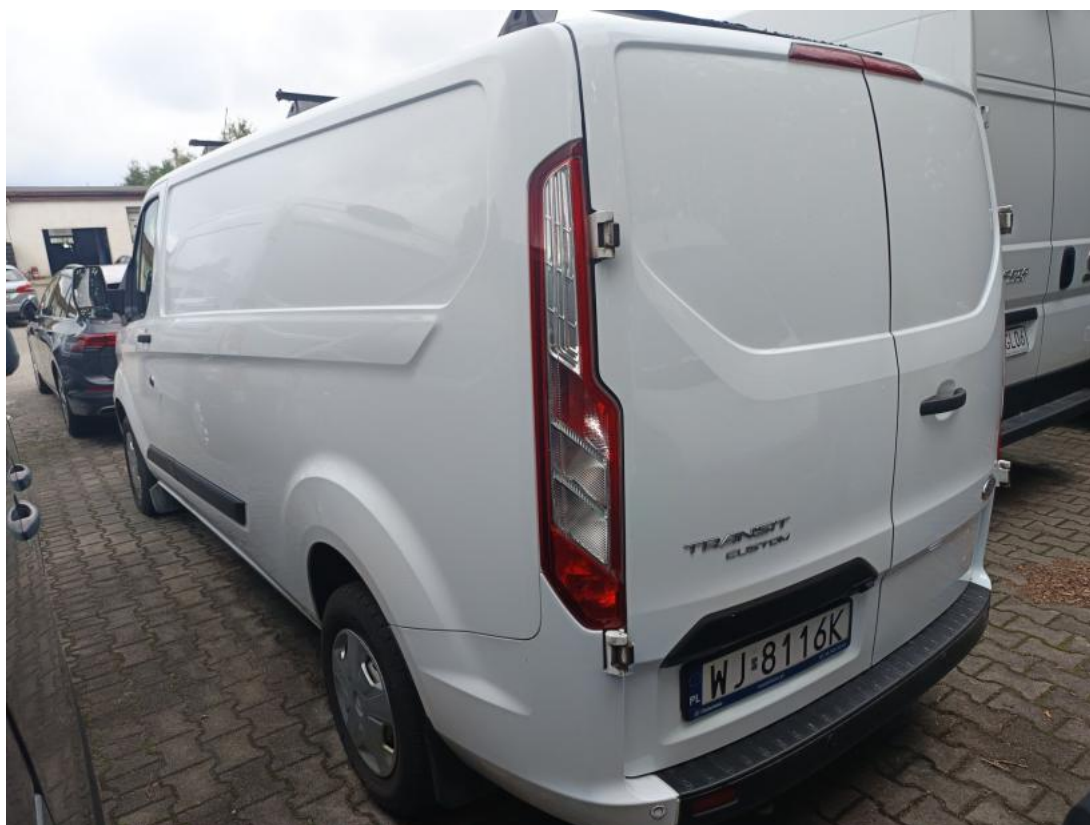
**Fot. 10**

| Poz. | Nazwa pozycji | Opis uszkodzeń | Kwalifik. | Naprawa [rbg] |
|---|---|---|---|---|
| 1 | Błotnik tylny L | wgniecenie | | |

Bok lewy z tyłu
