## Raport z oględzin pojazdu

| Numer raportu | 09934/2/26-15201 | Data raportu | 20-02-2026 |

| Marka, model | VOLKSWAGEN Caddy Cargo ... |
| Numer rejestracyjny | GD8G725 |

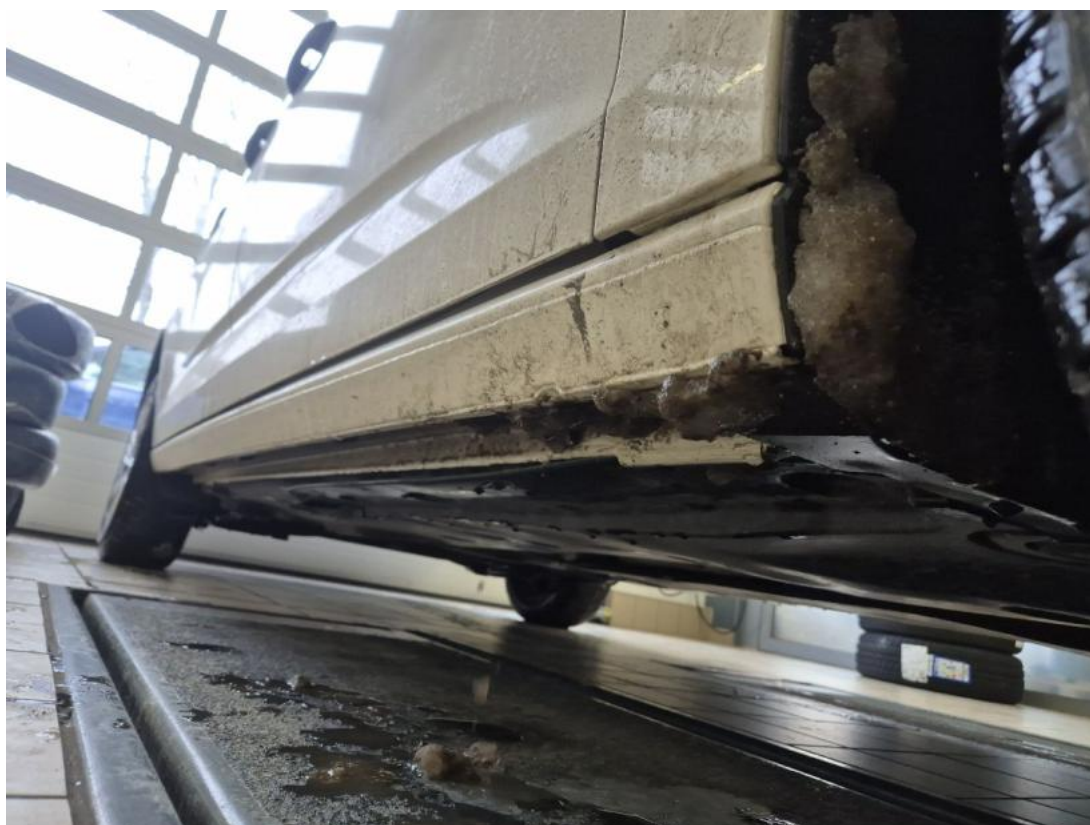
**Fot. 4**

| Poz. | Nazwa pozycji | Opis uszkodzeń | Kwalifik. | Naprawa [rbg] |
|---|---|---|---|---|
| 2 | Słupki przedni (A) z progiem R | wgniecenie | NA | 1.5 |

Próg prawy (widok od przodu)

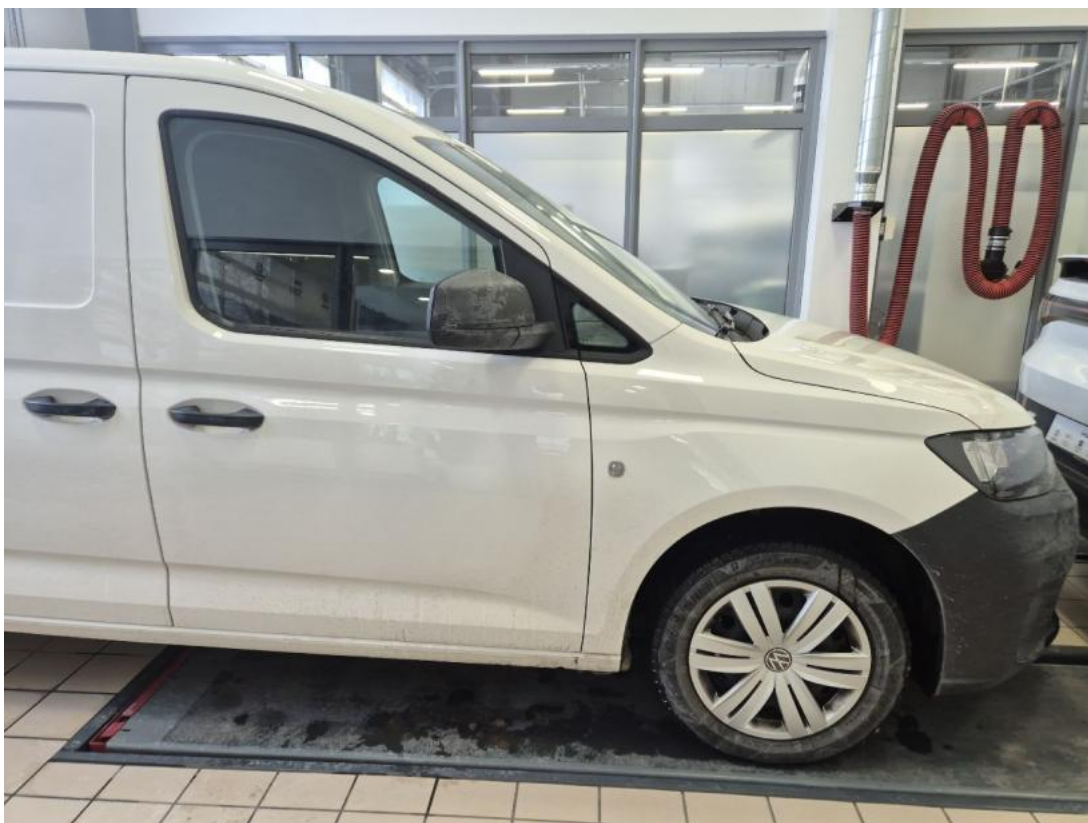
**Fot. 5**

Bok prawy z przodu

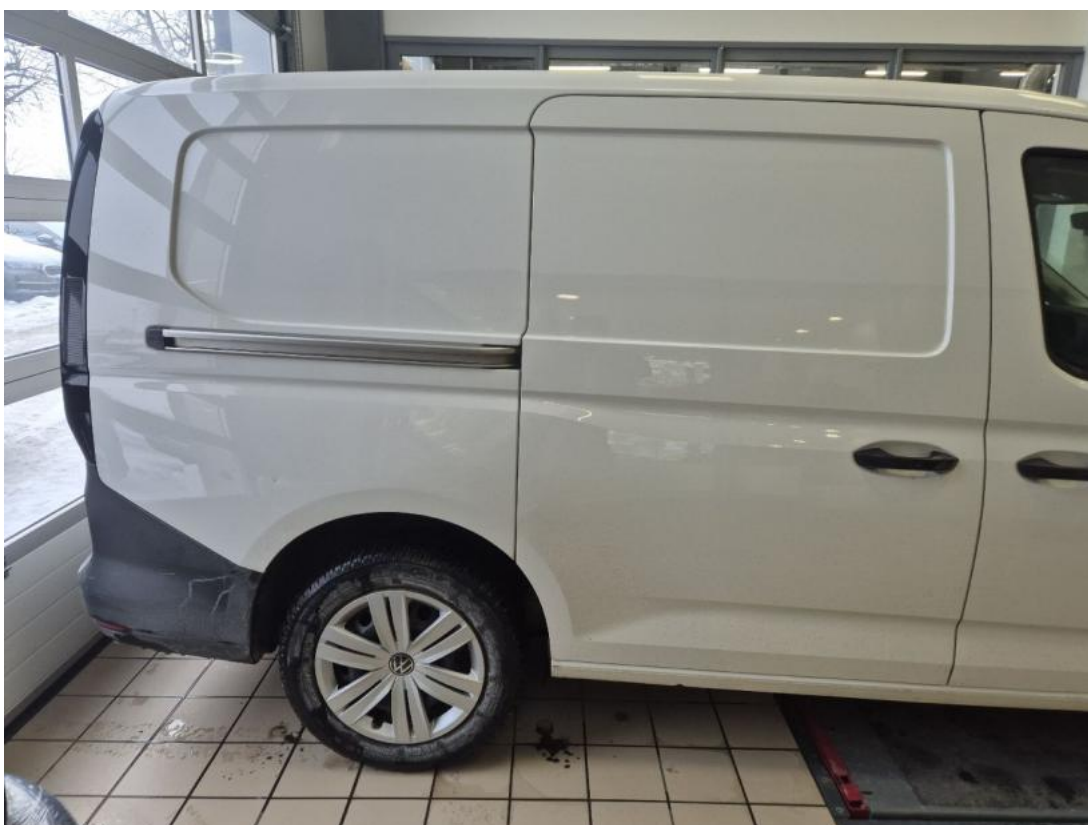
**Fot. 6**

| Poz. | Nazwa pozycji | Opis uszkodzeń | Kwalifik. | Naprawa [rbg] |
|---|---|---|---|---|
| 3 | Tyłny panel boczny z ramą drzwi R | wgniecenie, wgniecenie | NA | 2 |

Bok prawy z tyłu

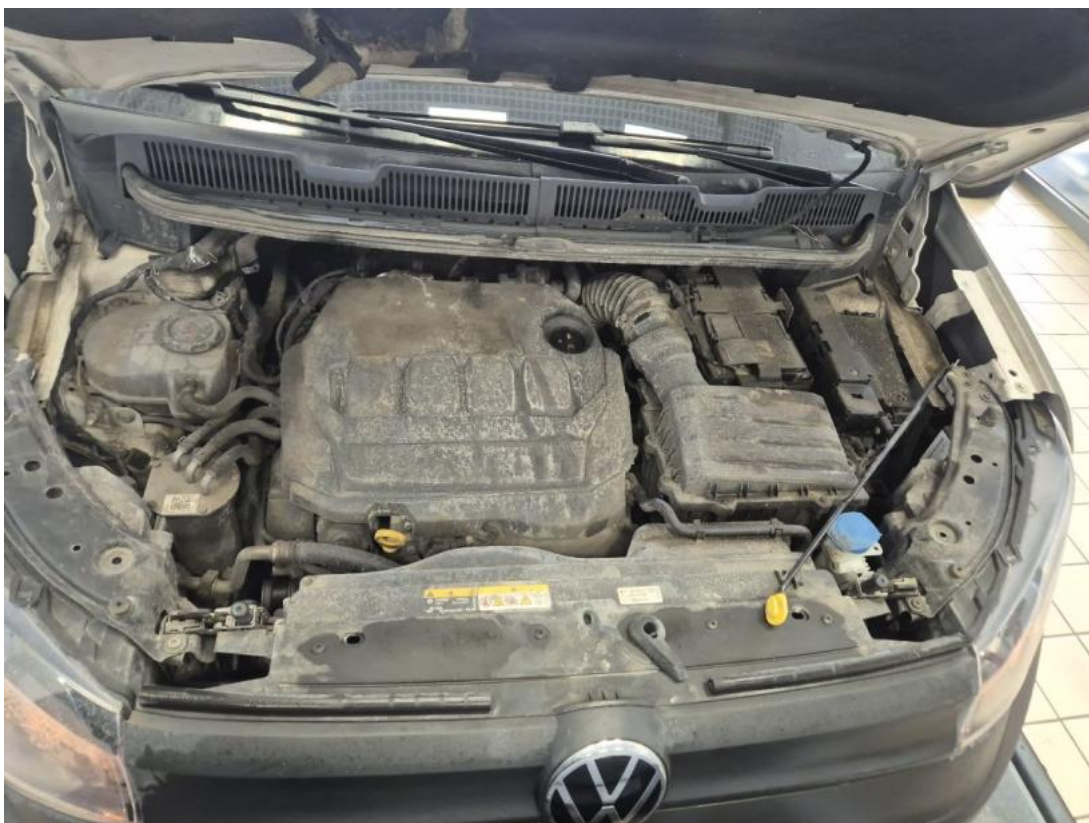
**Fot. 23**

| Poz. | Nazwa pozycji | Opis uszkodzeń | Kwalifik. | Naprawa [rbg] |
|---|---|---|---|---|
| 1 | Wykładzina tłumiąca pokrywy przedniej | pęknięcie/rozerwanie | WY | 0.3 |

Komora silnika

Wykładzina pokrywy komory silnika - Pęknięcie/rozerwanie 1
