## Raport z oględzin pojazdu

| Numer raportu | 218292/2/26-11401 | Data raportu | 25-02-2026 |

| Numer identyfikacyjny (VIN) | <b>WAUZZZF48PA027623</b> |
| Marka, model | AUDI A4 Allroad [8W] 19-24 |

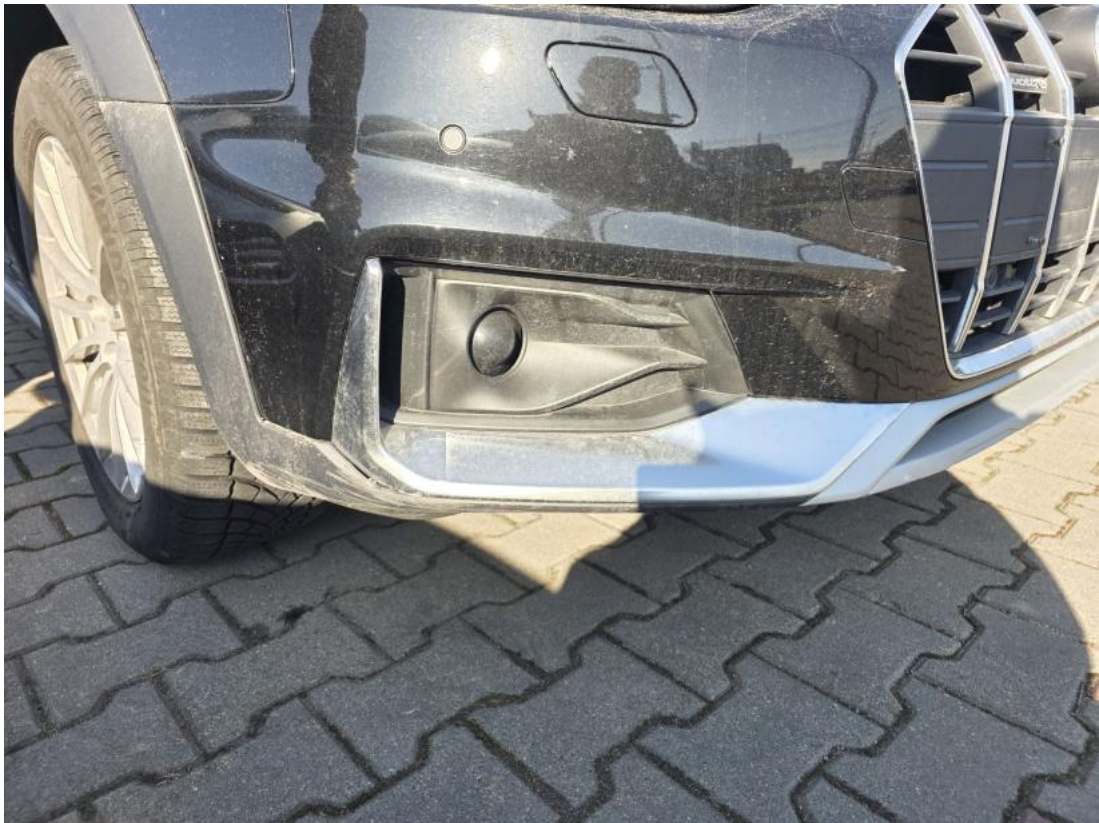
**Fot. 33**

Kratka/zaślepka halogenu P - zdjęcie poglądowe 1

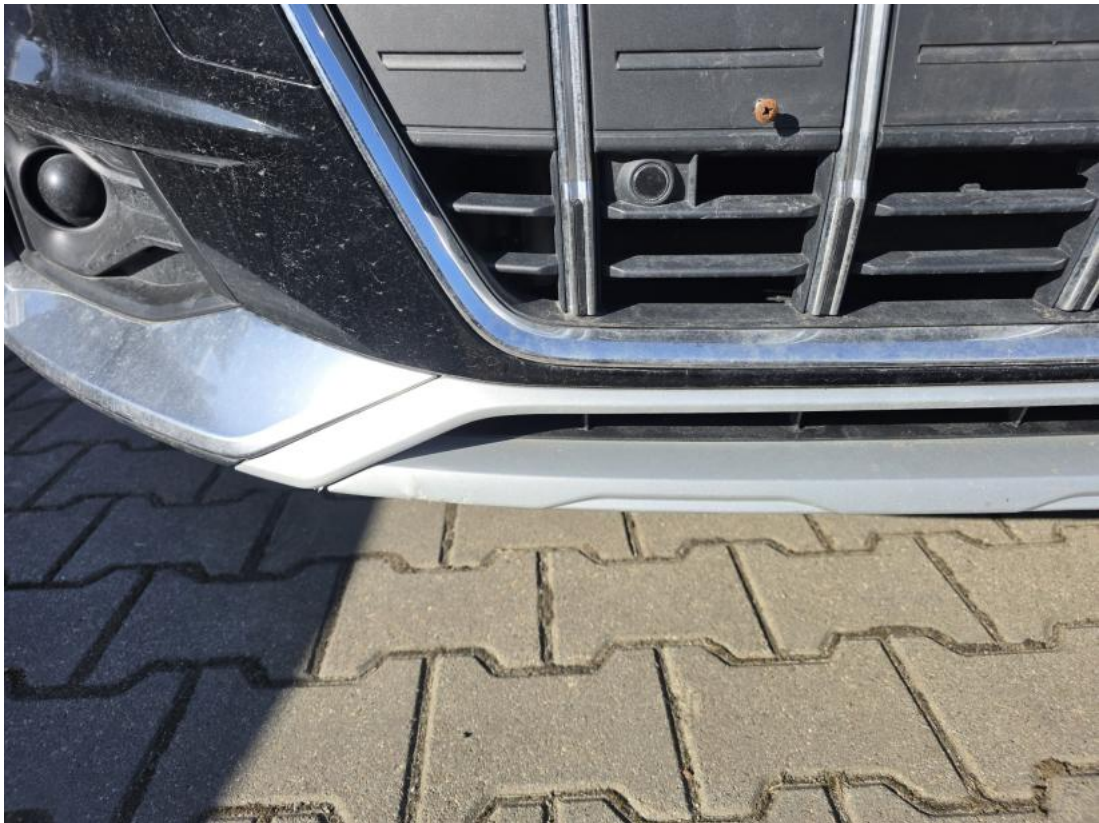
**Fot. 35**

| Poz. | Nazwa pozycji | Opis uszkodzeń | Kwalifik. | Naprawa [rbg] |
|---|---|---|---|---|
| 4 | Spoiler czołowy cz. dolna | rysa/odprysk, wgniecenie/odkształcenie | NA | 1 |

Zderzak przedni cz dolna - zdjęcie pogładowe 1

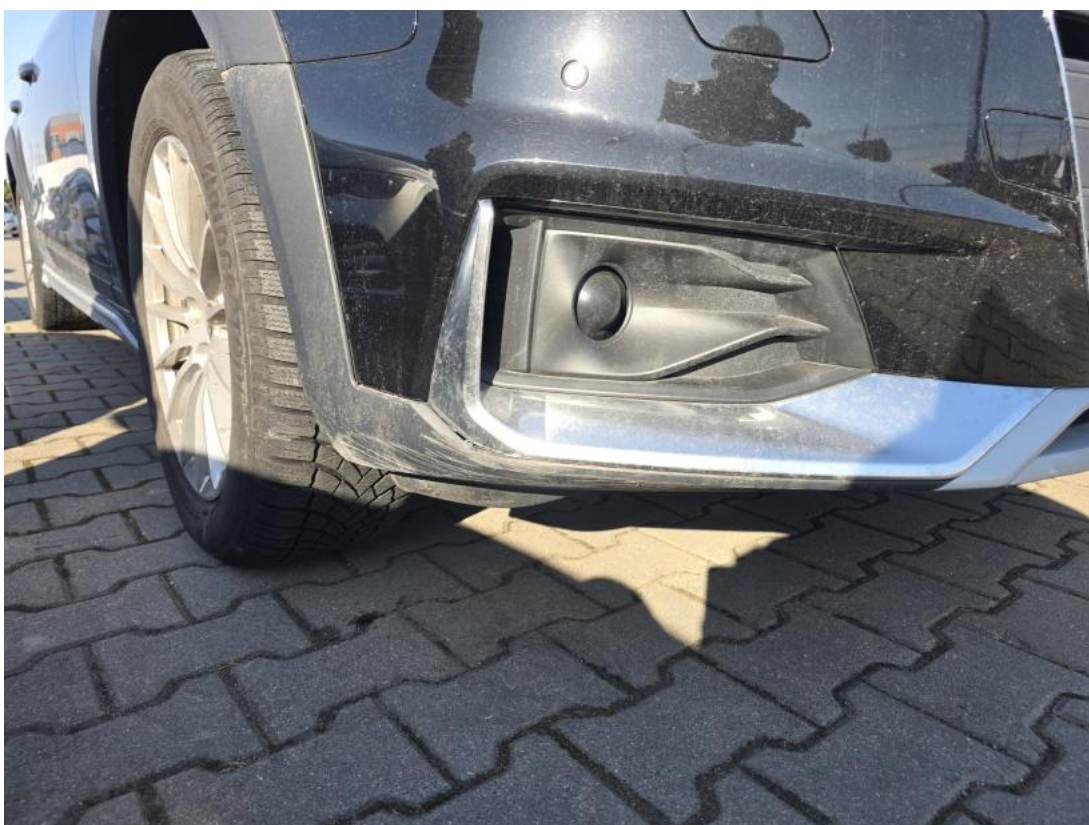
**Fot. 38**

| Poz. | Nazwa pozycji | Opis uszkodzeń | Kwalifik. | Naprawa [rbg] |
|---|---|---|---|---|
| 2 | Spojler czołowy, boczny R | zarysowanie, wgniecenie/odkształcenie, ubytki materiału | WY | |

Zderzak przedni cz P - zdjęcie poglądowe 1

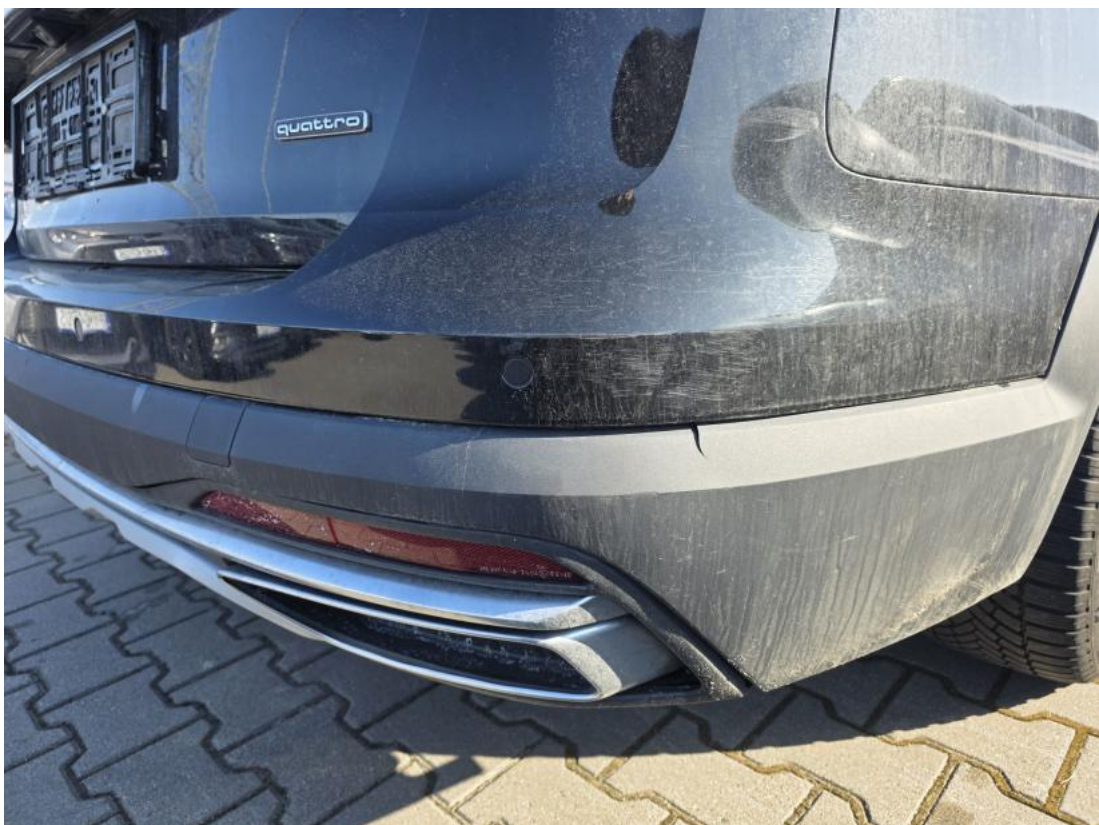
**Fot. 40**

| Poz. | Nazwa pozycji | Opis uszkodzeń | Kwalifik. | Naprawa [rbg] |
|---|---|---|---|---|
| 6 | Nakładka zderzaka tylnego, góra | rysa/odprysk | NA | 0.8 |

Zderzak tylny - zdjęcie poglądowe 1

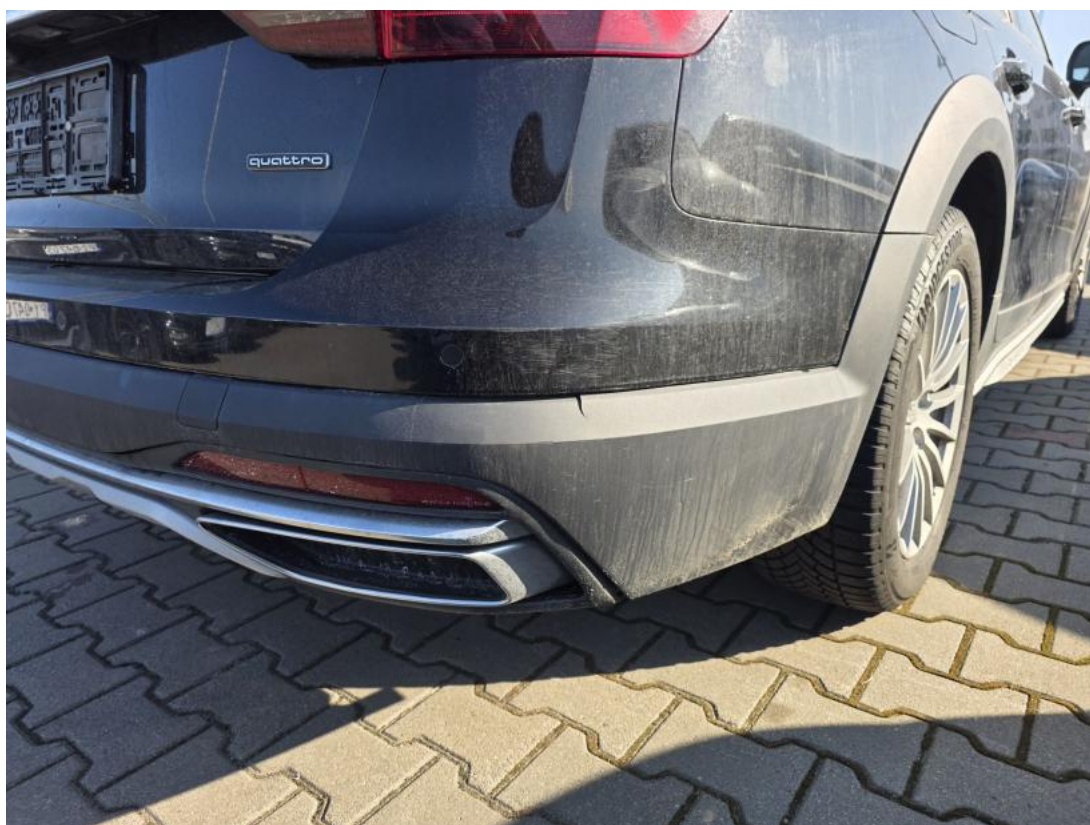
**Fot. 42**

| Poz. | Nazwa pozycji | Opis uszkodzeń | Kwalifik. | Naprawa [rbg] |
|---|---|---|---|---|
| 3 | Nakładka zderzaka tylnego, dół | pęknięcie | WY | 1.3 |

Zderzak tylny cz dolna - zdjęcie poglądowe 1

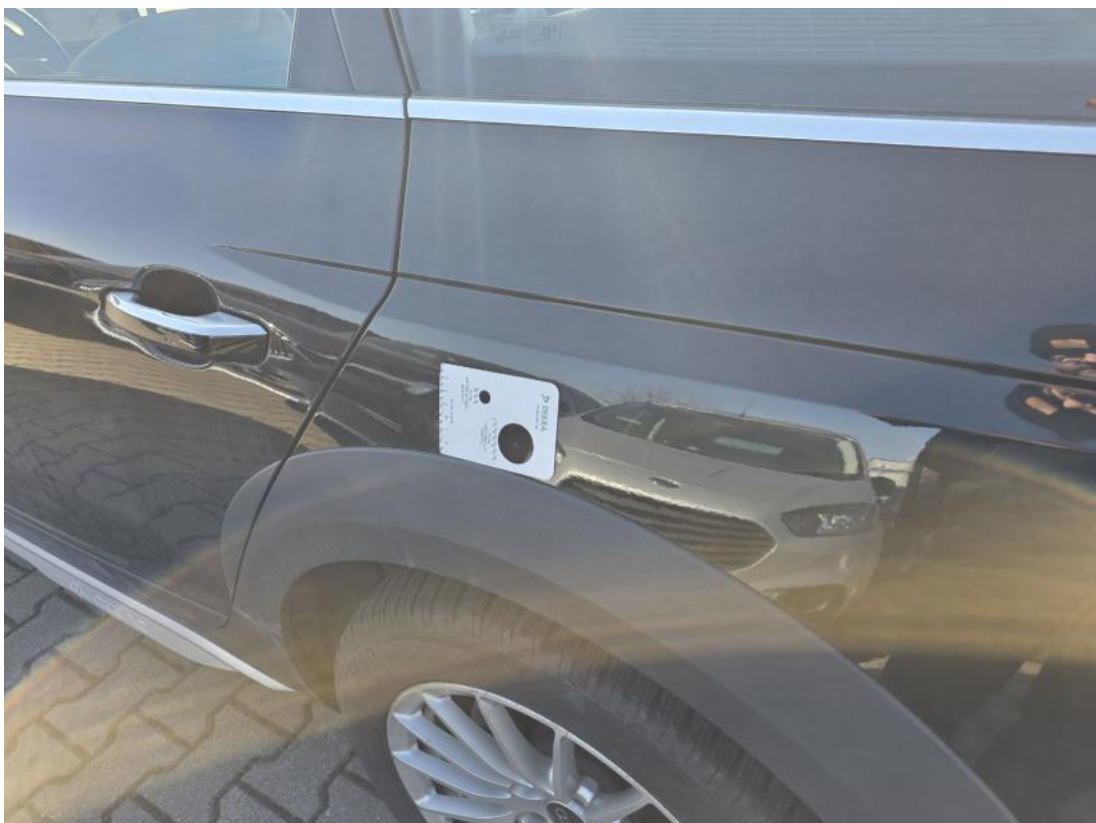
**Fot. 44**

| Poz. | Nazwa pozycji | Opis uszkodzeń | Kwalifik. | Naprawa [rbg] |
|---|---|---|---|---|
| 7 | Światnik tylny L | wgniecenie/odkształcenie | | |

Błotnik tylny L / Ściana boczna L - zdjęcie poglądowe 1

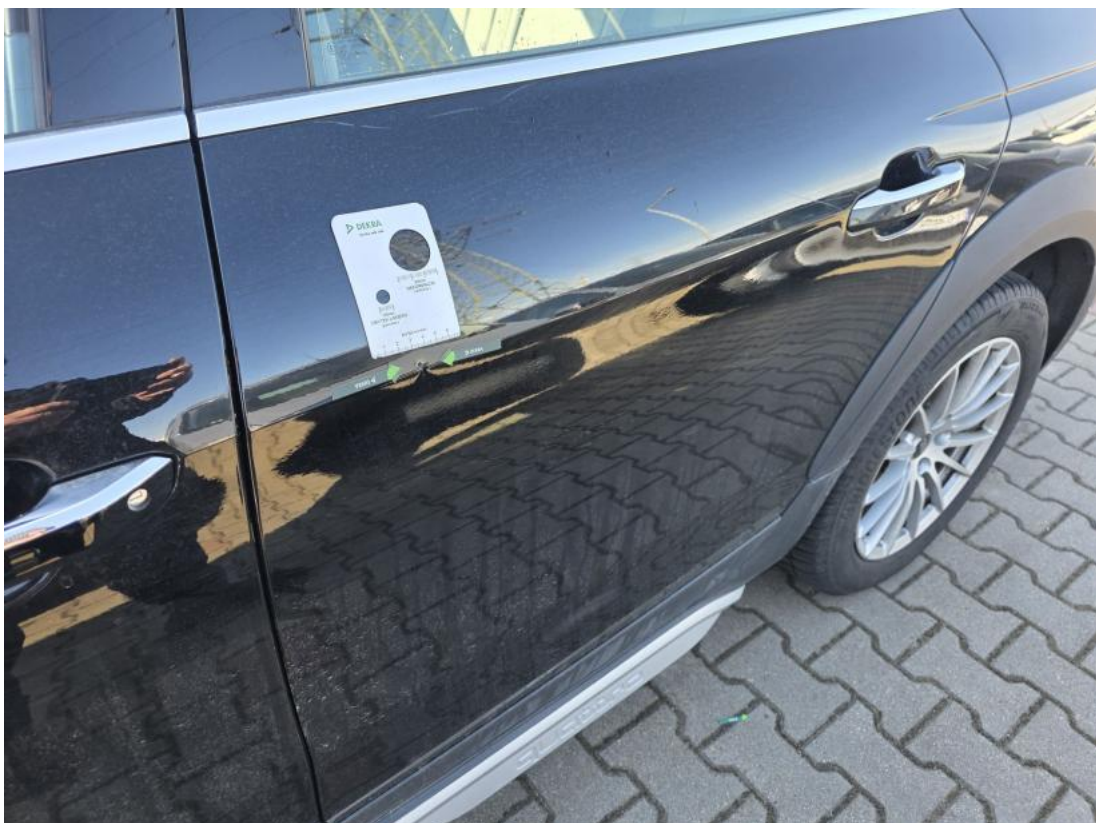
**Fot. 46**

| Poz. | Nazwa części | Przedział grubości powłoki lakierowej [µm] |
|---|---|---|
| 1 | Drzwi tylne lewe | 150 - 200 |

| Poz. | Nazwa pozycji | Opis uszkodzeń | Kwalifik. | Naprawa [rbg] |
|---|---|---|---|---|
| 5 | Drzwi tylne (nieuzbrojone) L | rysa/odprysk, wgniecenie/odkształcenie | NA | 0.7 |

Drzwi tylne L - zdjęcie poglądowe 1
