## Raport z oględzin pojazdu

| Numer raportu | 08938/12/25-15201 | Data raportu | 23-12-2025 |

| Marka, model | OPEL Astra VI Hatchback 21- |
| Numer rejestracyjny | WD0294R |

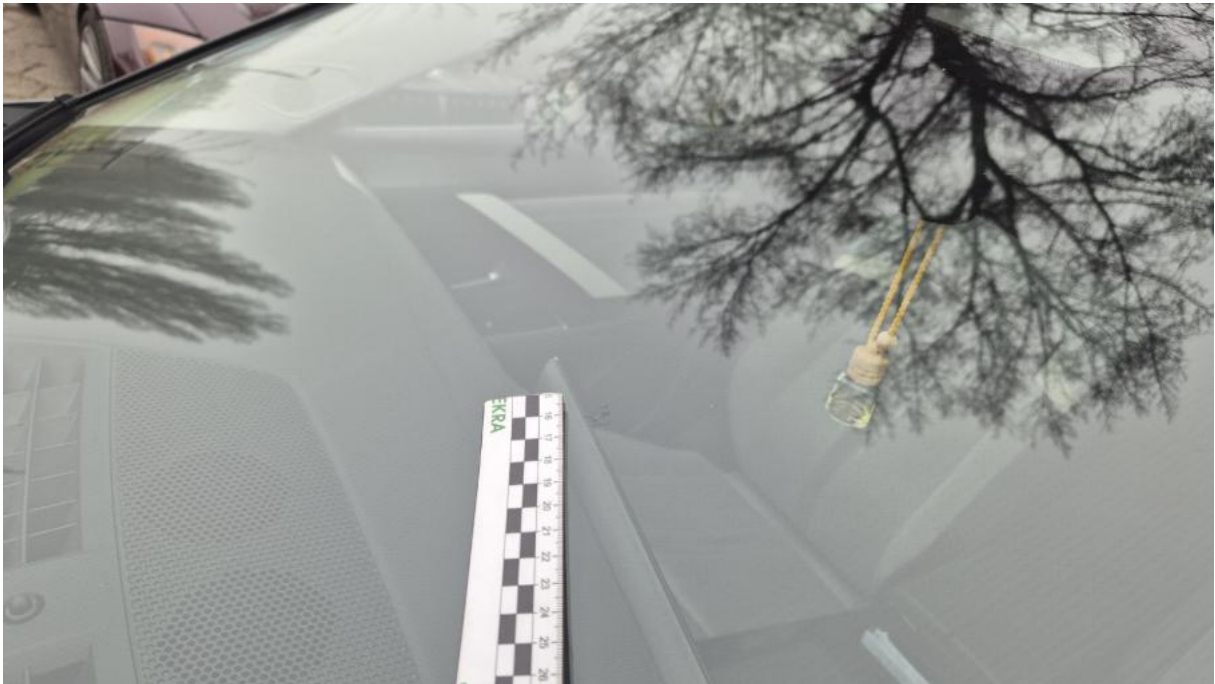
**Fot. 39**

| Poz. | Nazwa pozycji | Opis uszkodzeń | Kwalifik. | Naprawa [rbg] |
|---|---|---|---|---|
| 1 | Szyba czołowa, barwiona, ogrzewana | pęknięcie | WY | 1.5 |

Szyba czołowa - zdjęcie poglądowe 1

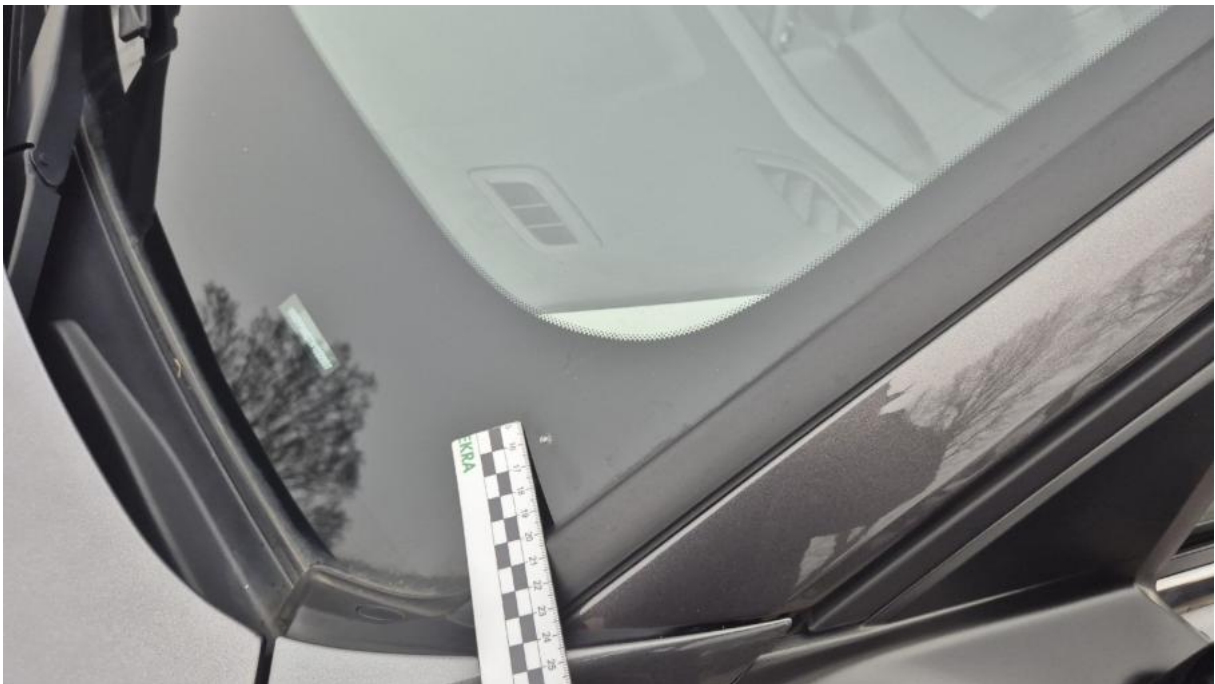
**Fot. 40**

Szyba czołowa - zdjęcie poglądowe 2

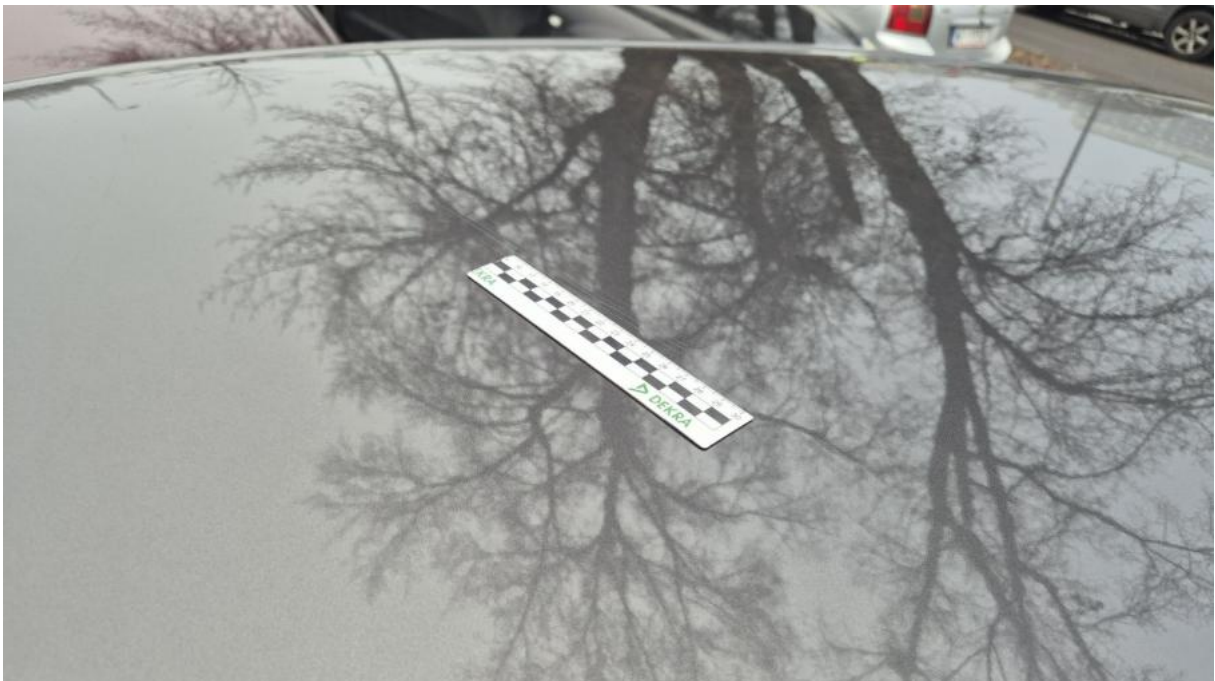
**Fot. 52**

| Poz. | Nazwa pozycji | Opis uszkodzeń | Kwalifik. | Naprawa [rbg] |
|---|---|---|---|---|
| 10 | Dach | liczne, zarysowanie | NA | |

Dach - zdjęcie poglądowe 1
