## Raport z oględzin pojazdu

| Numer raportu | 415483/12/25-9570 | Data raportu | 03-12-2025 |

| Marka, model | VOLKSWAGEN Tiguan 20-24 |
| Numer rejestracyjny | WD9478S |

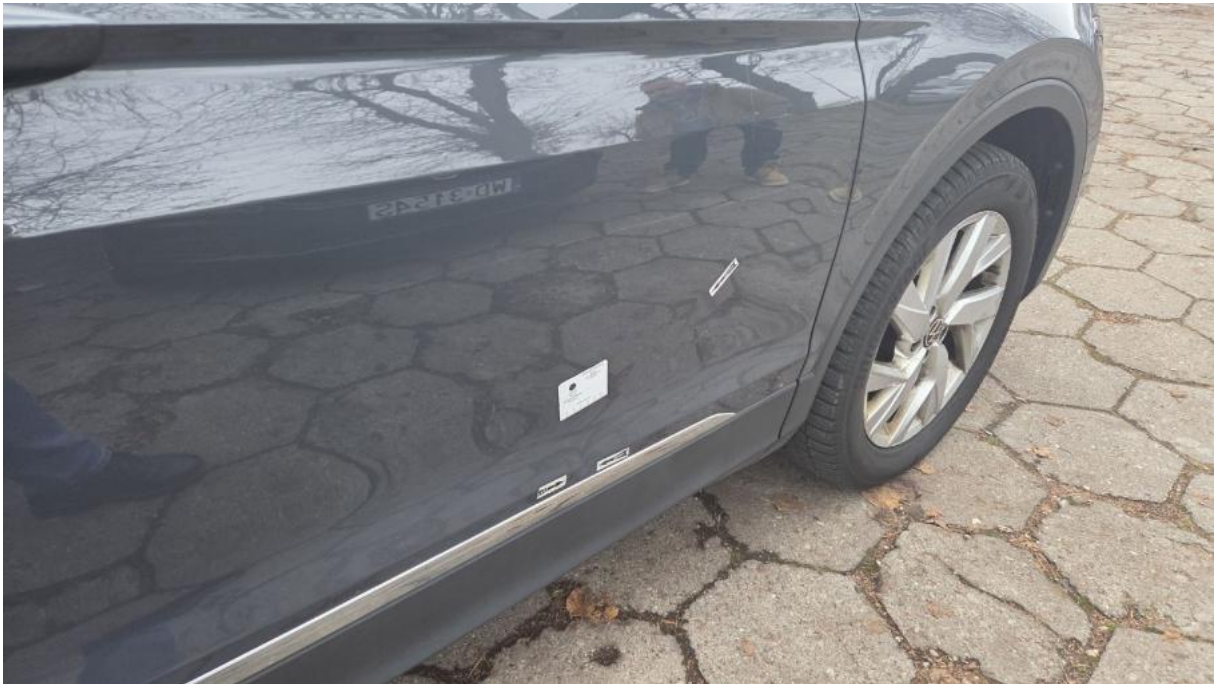
**Fot. 39**

| Poz. | Nazwa pozycji | Opis uszkodzeń | Kwalifik. | Naprawa [rbg] |
|---|---|---|---|---|
| 5 | Drzwi przednie (nieuzbrojone) R | wgniecenie/odkształcenie, rysa/odprysk | NA | 2 |

Drzwi przednie P - zdjęcie poglądowe 1

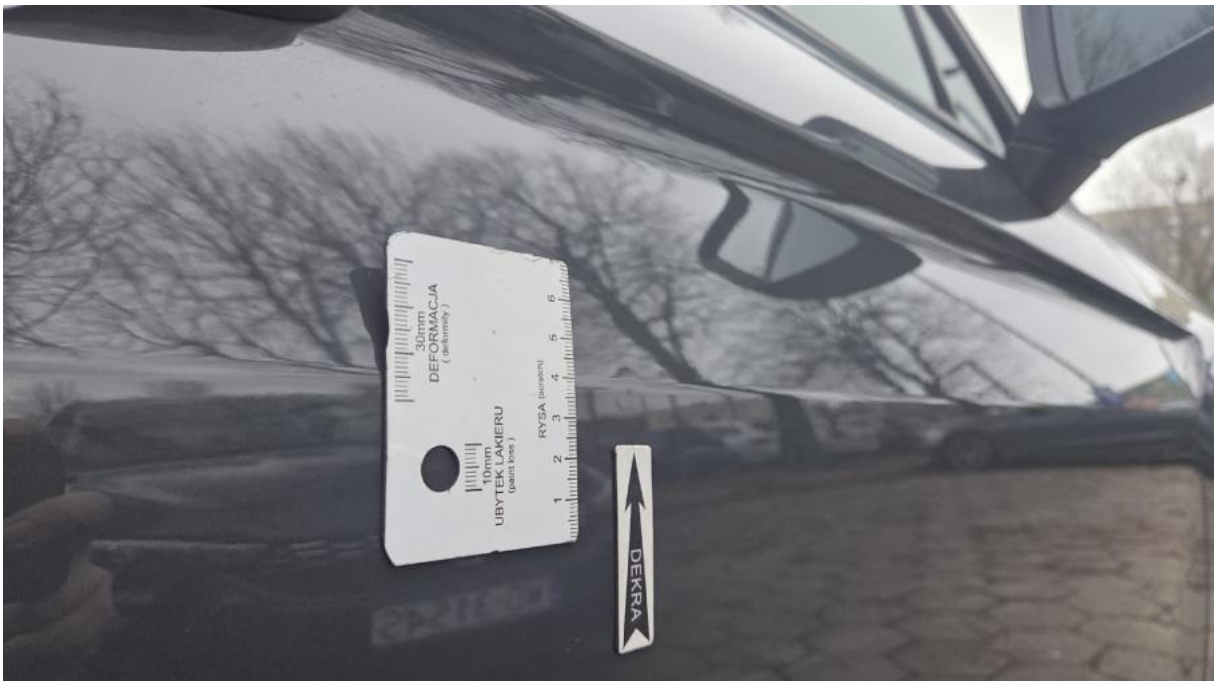
**Fot. 40**

Drzwi przednie P - zdjęcie poglądowe 2
