## Raport z oględzin pojazdu

| Numer raportu | 217300/12/25-11401 | Data raportu | 02-12-2025 |

| Marka, model | KIA Ceed Kombi 21- |
| Numer rejestracyjny | CT709AG |

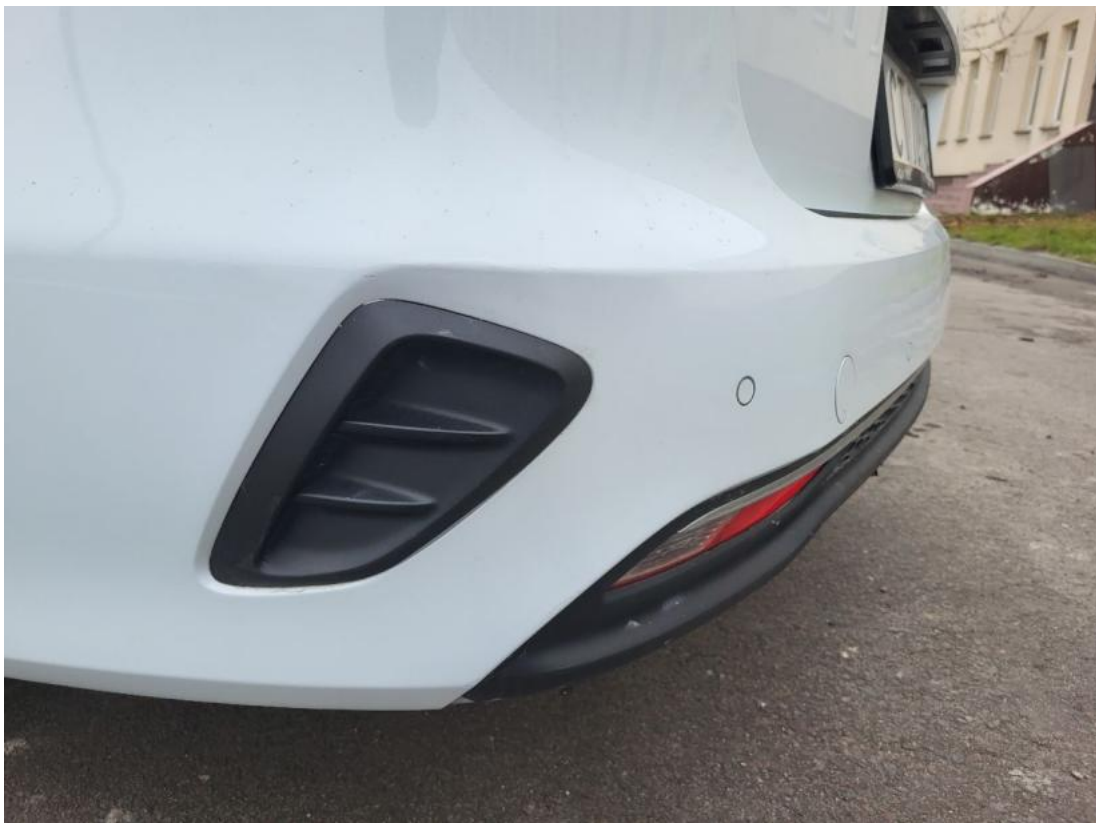
**Fot. 44**

| 3 | Okladzina zderzaka tylnego | wady lak., rysa/odprysk, wgniecenie/odkształcenie | NA | 1.2 |

Zderzak tylny - zdjęcie poglądowe 1
