## Raport z oględzin pojazdu

| Numer raportu | 13216/8/26-15201 | Data raportu | 20-08-2026 |

| Marka, model | OPEL Movano CDTI Euro 6 21... |
| Numer rejestracyjny | DW6VY94 |

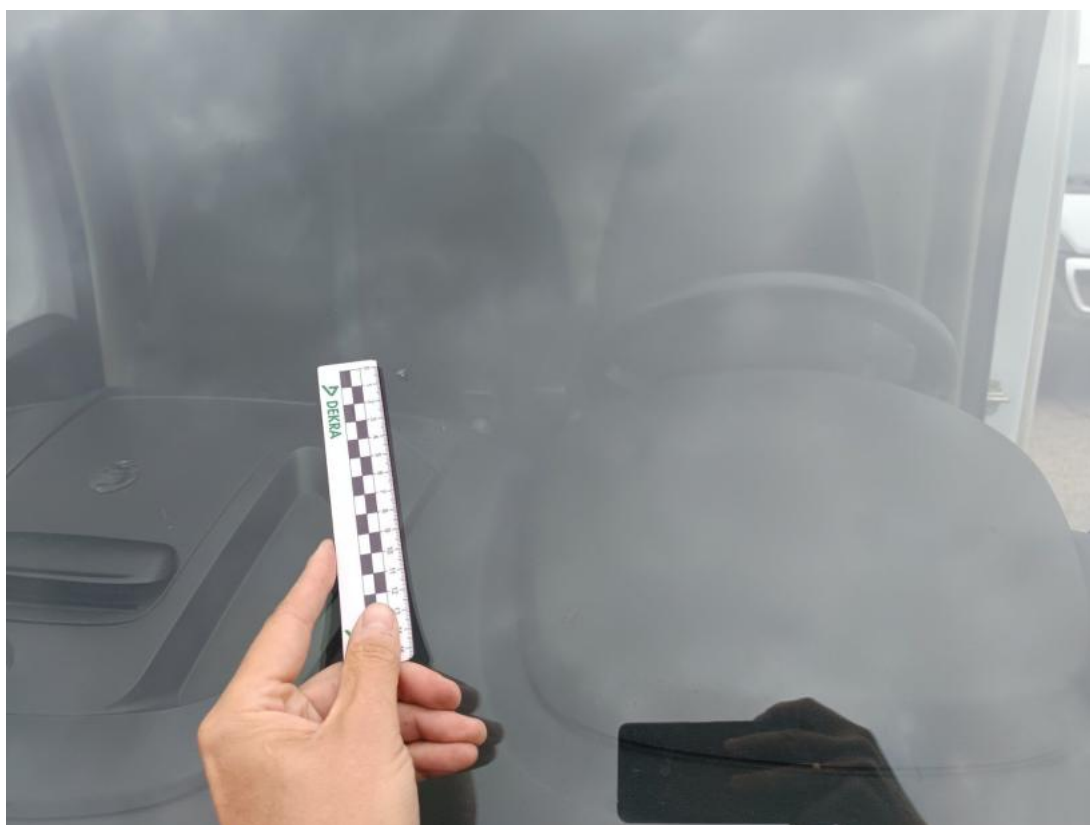
| 2 | Szyba przednia barwiona | pęknięcie | WY | 2.7 |

**Fot. 38**  
Szyba czołowa atermiczna - zdjęcie pogładowe 1
