## Raport z oględzin pojazdu

| Numer raportu | 13254/8/26-15201 | Data raportu | 24-08-2026 |

| Marka, model | TOYOTA Corolla 16-19 |
| Numer rejestracyjny | GD7P572 |

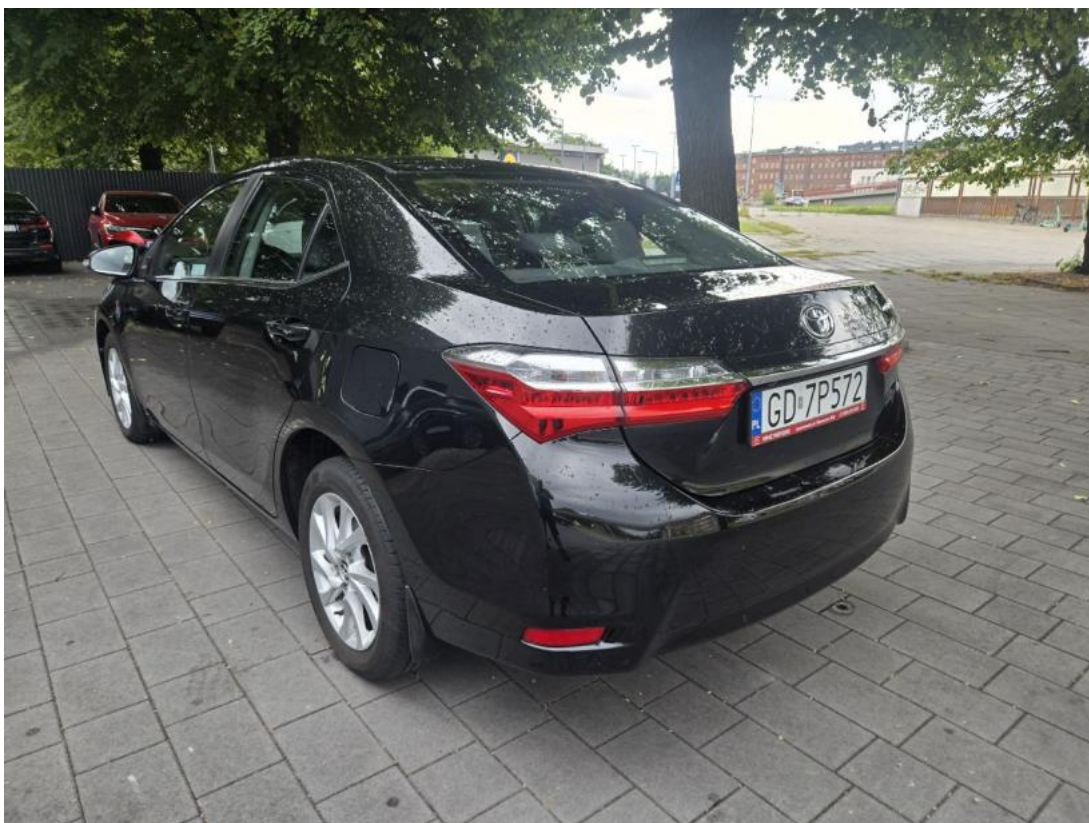
**Fot. 9**

| Poz. | Nazwa pozycji | Opis uszkodzeń | Kwalifik. | Naprawa [rbg] |
|---|---|---|---|---|
| 1 | Drzwi tylne (nieuzbrojone) L | zarysowanie | NA | |
| 2 | Łotnik tylny L | zarysowanie | NA | |

Przekątna tylna lewa

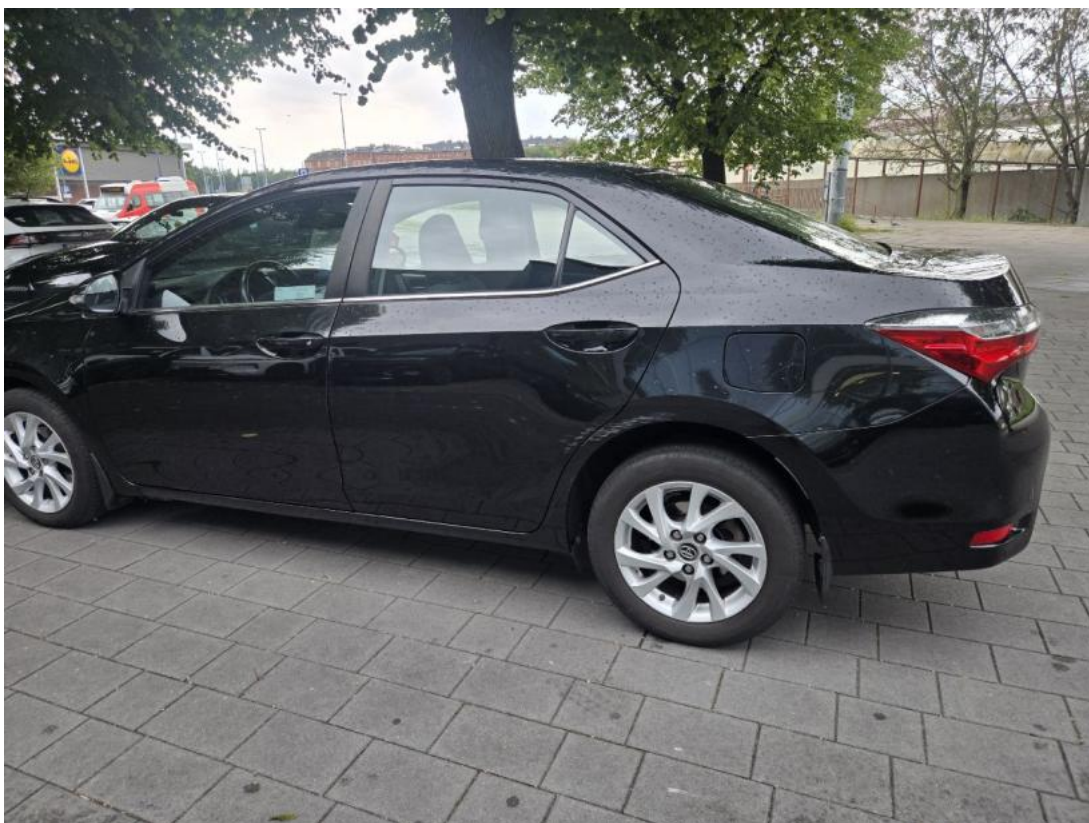
**Fot. 10**

Bok lewy z tyłu
