## Raport z oględzin pojazdu

| Numer raportu | 433678/6/26-9570 | Data raportu | 16-06-2026 |

| Marka, model | HYUNDAI i30 20-24 |
| Numer rejestracyjny | WD6713S |

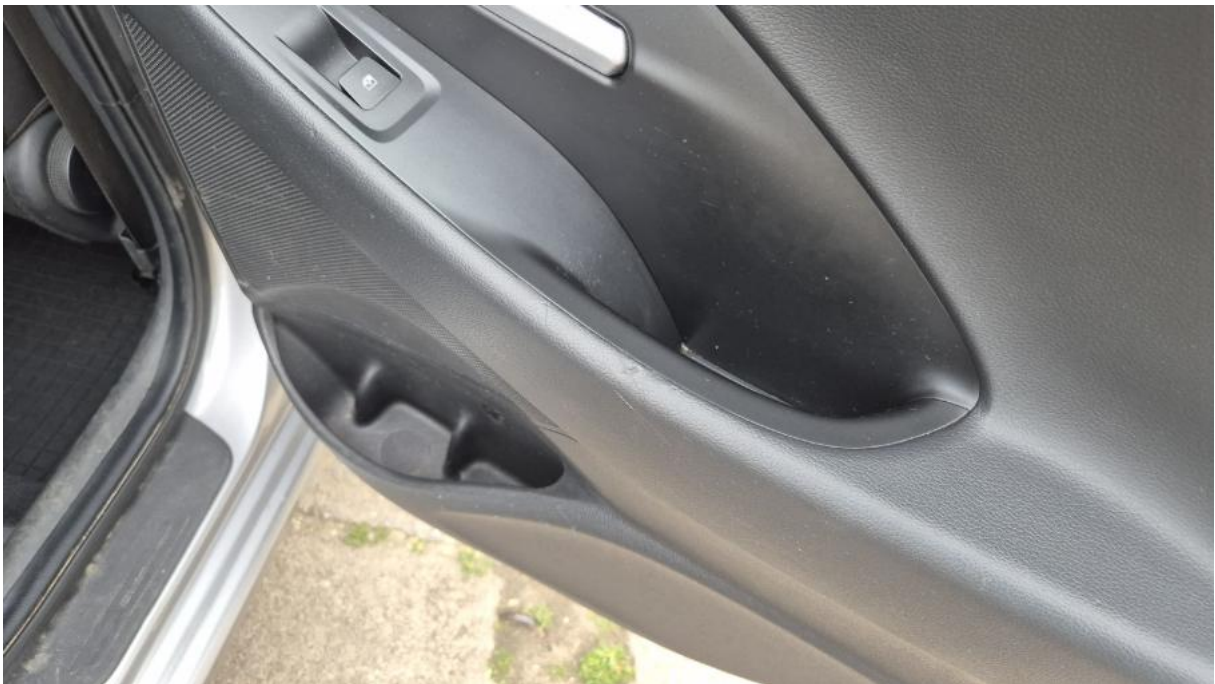
**Fot. 50**

| Poz. | Nazwa pozycji | Opis uszkodzeń | Kwalifik. | Naprawa [rbg] |
|---|---|---|---|---|
| 10 | Boczek tapicerski drzwi kpl. R | rysa/odprysk | | |

Tapicerka drzwi tylnych P - zdjęcie poglądowe 1
