## Raport z oględzin pojazdu

| Numer raportu | 220233/8/26-11401 | Data raportu | 27-08-2026 |

| Marka, model | FORD Focus Hatchback 18-21 |
| Numer rejestracyjny | WD0424S |

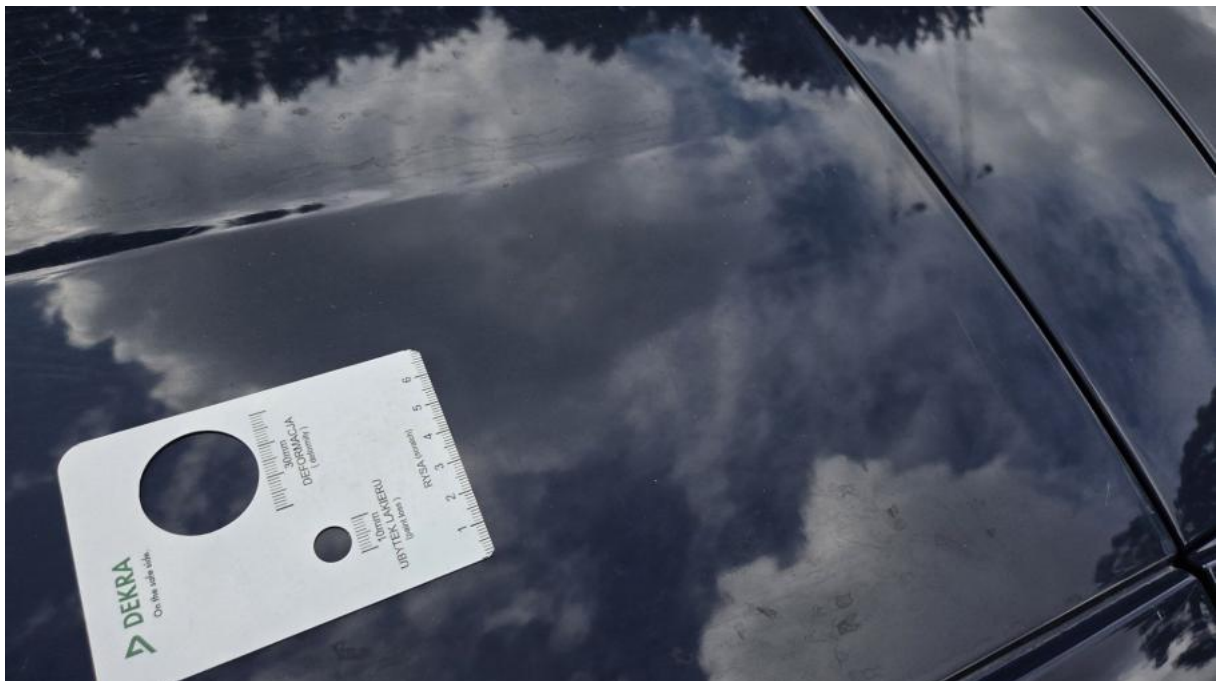
**Fot. 60**

| Poz. | Nazwa pozycji | Opis uszkodzeń | Kwalifik. | Naprawa [rbg] |
|---|---|---|---|---|
| 6 | Dach | rysa/odprysk, wgniecenie/odkształcenie | | |

Dach - zdjęcie pogładowe 1

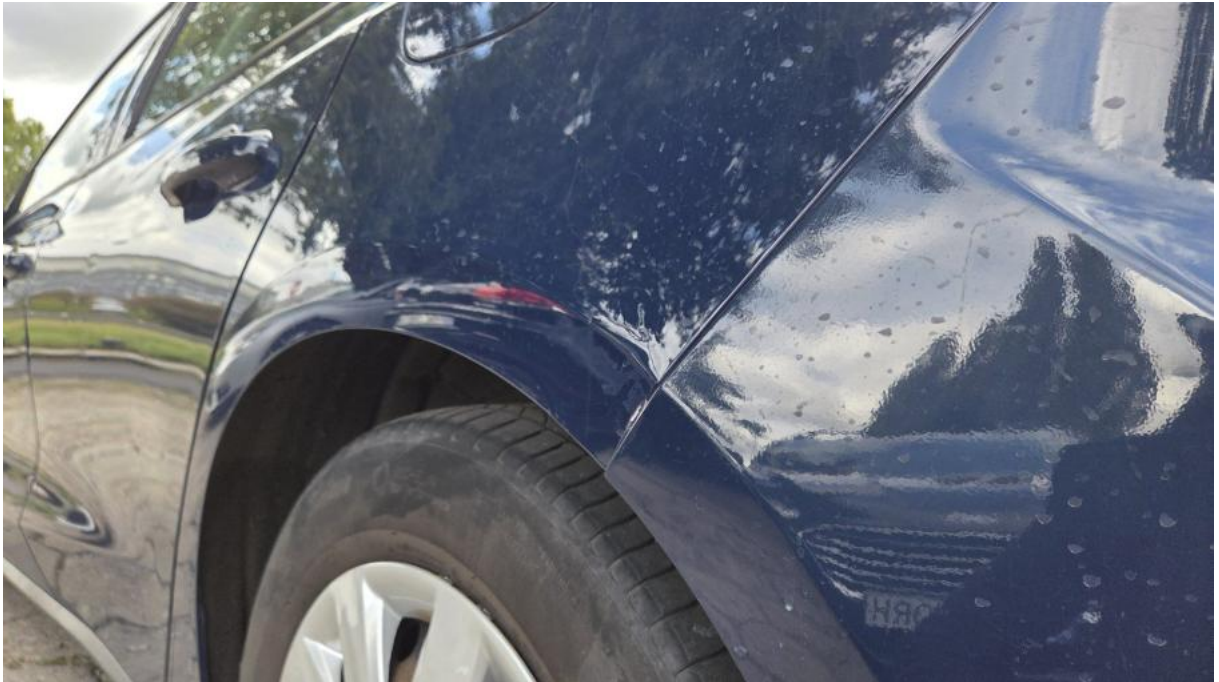
**Fot. 65**

| Poz. | Nazwa pozycji | Opis uszkodzeń | Kwalifik. | Naprawa [rbg] |
|---|---|---|---|---|
| 4 | Błotnik tylny L | rysa/odprysk, wgniecenie/odkształcenie, ślady korozji | NA | 1 |

Błotnik tylny L / Ściana boczna L - zdjęcie poglądowe 1
