## Raport z oględzin pojazdu

| Numer raportu | 220190/8/26-11401 | Data raportu | 07-08-2026 |

| Numer identyfikacyjny (VIN) | <b>TMBEP6NJ4JZ164421</b> |
| Marka, model | SKODA Fabia III Hatchback 14... |

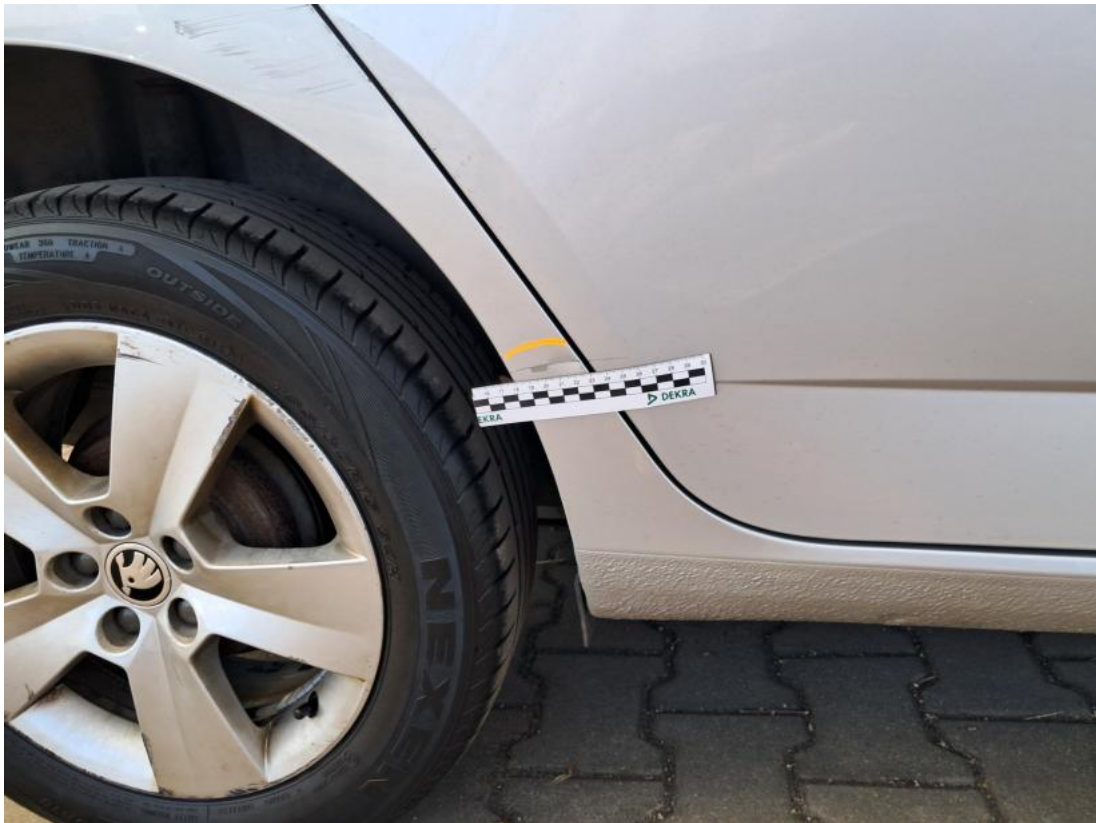
**Fot. 41**

| Poz. | Nazwa pozycji | Opis uszkodzeń | Kwalifik. | Naprawa [rbg] |
|---|---|---|---|---|
| 9 | Drzwi tylne (nieuzbrojone) R | rysa/odprysk | | |

Drzwi tylne P - zdjęcie poglądowe 1

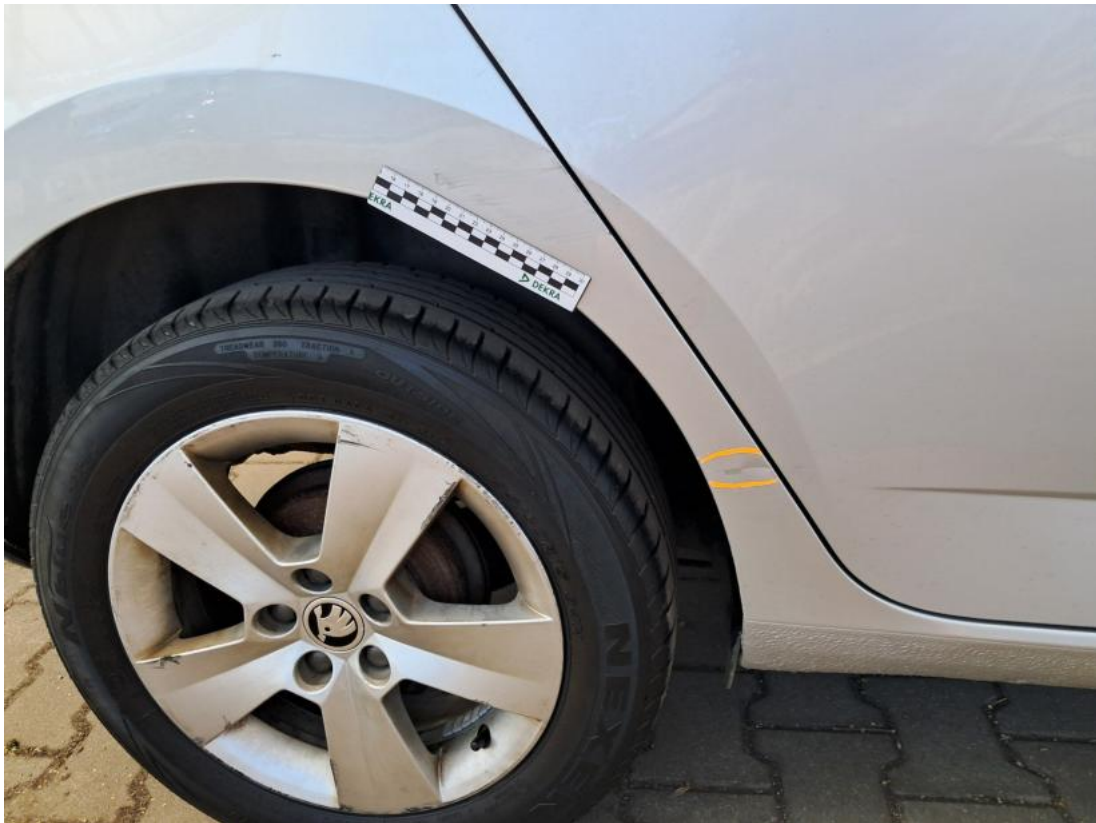
**Fot. 43**

Błotnik tylny P / Ściana boczna P - zdjęcie poglądowe 1

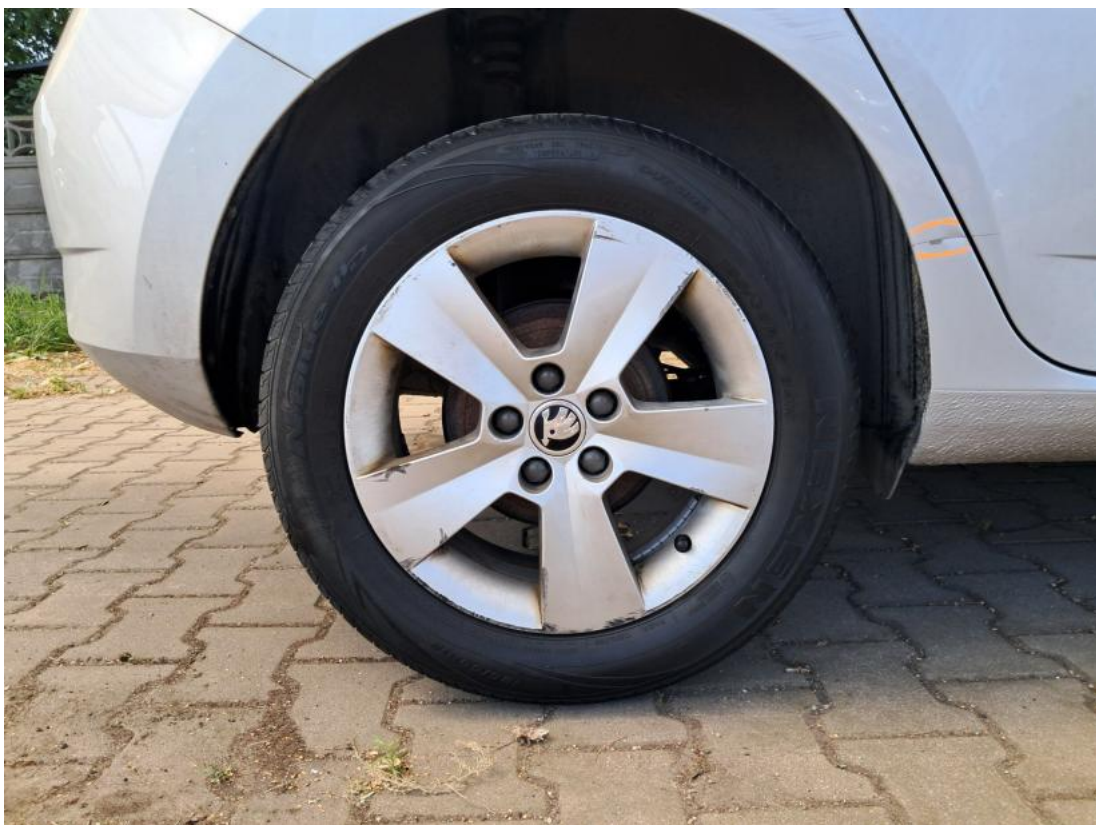
**Fot. 46**

| Poz. | Nazwa pozycji | Opis uszkodzeń | Kwalifik. | Naprawa [rbg] |
|---|---|---|---|---|
| 8 | Tarcza koła aluminiowa tył R | rysa/odprysk, ubytki materiału | NA | 2 |

Felga aluminiowa tylna P - zdjęcie poglądowe 1

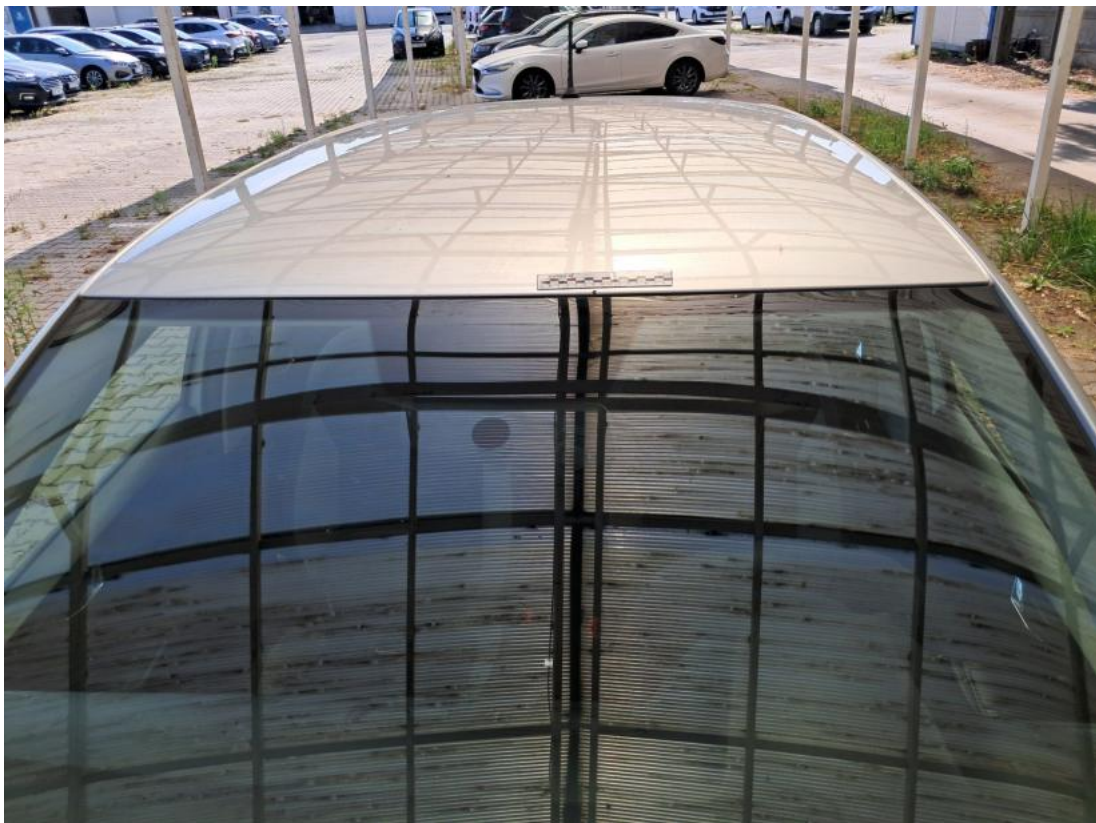
**Fot. 52**

| Poz. | Nazwa pozycji | Opis uszkodzeń | Kwalifik. | Naprawa [rbg] |
|---|---|---|---|---|
| 2 | Dach | rysa/odprysk, ślady korozji | NA | 0.3 |

Dach - zdjęcie poglądowe 1

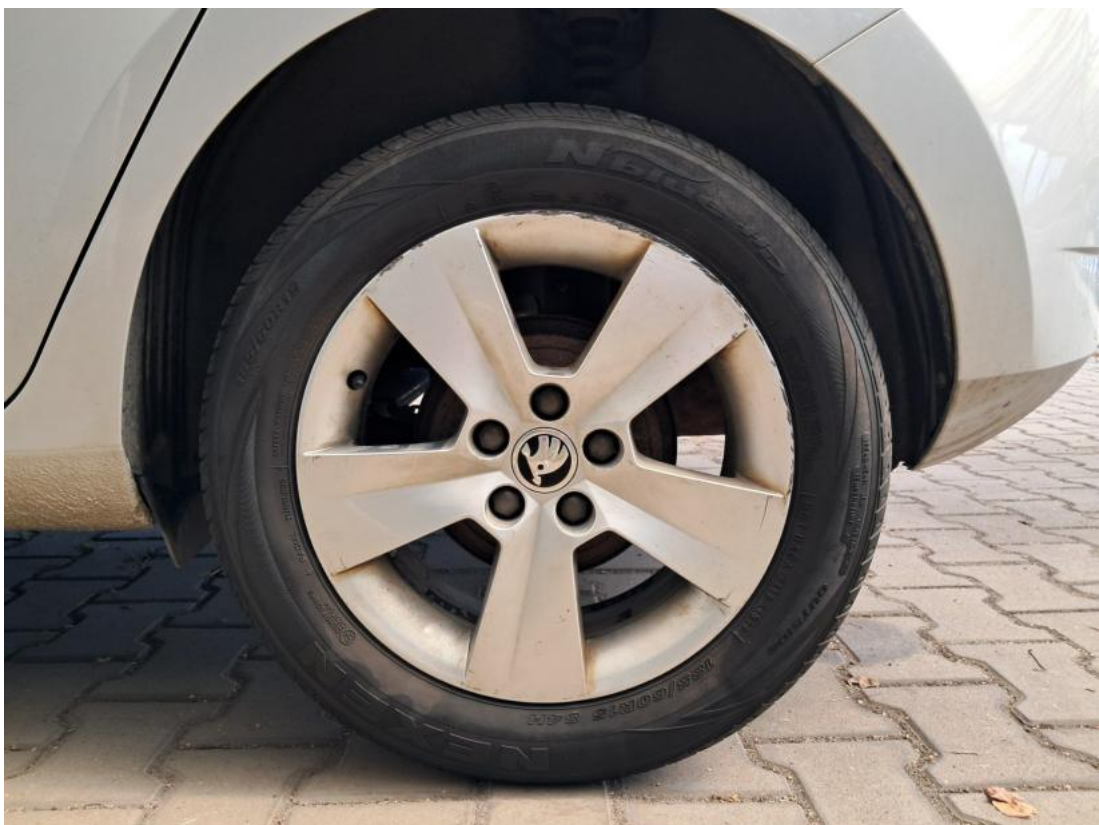
**Fot. 54**

| Poz. | Nazwa pozycji | Opis uszkodzeń | Kwalifik. | Naprawa [rbg] |
|---|---|---|---|---|
| 7 | Tarcza koła aluminiowa tył L | rysa/odprysk, ubytki materiału | NA | 2 |

Felga aluminiowa tylna L - zdjęcie poglądowe 1

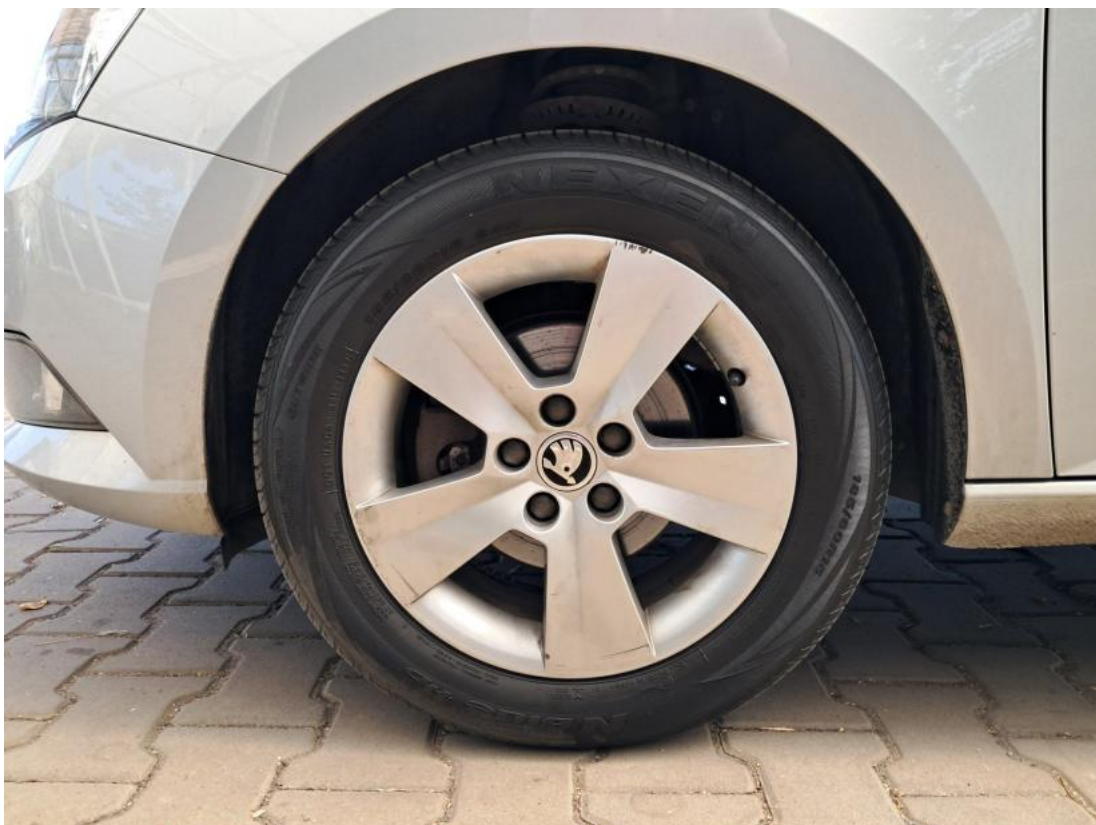
**Fot. 56**

| Poz. | Nazwa pozycji | Opis uszkodzeń | Kwalifik. | Naprawa [rbg] |
|---|---|---|---|---|
| 6 | Tarcza koła aluminiowa przód L | rysa/odprysk, ubytki materiału | NA | 2 |

Felga Aluminiowa przednia L - zdjęcie poglądowe 1
