## Raport z oględzin pojazdu

| Numer raportu | 216739/10/25-11401 | Data raportu | 14-10-2025 |

| Marka, model | HYUNDAI Tucson 20-24 |
| Numer rejestracyjny | WD7648R |

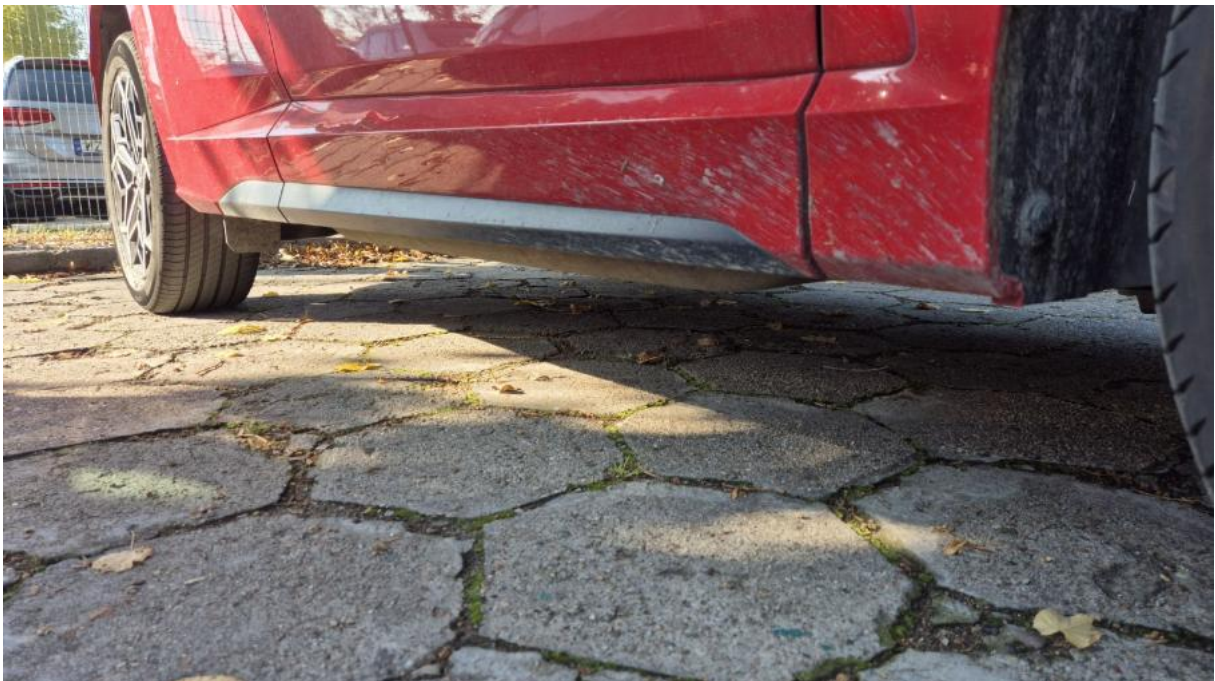
**Fot. 4**

| Poz. | Nazwa pozycji | Opis uszkodzeń | Kwalifik. | Naprawa [rbg] |
|---|---|---|---|---|
| 8 | Próg R | wgniecenie/odkształcenie | | |

Próg prawy (widok od przodu)

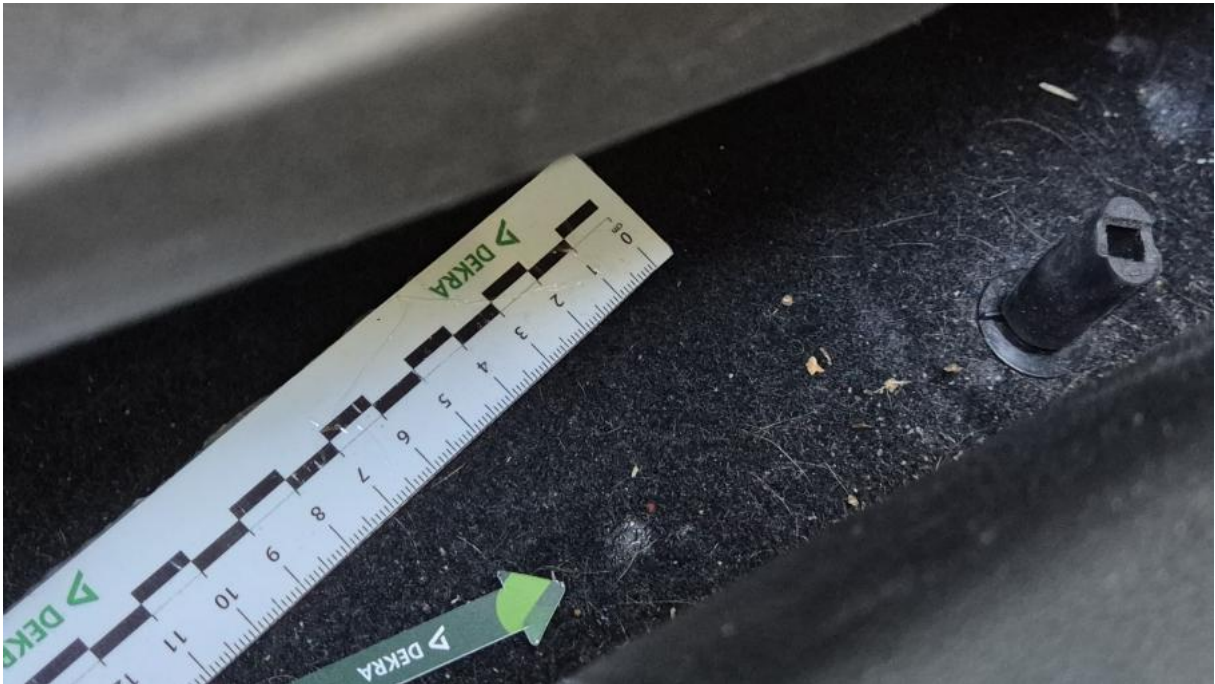
**Fot. 41**

| Poz. | Nazwa pozycji | Opis uszkodzeń | Kwalifik. | Naprawa [rbg] |
|---|---|---|---|---|
| 10 | Dywanik środkowy | przytopenie | | |

Wykładzina podłogi - zdjęcie pogładowe 1

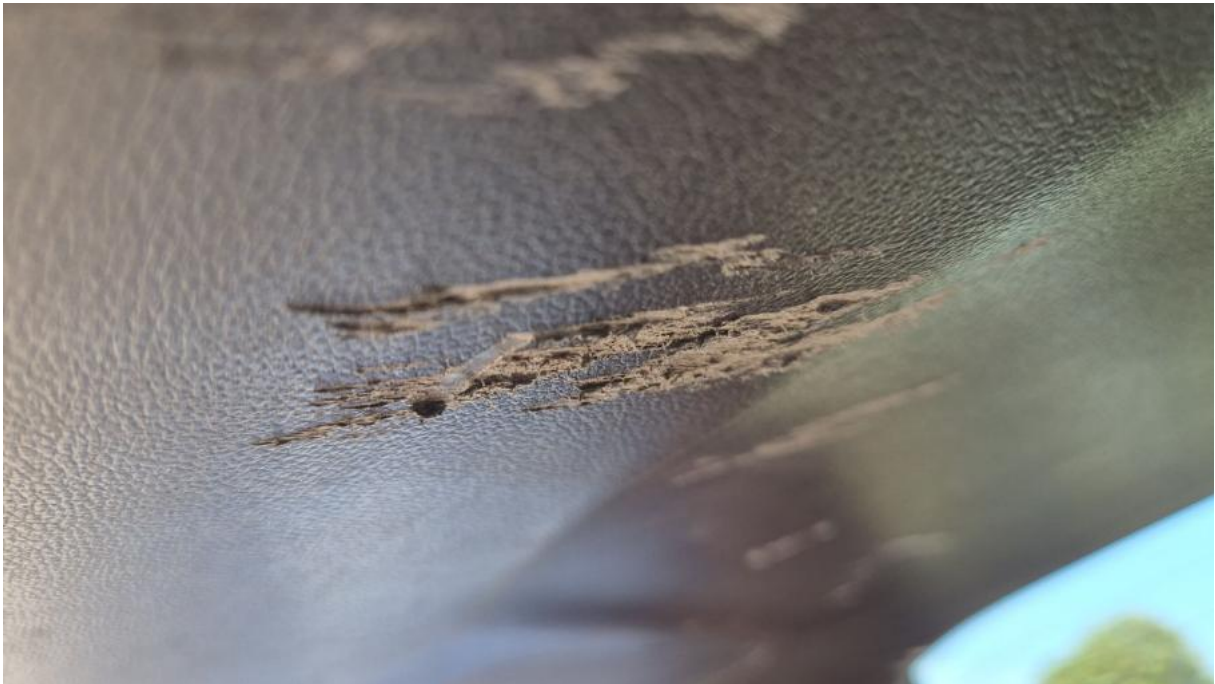
**Fot. 43**

| Poz. | Nazwa pozycji | Opis uszkodzeń | Kwalifik. | Naprawa [rbg] |
|---|---|---|---|---|
| 9 | Nakładka pokrywy tylnej dół | zarysowanie | | |

Wykładzina pokrywy tylnej - zdjęcie poglądowe 1
