## Raport z oględzin pojazdu

| Numer raportu | 218378/2/26-11401 | Data raportu | 27-02-2026 |

| Numer identyfikacyjny (VIN) | WV1ZZZSKXPX043946 |
| Marka, model | VOLKSWAGEN Caddy Cargo ... |

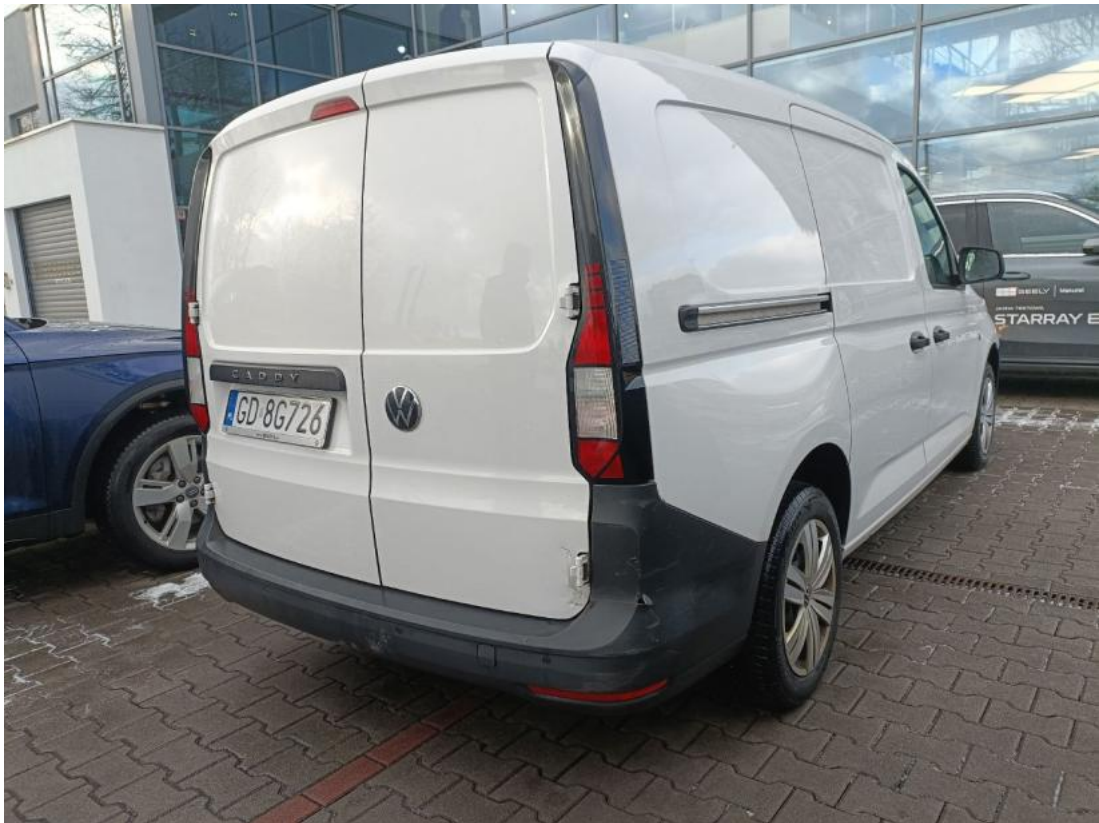
**Fot. 7**

| 2 | Drzwi tylne, skrzydło prawe R | rysa/odprysk, wgniecenie/odkształcenie | NA | 2 |
| 3 | Tyłny panel boczny z ramą drzwi R | wgniecenie/odkształcenie | | |

Przekątna tylna prawa

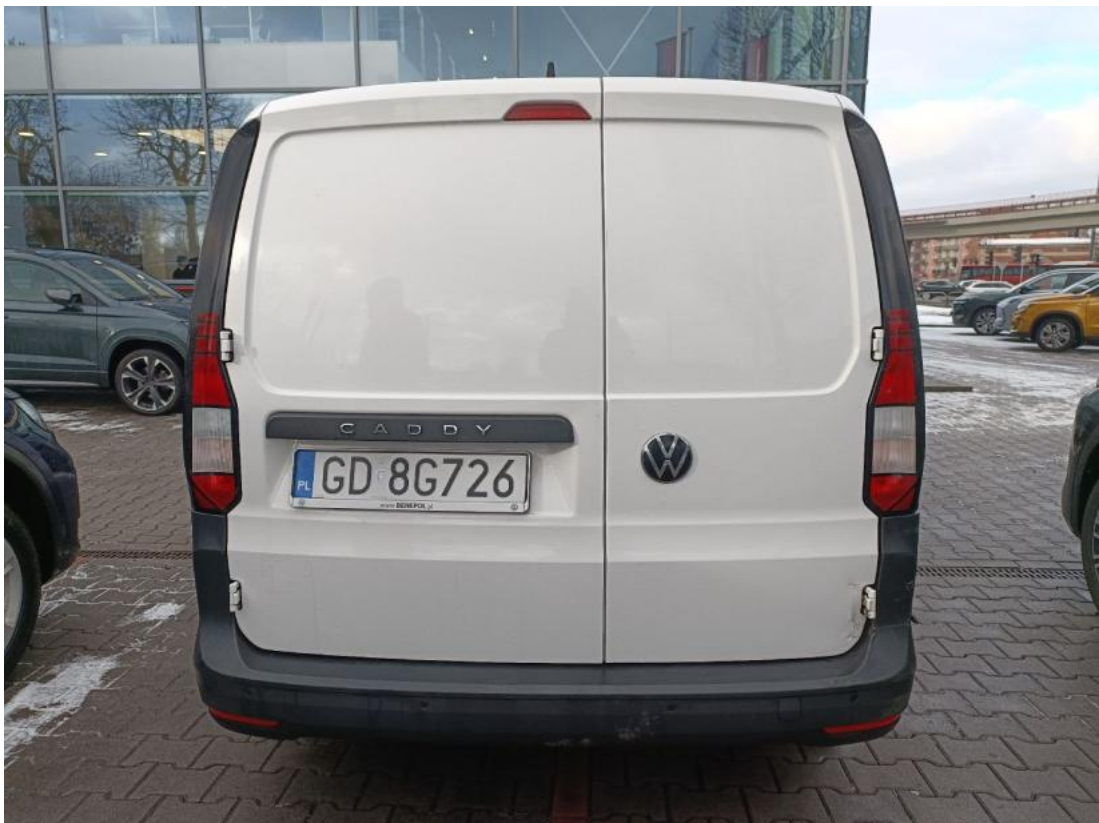
**Fot. 8**

| 1 | Okladzina zderzaka tylnego | rozerwanie | WY | 0.6 |

Tył

Zderzak tylny cz P - Pęknięcie/rozerwanie 1
