## Raport z oględzin pojazdu

| Numer raportu | 220289/9/26-11401 | Data raportu | 04-09-2026 |

| Marka, model | OPEL Corsa E Hatchback 14-19 |
| Numer rejestracyjny | PY97121 |

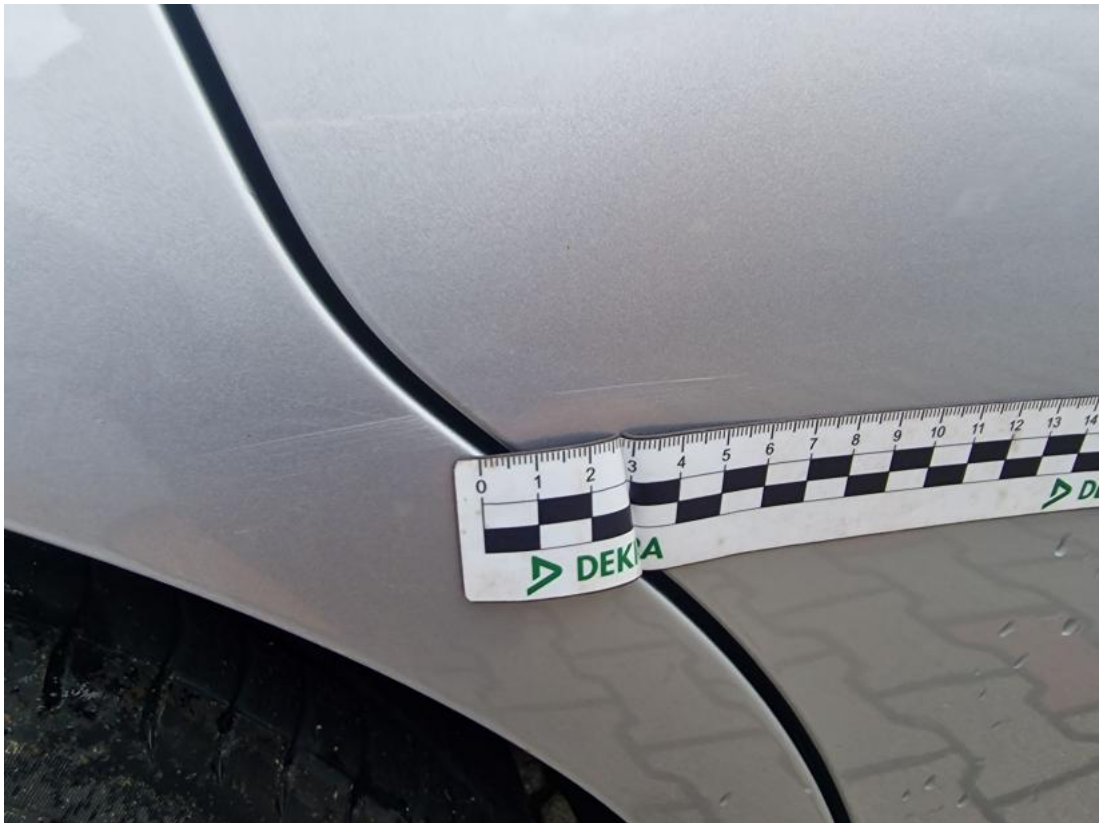
**Fot. 39**

| Poz. | Nazwa pozycji | Opis uszkodzeń | Kwalifik. | Naprawa [rbg] |
|---|---|---|---|---|
| 2 | Drzwi tylne (nieuzbrojone) R | rysa/odprysk | | |

Drzwi tylne P - zdjęcie poglądowe 1

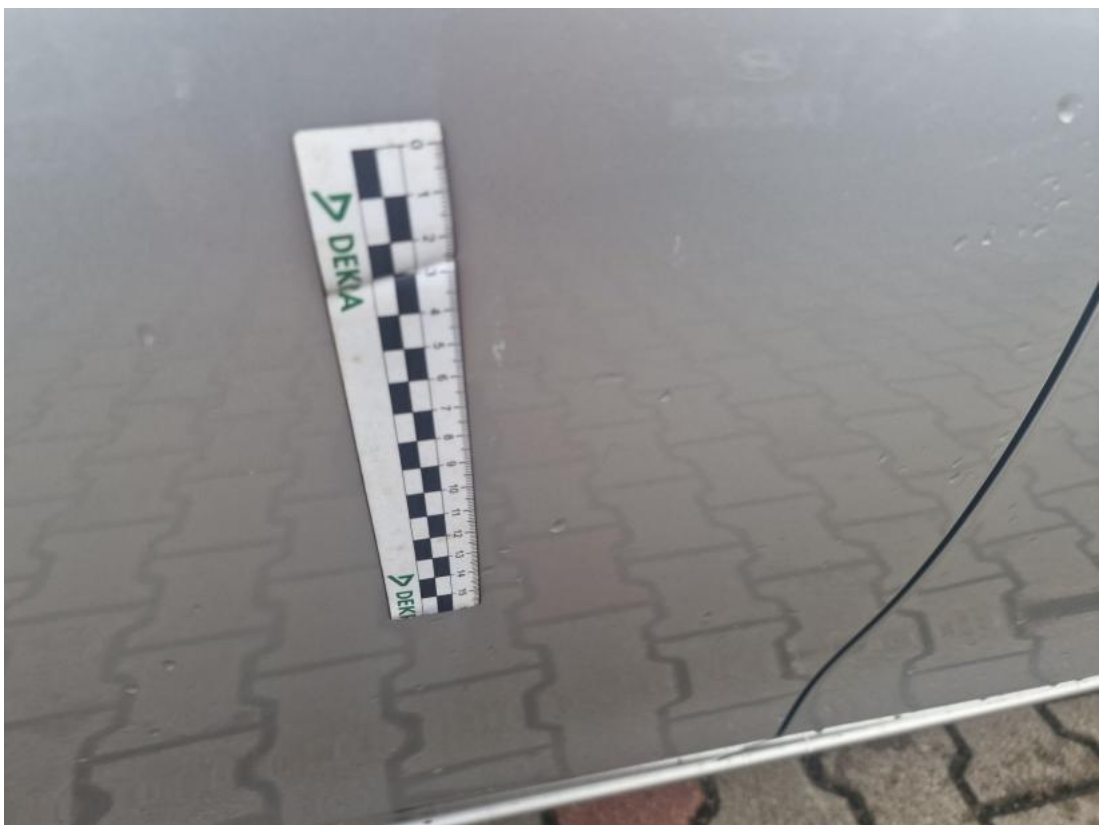
**Fot. 40**

Drzwi tylne P - zdjęcie poglądowe 2

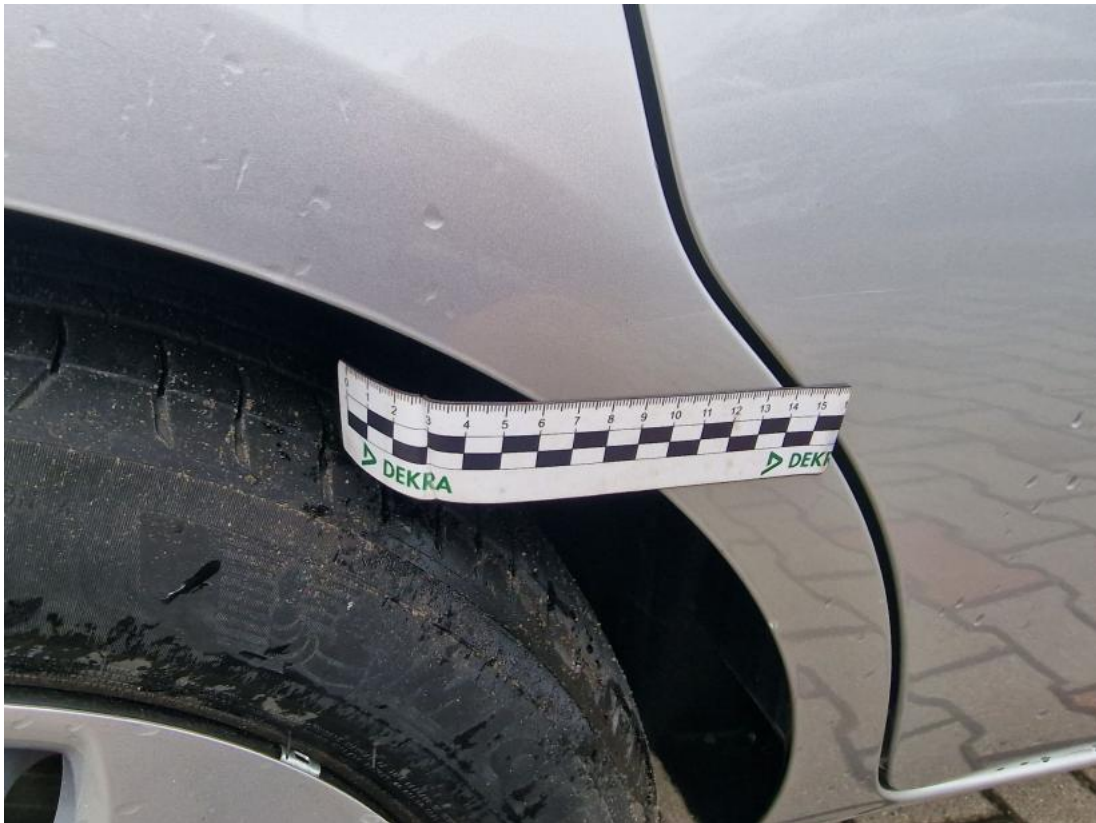
**Fot. 43**

| Poz. | Nazwa pozycji | Opis uszkodzeń | Kwalifik. | Naprawa [rbg] |
|---|---|---|---|---|
| 3 | Błotnik tylny R | rysa/odprysk | | |

Błotnik tylny P / Ściana boczna P - zdjęcie pogładowe 1

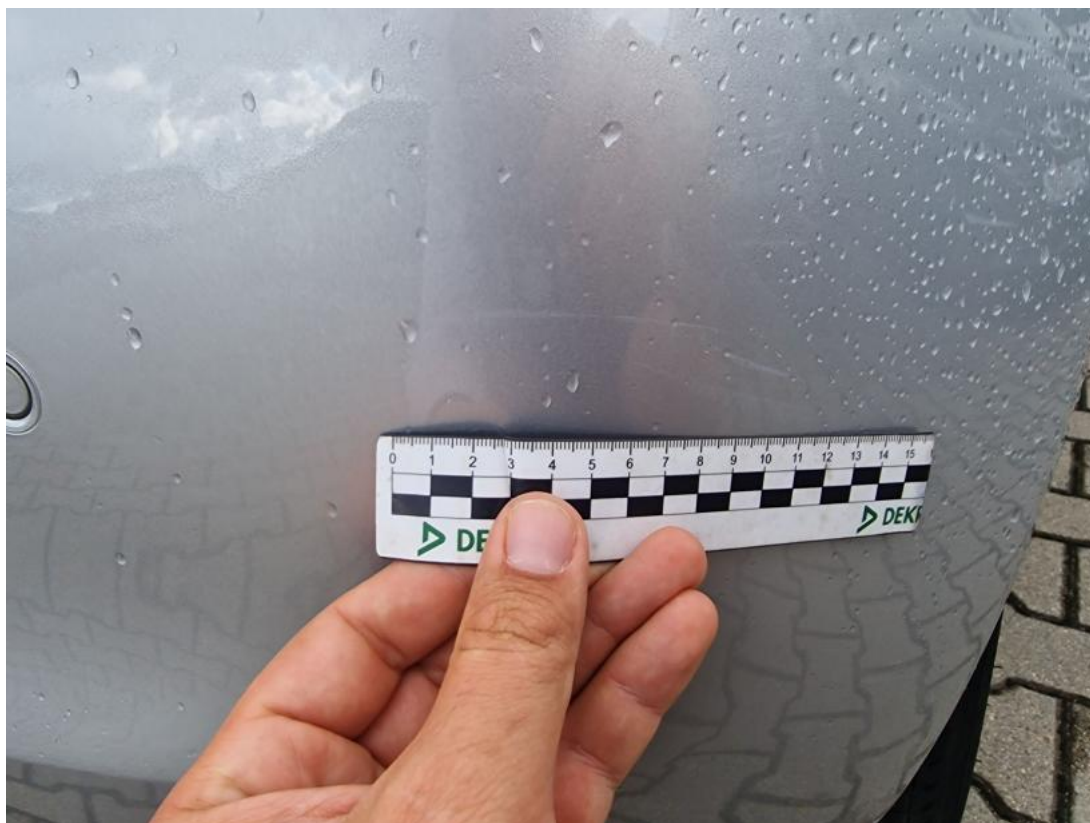
**Fot. 45**

Zderzak tylny - zdjęcie poglądowe 1
