## Raport z oględzin pojazdu

| Numer raportu | 13576/9/26-15201 | Data raportu | 08-09-2026 |

| Numer identyfikacyjny (VIN) | <b>TMBJP6NJ4NZ019111</b> |
| Marka, model | SKODA Fabia III Kombi 18-22 |

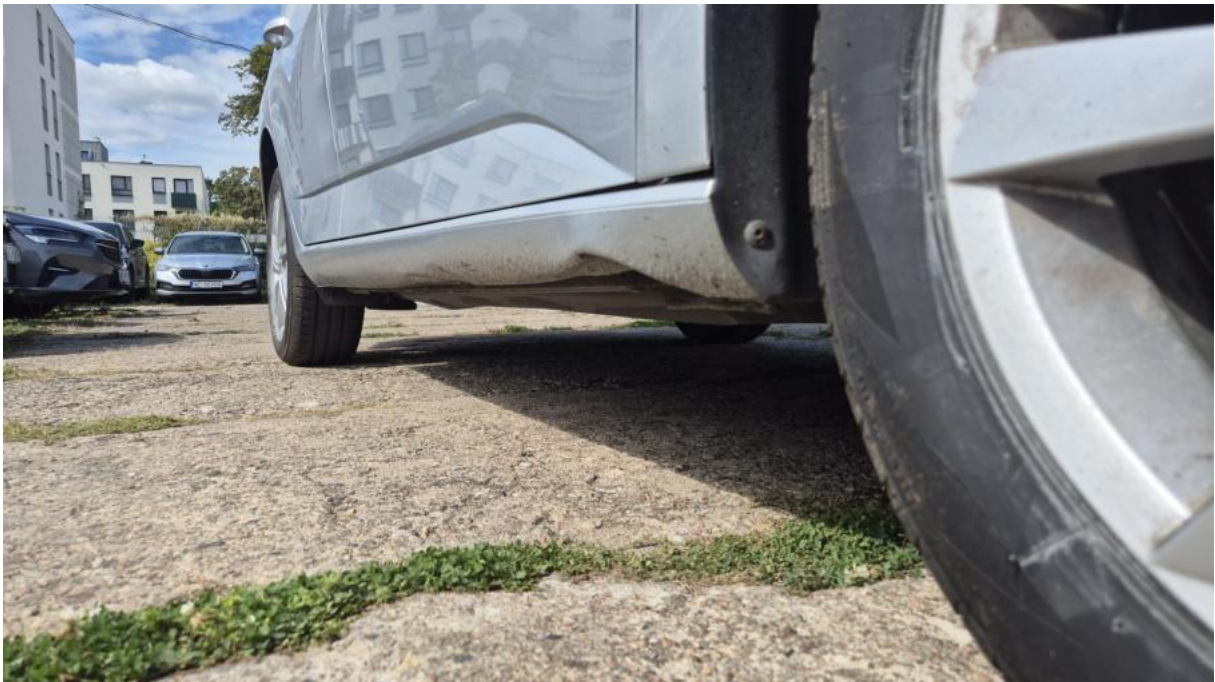
**Fot. 4**

| Poz. | Nazwa pozycji | Opis uszkodzeń | Kwalifik. | Naprawa [rbg] |
|---|---|---|---|---|
| 5 | Próg R | wgniecenie | NA | 2.5 |

Próg prawy (widok od przodu)

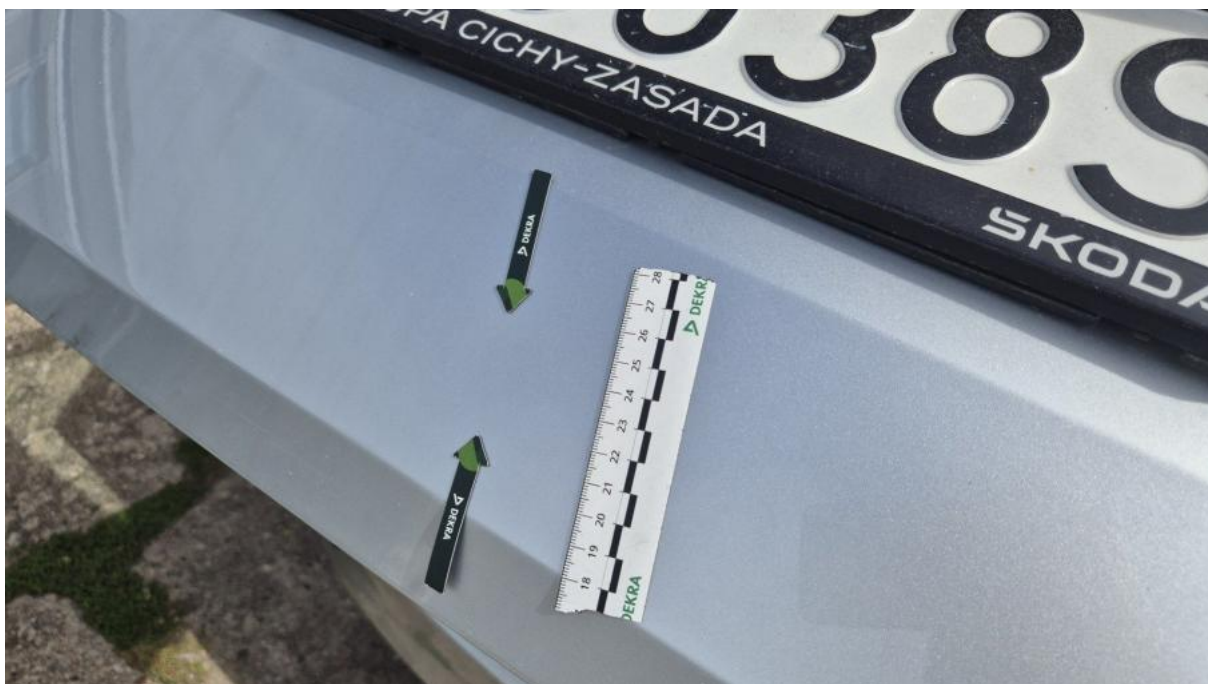
**Fot. 44**

| Poz. | Nazwa pozycji | Opis uszkodzeń | Kwalifik. | Naprawa [rbg] |
|---|---|---|---|---|
| 6 | Pokrywa tylna | wgniecenie | NA | 1.2 |

Pokrywy bagażnika - zdjęcie pogładowe 1
