## Raport z oględzin pojazdu

| Numer raportu | 13048/8/26-15201 | Data raportu | 19-08-2026 |

| Marka, model | SEAT Ibiza 21-25 |
| Numer rejestracyjny | WJ6190L |

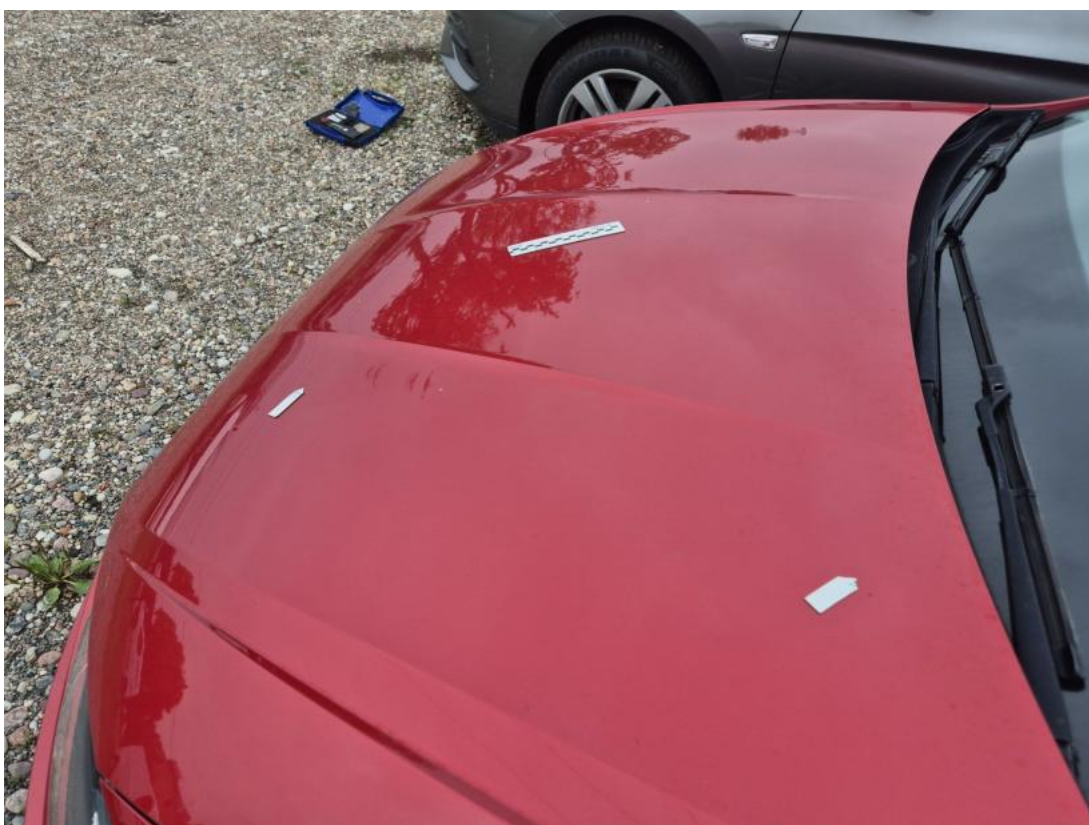
**Fot. 36**

Pokrywa komory silnika - zdjęcie poglądowe 1

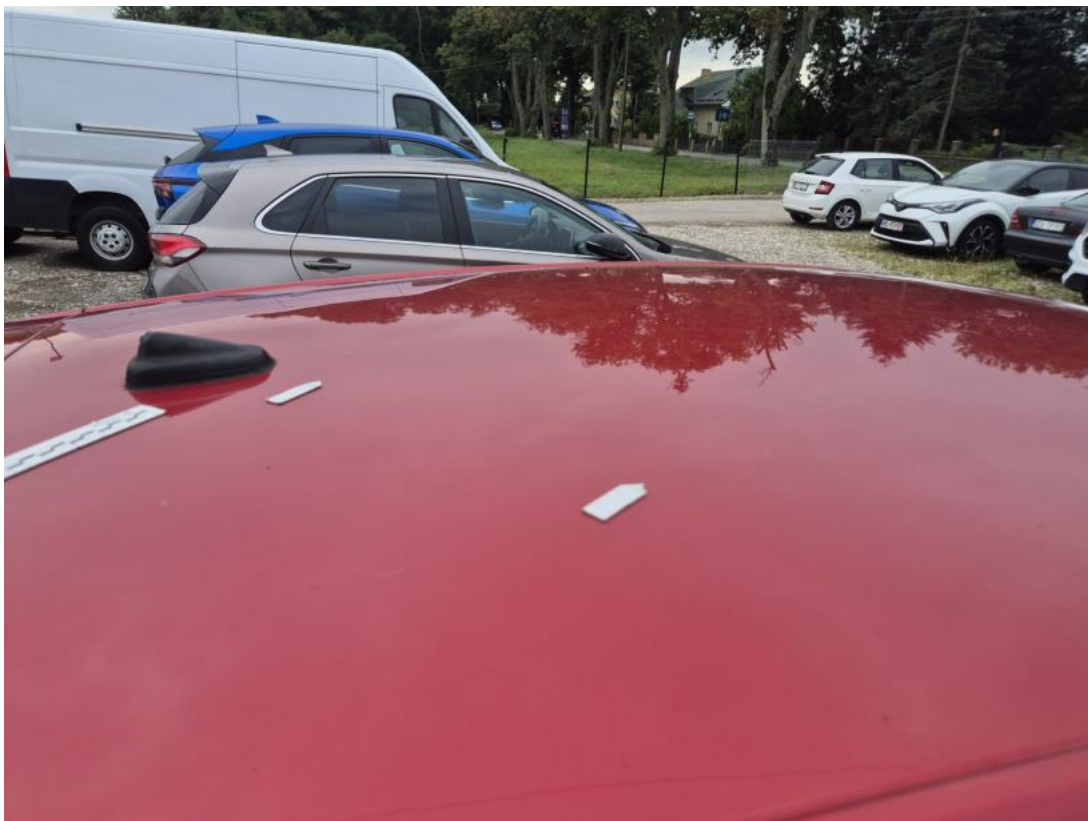
**Fot. 61**

| Poz. | Nazwa pozycji | Opis uszkodzeń | Kwalifik. | Naprawa [rbg] |
|---|---|---|---|---|
| 6 | Dach | liczne, wgniecenie | NA | 3 |

Dach - Wgniecenie/odkształcenie 2

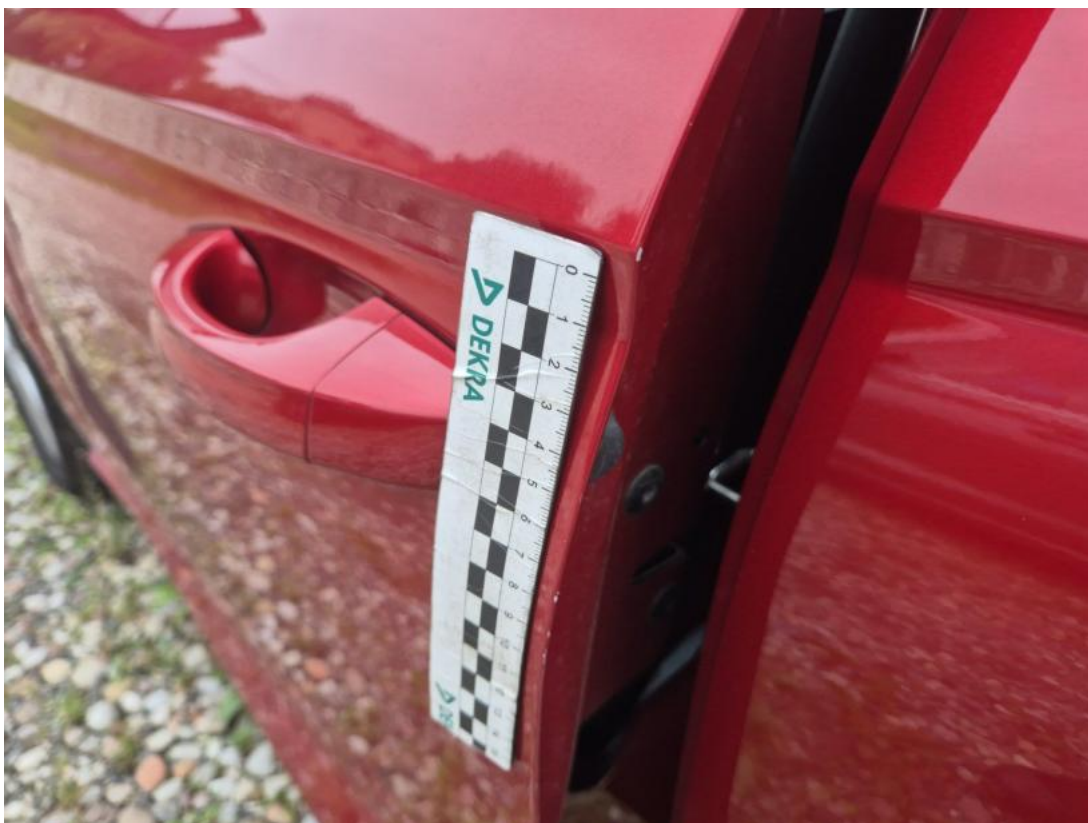
**Fot. 67**

| Poz. | Nazwa pozycji | Opis uszkodzeń | Kwalifik. | Naprawa [rbg] |
|---|---|---|---|---|
| 7 | Drzwi przednie (nieuzbrojone) L | odpryski lakieru, wgniecenie | NA | 1.7 |

Drzwi przed L - Rysa/odprysk 1

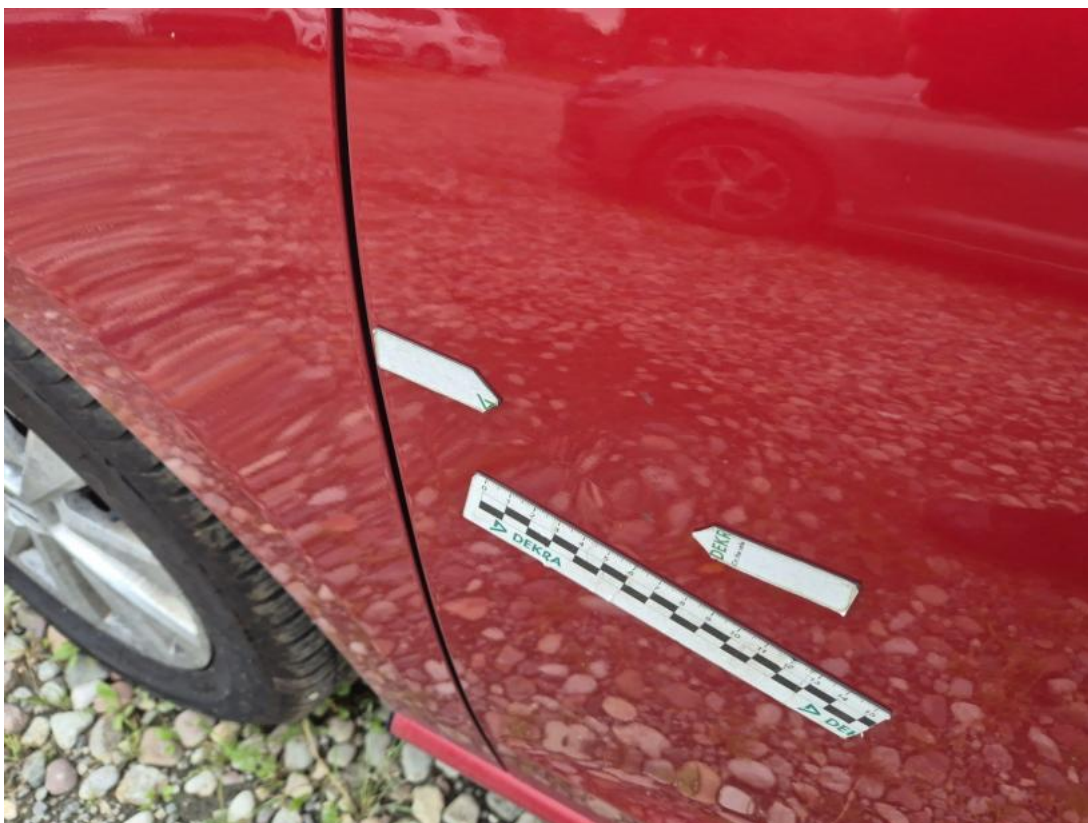
**Fot. 69**

Drzwi przed L - Wgniecenie/odkształcenie 1
