## Raport z oględzin pojazdu

| Numer raportu | 440424/8/26-9570 | Data raportu | 19-08-2026 |

| Marka, model | SKODA Superb III Kombi 19-24 |
| Numer rejestracyjny | WD7275R |

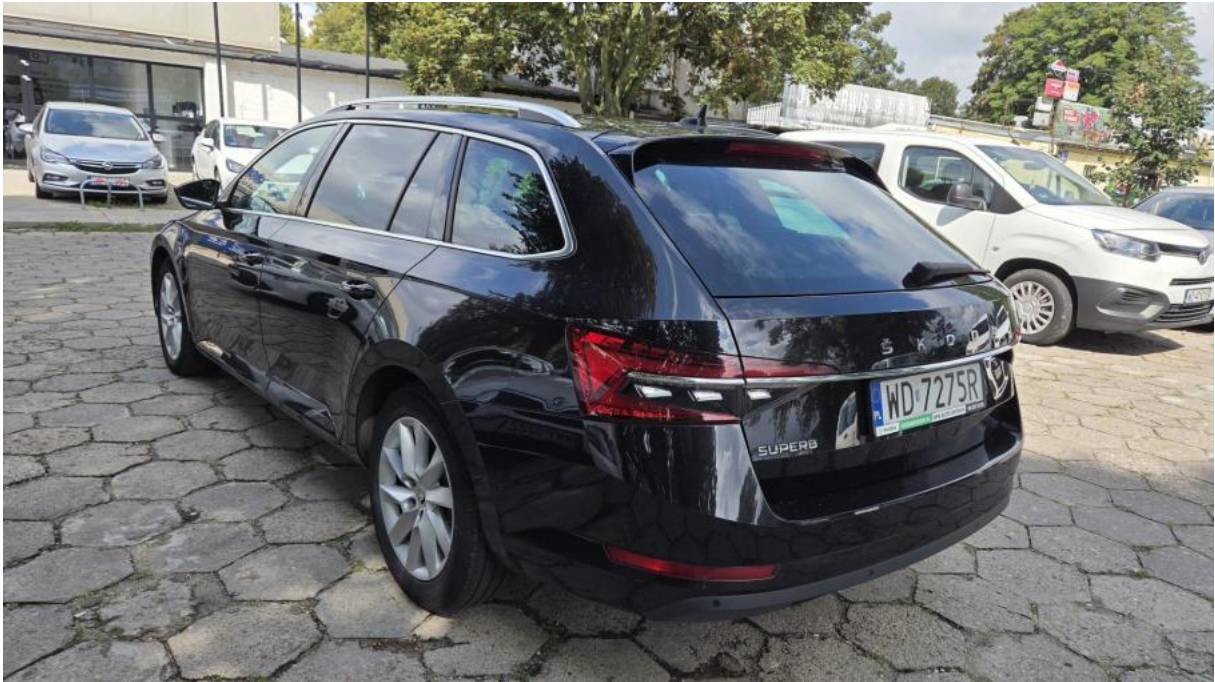
**Fot. 9**

Przekątna tylna lewa

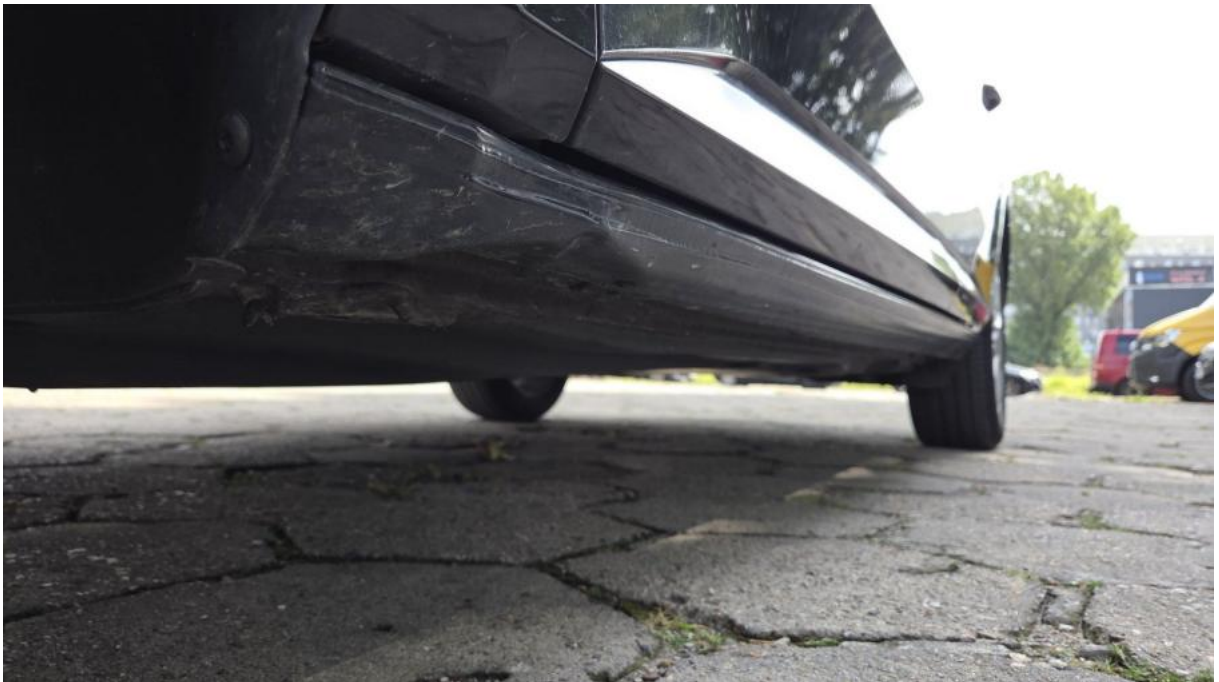
**Fot. 12**

| Poz. | Nazwa pozycji | Opis uszkodzeń | Kwalifik. | Naprawa [rbg] |
|---|---|---|---|---|
| 1 | Próg L | wgniecenie/odkształcenie | NA | 1,5 |

Próg lewy (widok od przodu)
