## Raport z oględzin pojazdu

| Numer raportu | 13669/9/26-15201 | Data raportu | 16-09-2026 |

| Marka, model | SKODA Octavia IV Kombi 20-24 |
| Numer rejestracyjny | GD2F089 |

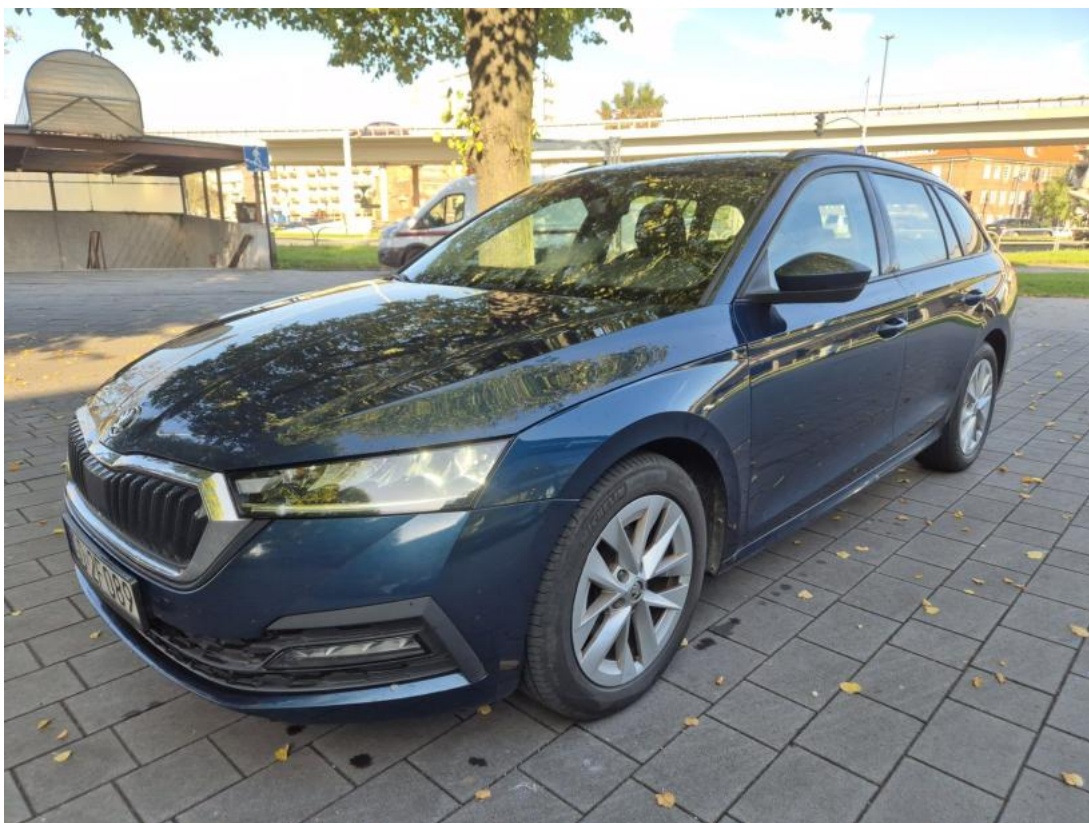
**Fot. 1**

Przekątna przednia lewa

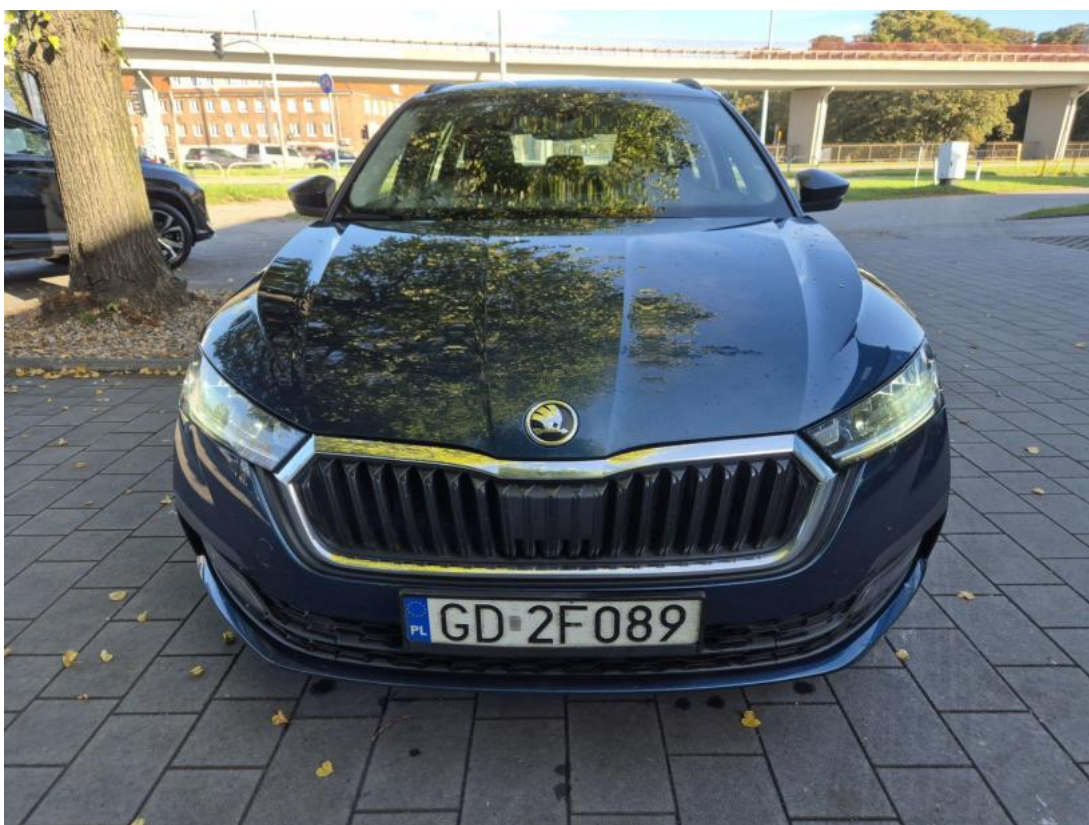
**Fot. 2**

| Poz. | Nazwa pozycji | Opis uszkodzeń | Kwalifik. | Naprawa [rbg] |
|---|---|---|---|---|
| 1 | Okladzina zderzaka przedniego | odpryski lakieru | NA | |
| 2 | Pokrywa przednia | odpryski lakieru | | |

Przód

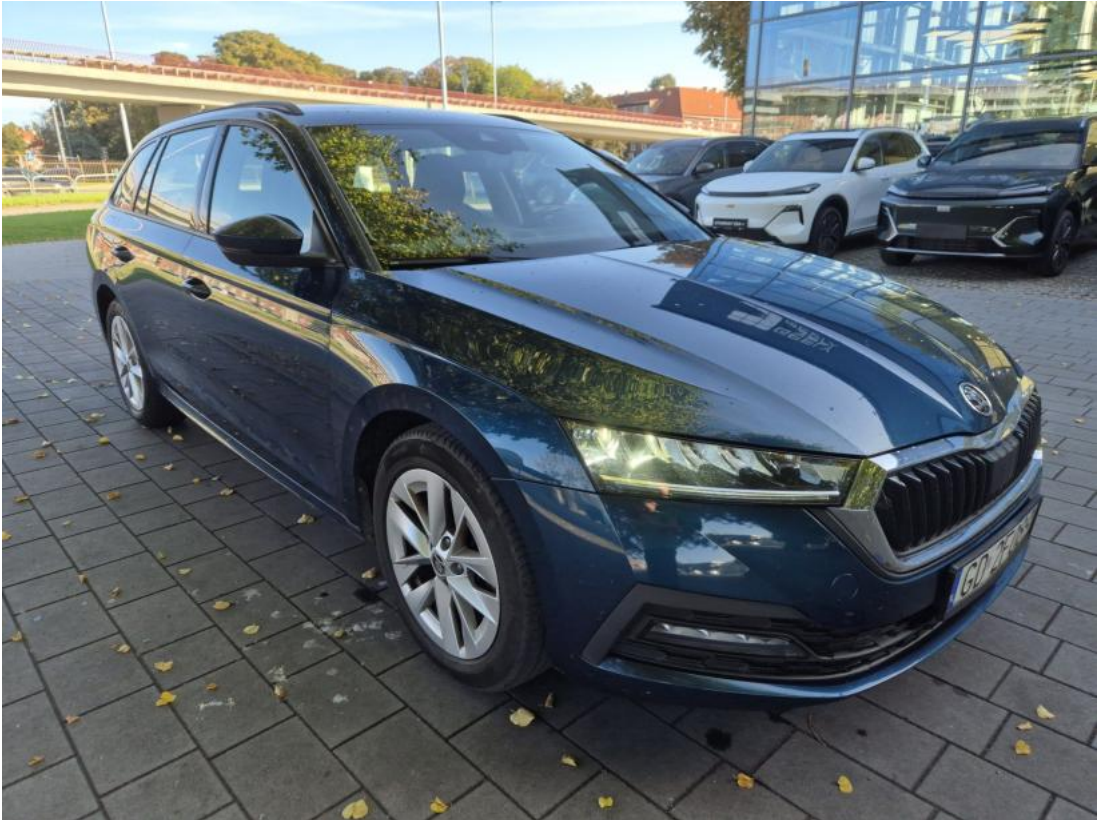
**Fot. 3**

Przekątna przednia prawa

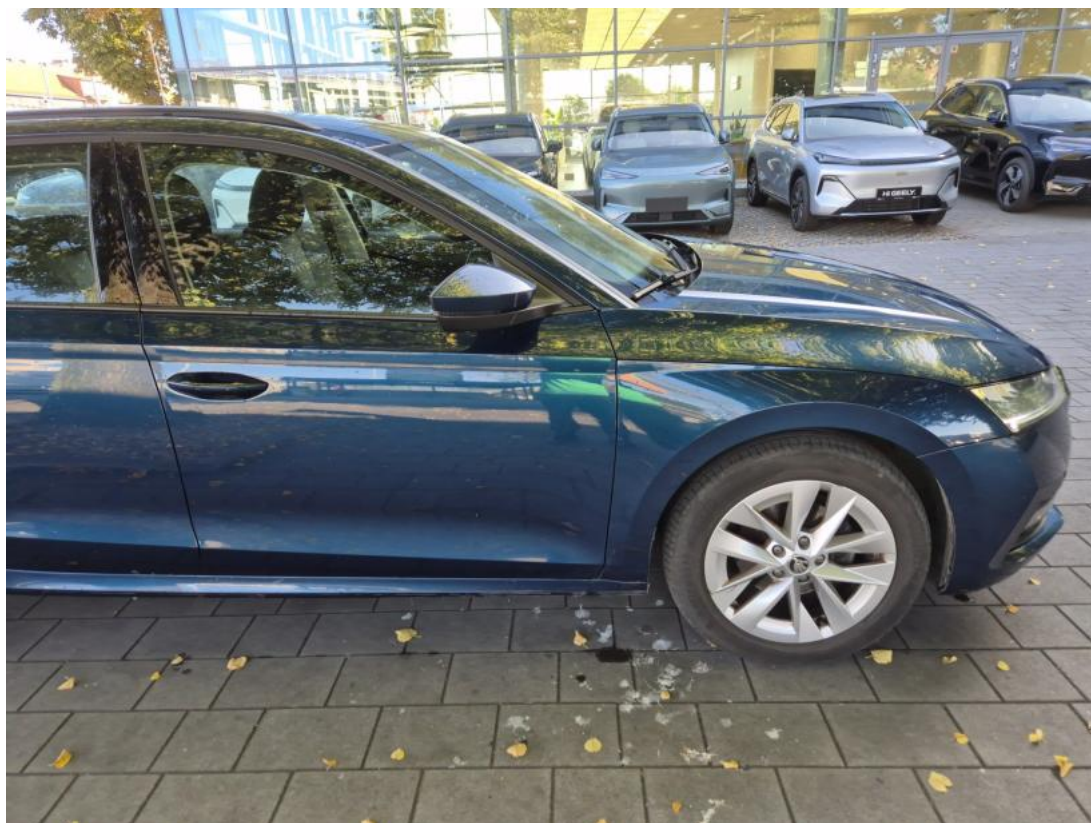
**Fot. 5**

| Poz. | Nazwa pozycji | Opis uszkodzeń | Kwalifik. | Naprawa [rbg] |
|---|---|---|---|---|
| 3 | Drzwi przednie (nieuzbrojone) R | wgniecenie, zarysowanie | | |

Bok prawy z przodu

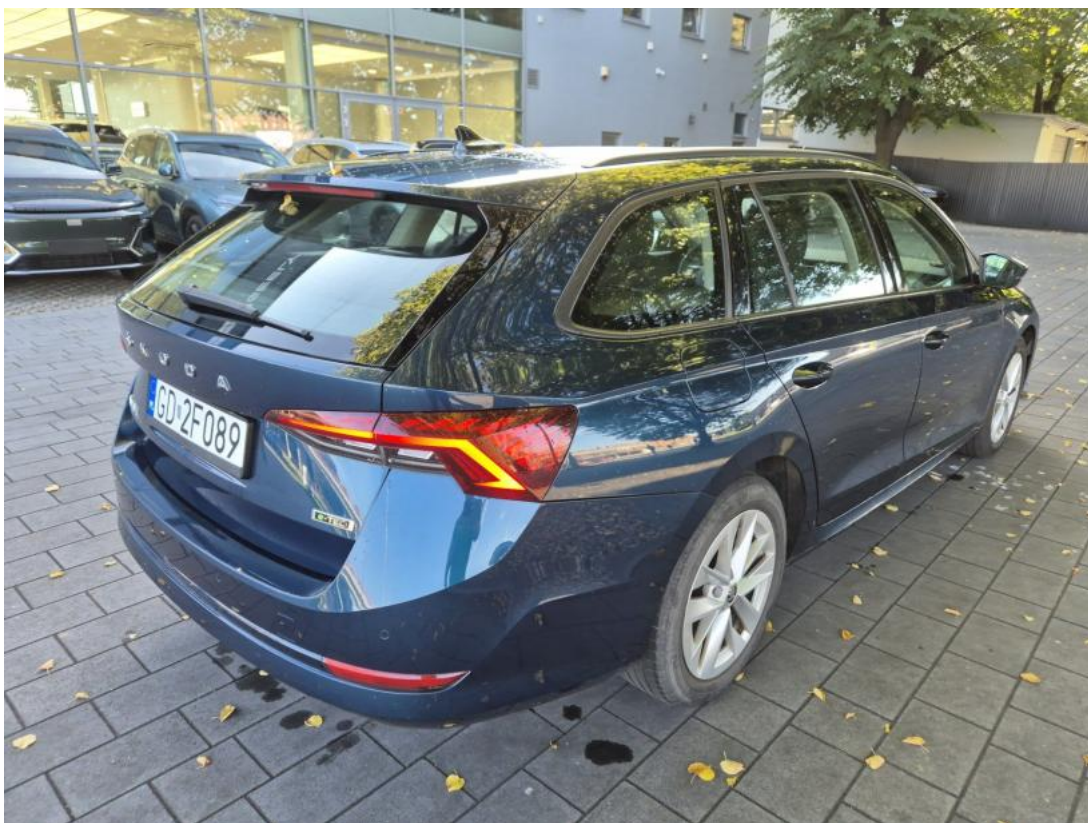
**Fot. 7**  
Przekątna tylna prawa

| Poz. | Nazwa pozycji | Opis uszkodzeń | Kwalifik. | Naprawa [rbg] |
|---|---|---|---|---|
| 7 | Błotnik tylny R | odpryski lakieru | | |

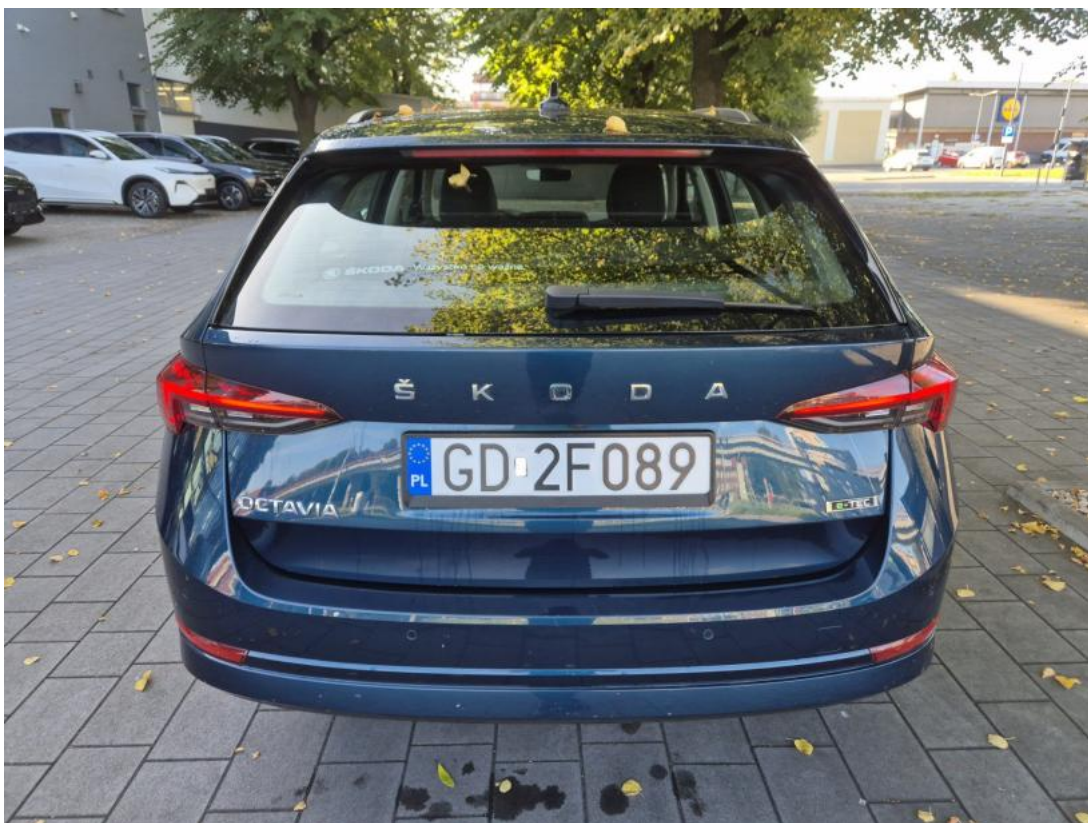
**Fot. 8**  
Tył

| Poz. | Nazwa pozycji | Opis uszkodzeń | Kwalifik. | Naprawa [rbg] |
|---|---|---|---|---|
| 5 | Okladzina zderzaka tylnego | zarysowanie, wgniecenie | | |
| 8 | Pokrywa tylna | zarysowanie | | |

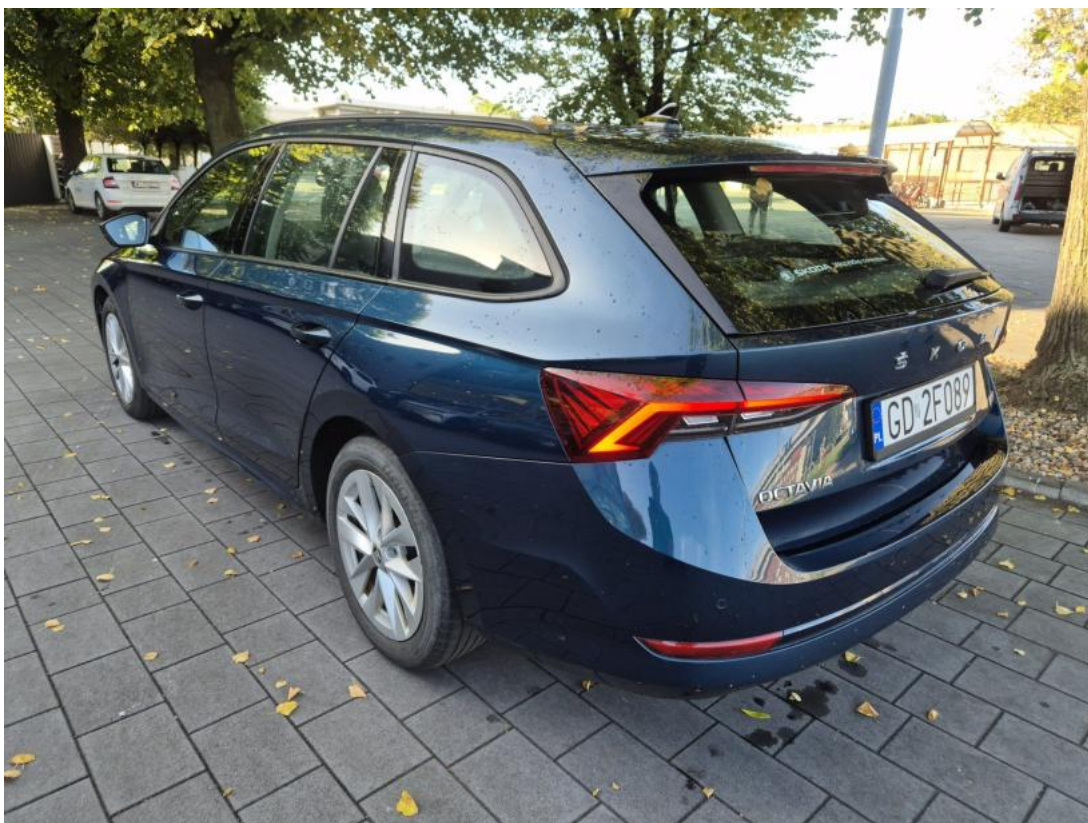
**Fot. 9**

Przekątna tylna lewa

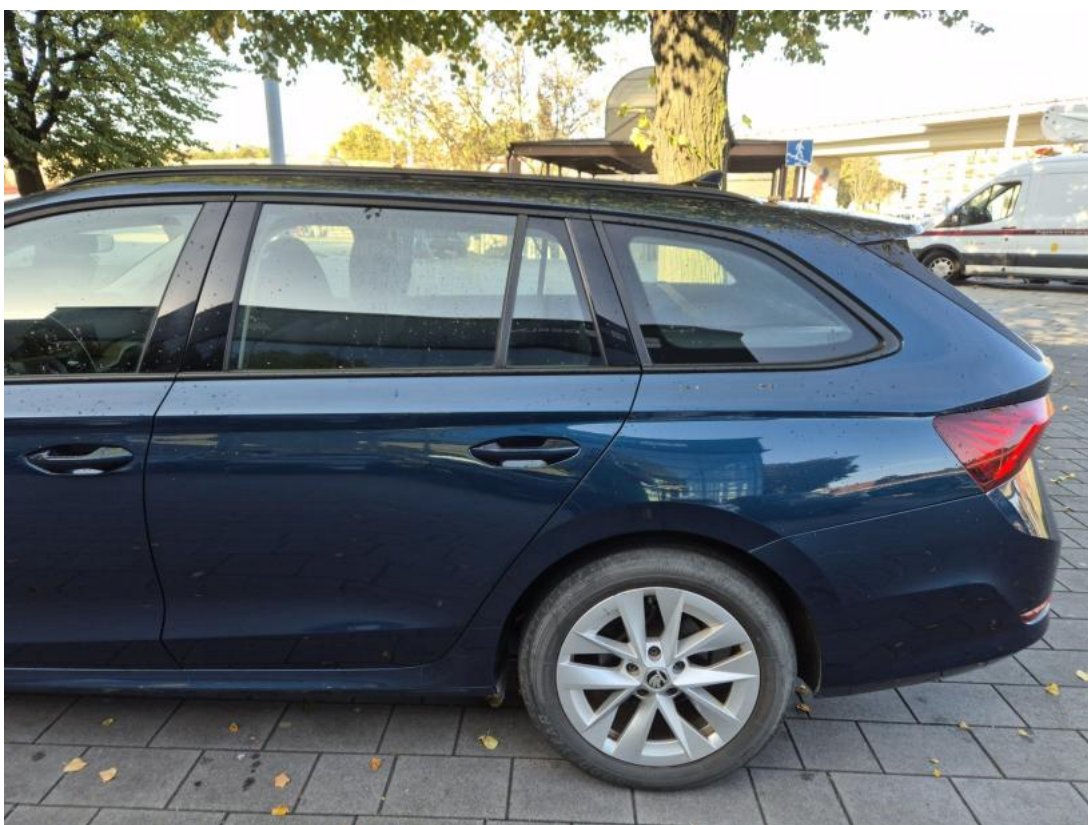
**Fot. 10**

| Poz. | Nazwa pozycji | Opis uszkodzeń | Kwalifik. | Naprawa [rbg] |
|---|---|---|---|---|
| 4 | Drzwi tylne (nieuzbrojone) L | zarysowanie | | |
| 6 | Błotnik tylny L | zarysowanie | | |

Bok lewy z tyłu
