## Raport z oględzin pojazdu

| Numer raportu | 13665/9/26-15201 | Data raportu | 15-09-2026 |

| Marka, model | PEUGEOT 308 SW 17-21 |
| Numer rejestracyjny | DW1YG52 |

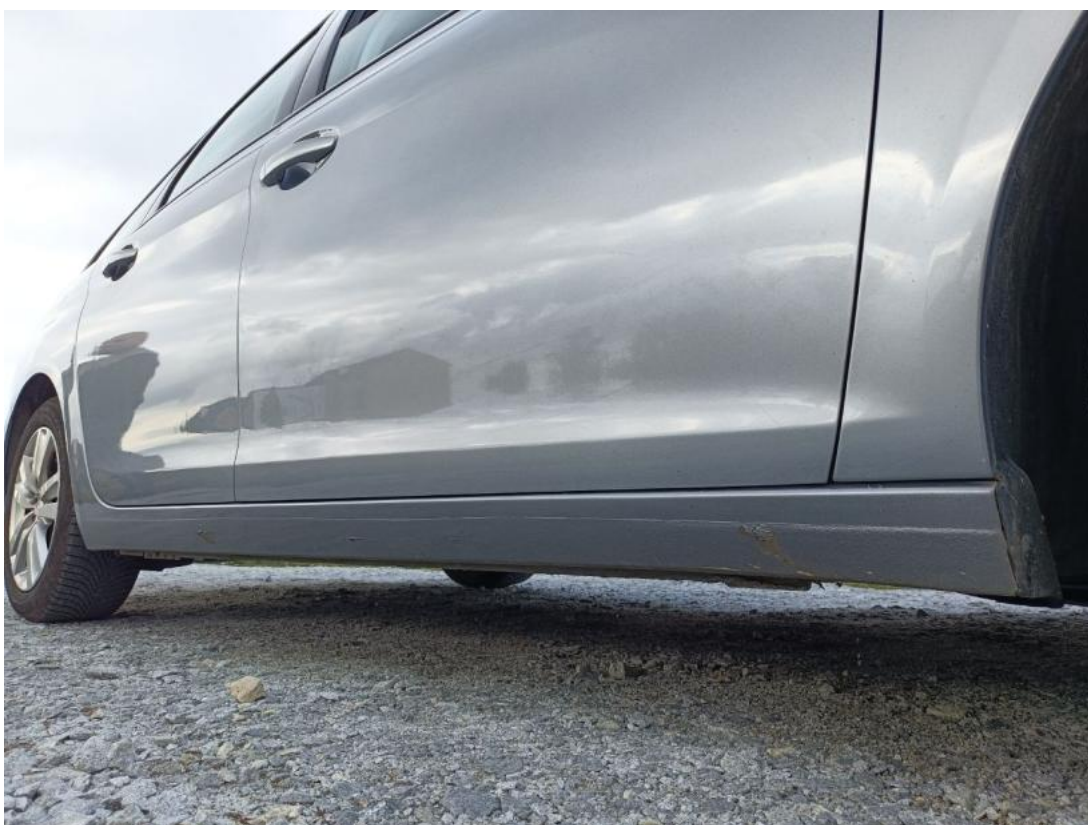
**Fot. 4**

| Poz. | Nazwa części | Przedział grubości powłoki lakierowej [µm] |
|---|---|---|
| 1 | Próg prawy | 150 - 200 |

| Poz. | Nazwa pozycji | Opis uszkodzeń | Kwalifik. | Naprawa [rbg] |
|---|---|---|---|---|
| 3 | Próg R | odpryski lakieru | NA | |

Próg prawy (widok od przodu)
