## Raport z oględzin pojazdu

| Numer raportu | 08912/12/25-15201 | Data raportu | 22-12-2025 |

| Marka, model | NISSAN Leaf 17-22 |
| Numer rejestracyjny | DB3088K |

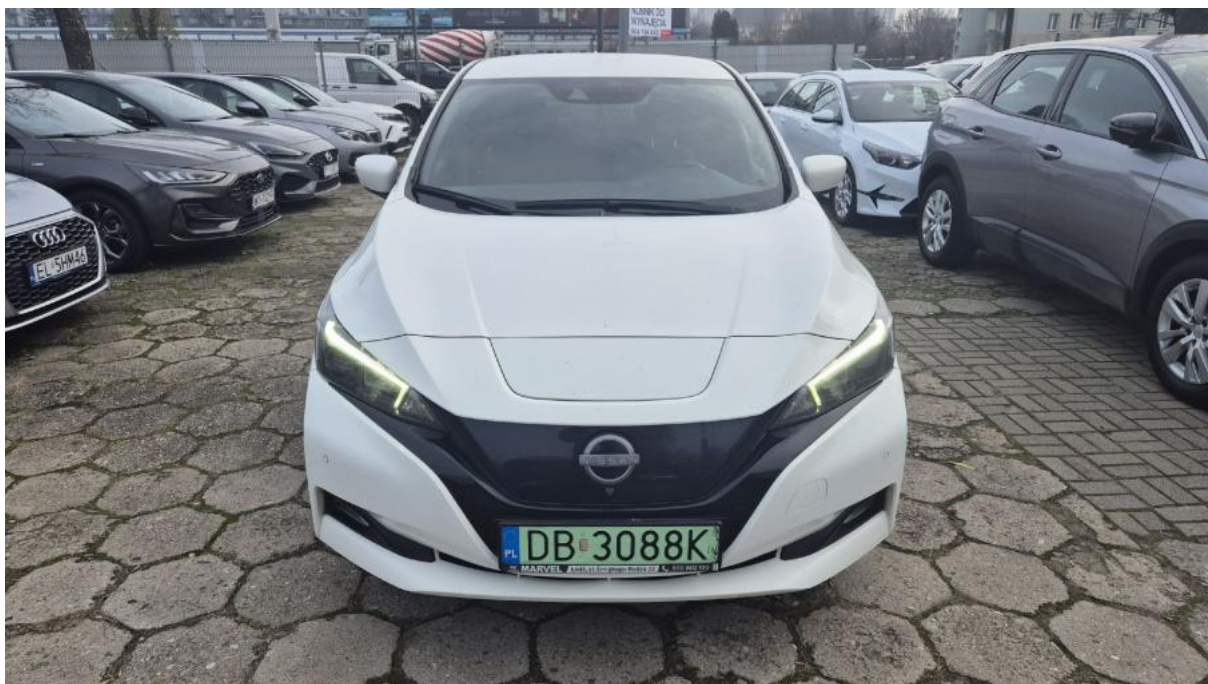
**Fot. 2**

| Poz. | Nazwa pozycji | Opis uszkodzeń | Kwalifik. | Naprawa [rbg] |
|---|---|---|---|---|
| 2 | Okładzina zderzaka przedniego | inne | NA | 0.2 |

Przód

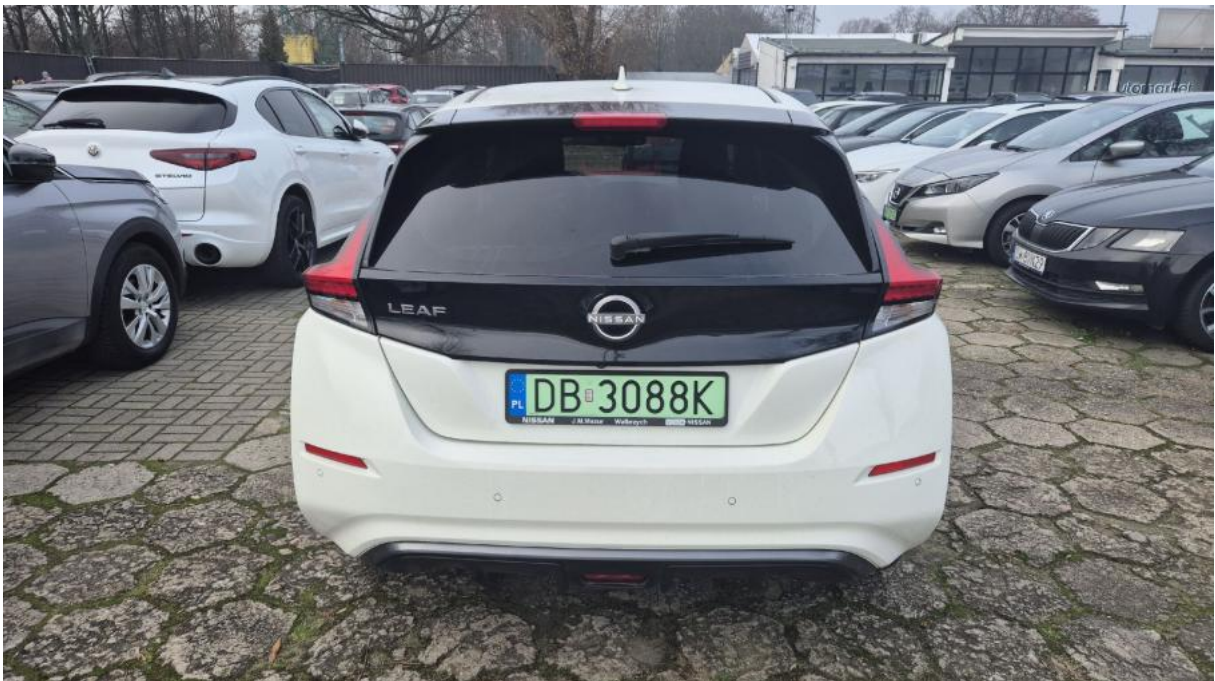
**Fot. 8**

| Poz. | Nazwa pozycji | Opis uszkodzeń | Kwalifik. | Naprawa [rbg] |
|---|---|---|---|---|
| 1 | Listwa ozdobna zderzaka tylnego, dolna | pęknięcie | WY | 0.5 |
| 4 | Okładzina zderzaka tylnego | inne | | |

Tył

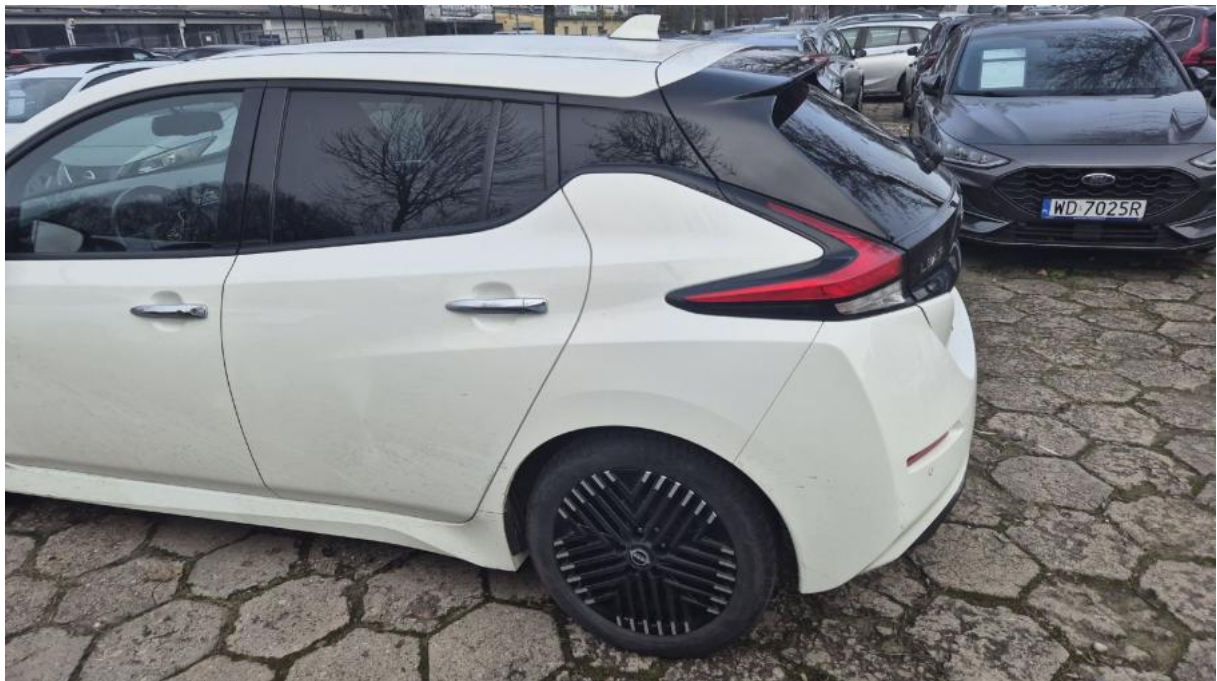
**Fot. 10**

| Poz. | Nazwa pozycji | Opis uszkodzeń | Kwalifik. | Naprawa [rbg] |
|---|---|---|---|---|
| 3 | Poszycie drzwi tylnych L | odpryski lakieru | | |

Bok lewy z tyłu
