## Raport z oględzin pojazdu

| Numer raportu | 217030/11/25-11401 | Data raportu | 07-11-2025 |

| Marka, model | MERCEDES-BENZ A Klasa [...] |
| Typ, wersja | A 180 Style 7G-DCT |

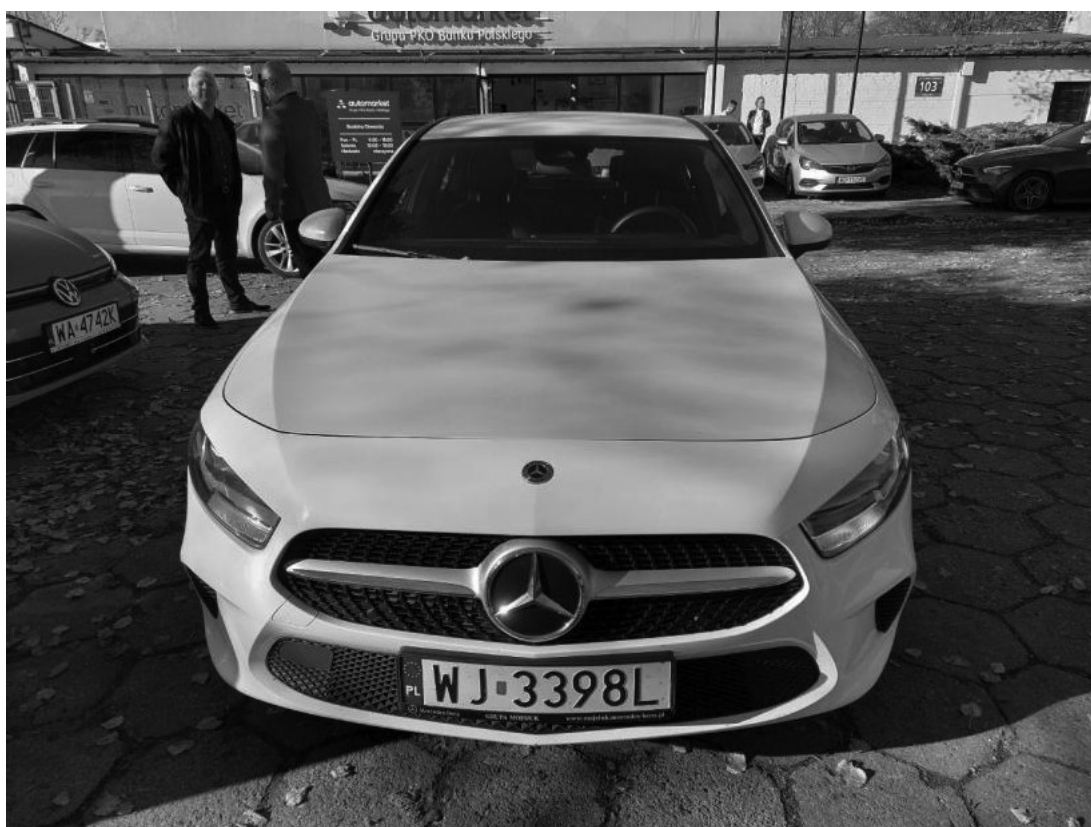
**Fot. 2**

| Poz. | Nazwa pozycji | Opis uszkodzeń | Kwalifik. | Naprawa<br>[rbg] |
|---|---|---|---|---|
| 2 | Okladzina zderzaka przedniego | rysa/odprysk | | |

Przód

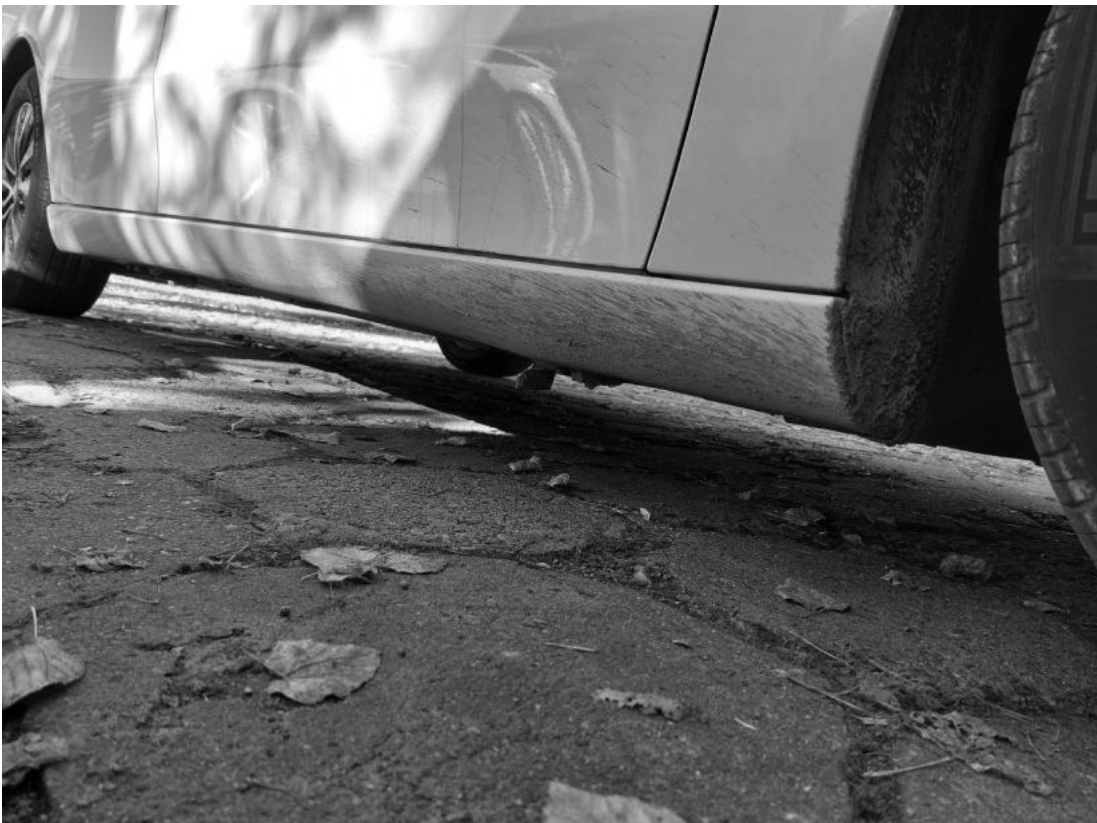
**Fot. 4**

| Poz. | Nazwa pozycji | Opis uszkodzeń | Kwalifik. | Naprawa<br>[rbg] |
|---|---|---|---|---|
| 1 | Nakładka progu zewn. R | rozerwanie | WY | 0,9 |

Próg prawy (widok od przodu)

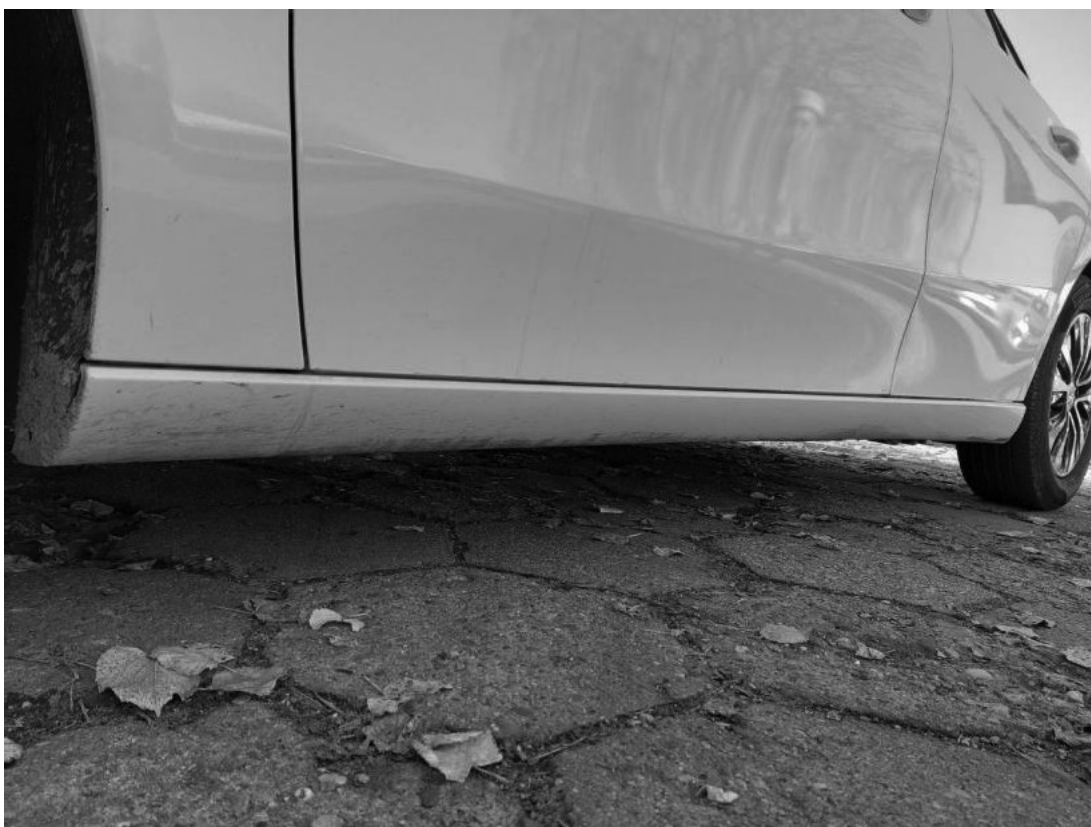
**Fot. 12**

| Poz. | Nazwa pozycji | Opis uszkodzeń | Kwalifik. | Naprawa<br>[rbg] |
|---|---|---|---|---|
| 3 | Nakładka progu zewn. L | zarysowanie | | |

Próg lewy (widok od przodu)
