## Raport z oględzin pojazdu

| Numer raportu | 441522/8/26-9573 | Data raportu | 31-08-2026 |

| Marka, model | RENAULT Megane IV Grandto... |
| Numer rejestracyjny | WD7588V |

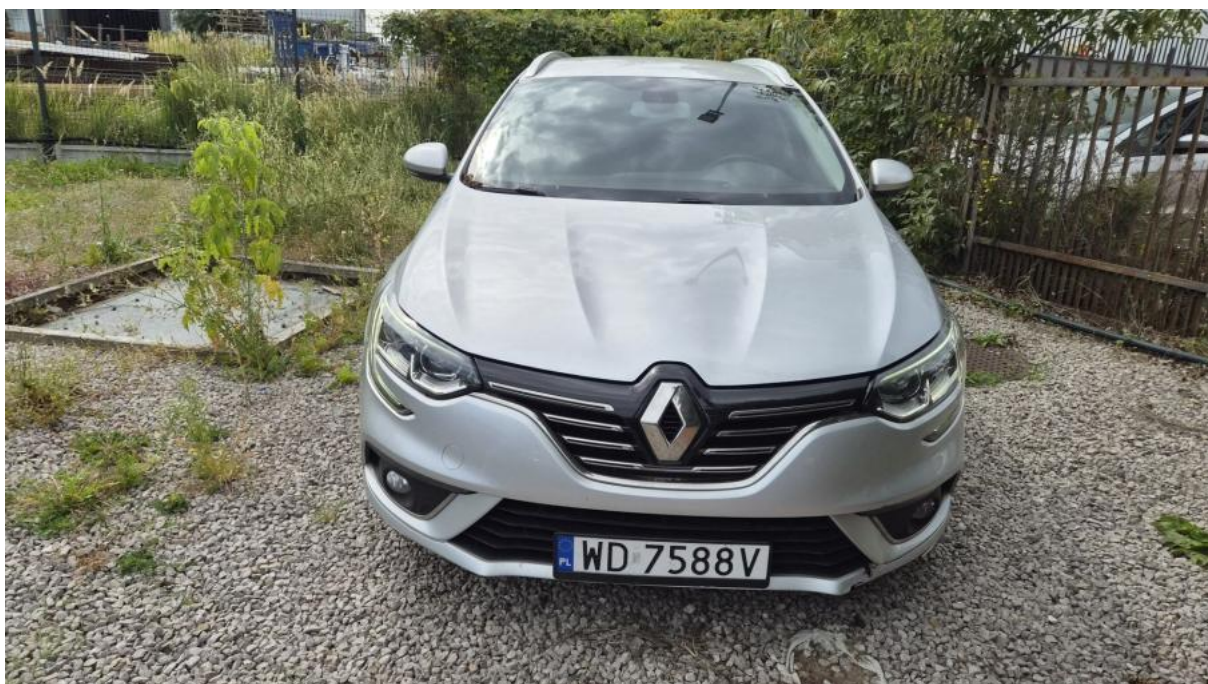
**Fot. 2**

| Poz. | Nazwa pozycji | Opis uszkodzeń | Kwalifik. | Naprawa [rbg] |
|---|---|---|---|---|
| 1 | Okładzina zderzaka przedniego | pęknięcie/rozerwanie | WY | 1 |

Przód

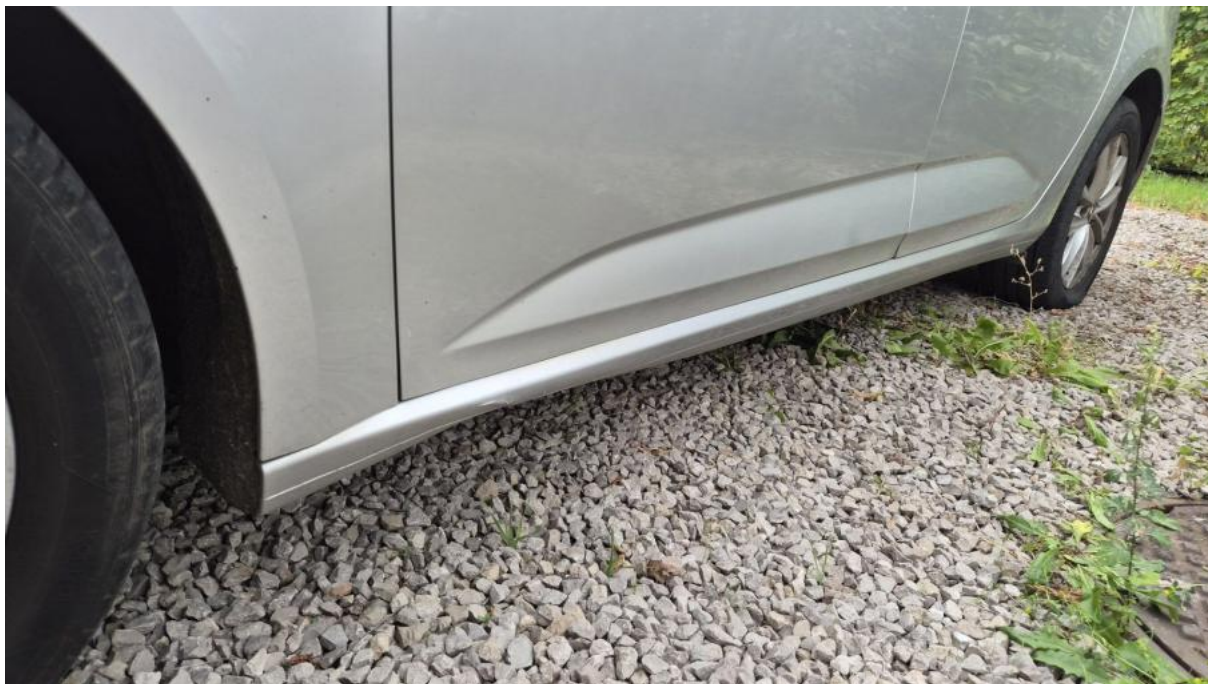
**Fot. 12**

| Poz. | Nazwa pozycji | Opis uszkodzeń | Kwalifik. | Naprawa [rbg] |
|---|---|---|---|---|
| 4 | Próg L | wgniecenie/odkształcenie, pęknięcie/rozerwanie | WY | 13.3 |

Próg lewy (widok od przodu)

Próg L - Pęknięcie/rozerwanie 1

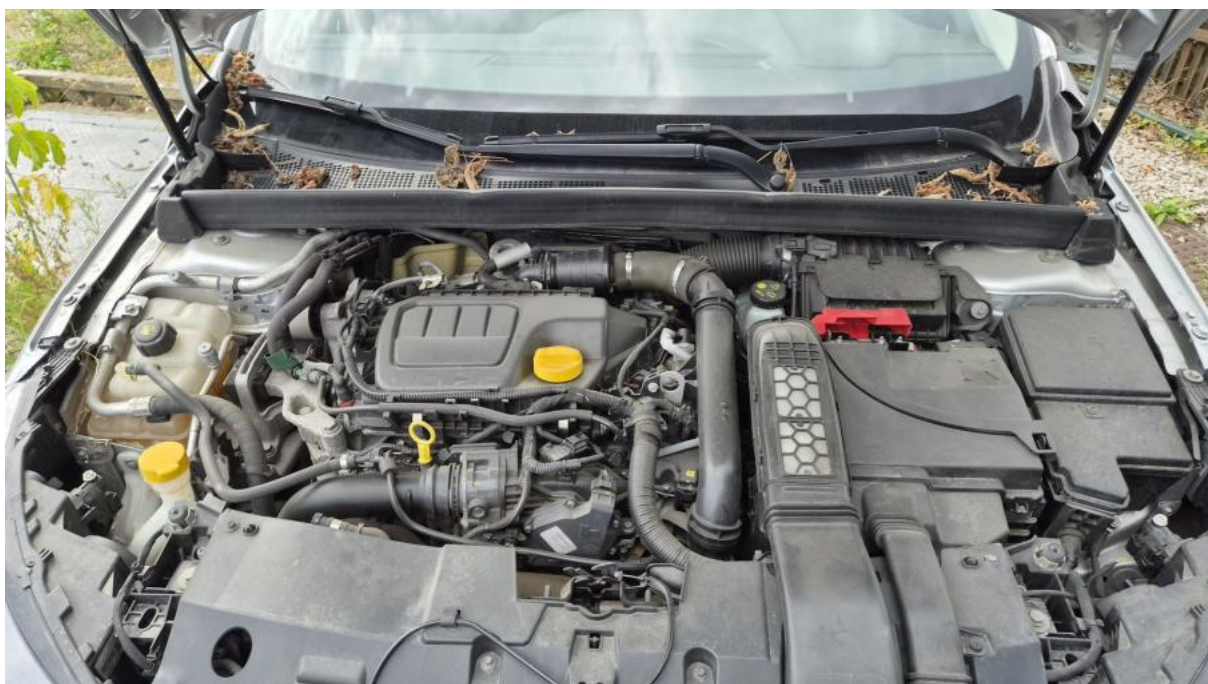
**Fot. 24**

| Poz. | Nazwa pozycji | Opis uszkodzeń | Kwalifik. | Naprawa [rbg] |
|---|---|---|---|---|
| 2 | Wykładzina tłumiąca pokrywy przedniej | pęknięcie/rozerwanie | WY | 0.2 |

Komora silnika
