## Raport z oględzin pojazdu

| Numer raportu | 13628/9/26-15201 | Data raportu | 14-09-2026 |

| Marka, model | OPEL Astra V Sports Tourer 1... |
| Numer rejestracyjny | GD924WK |

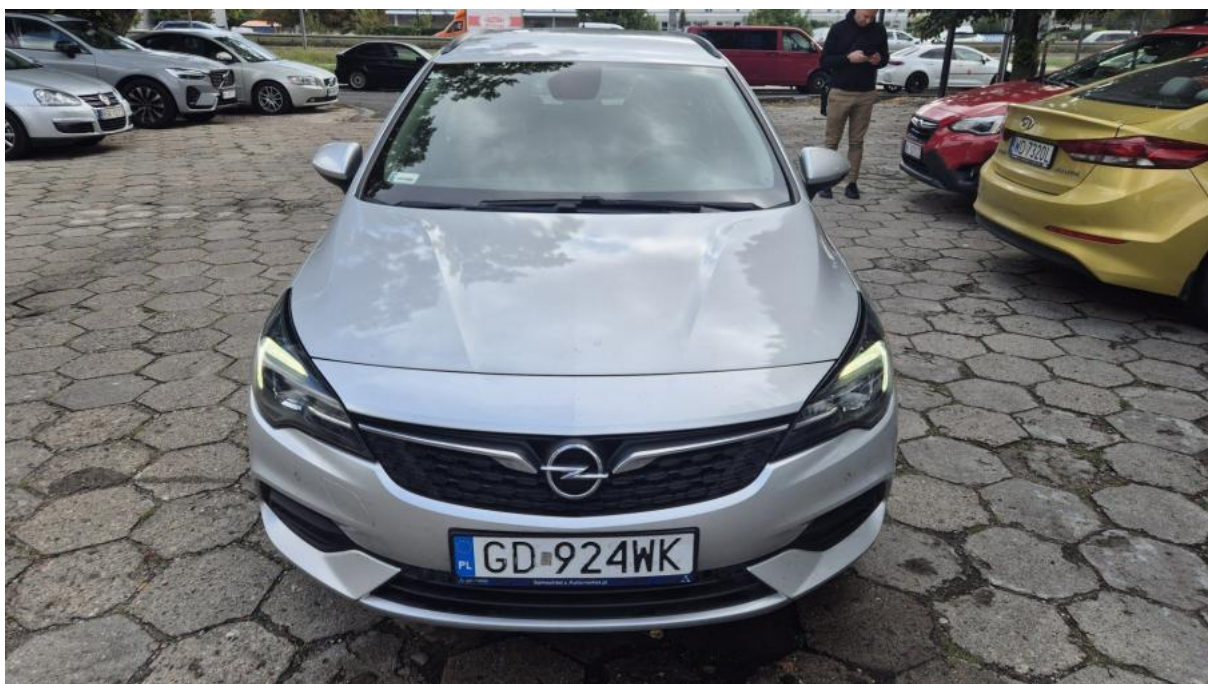
**Fot. 2**

| Poz. | Nazwa pozycji | Opis uszkodzeń | Kwalifik. | Naprawa [rbg] |
|---|---|---|---|---|
| 2 | Pokrywa przednia | wgniecenie | NA | 1 |
| 7 | Okładzina zderzaka przedniego | zarysowanie | | |
| 8 | Szyba przednia barwiona | rysa/odprysk | | |

Przód

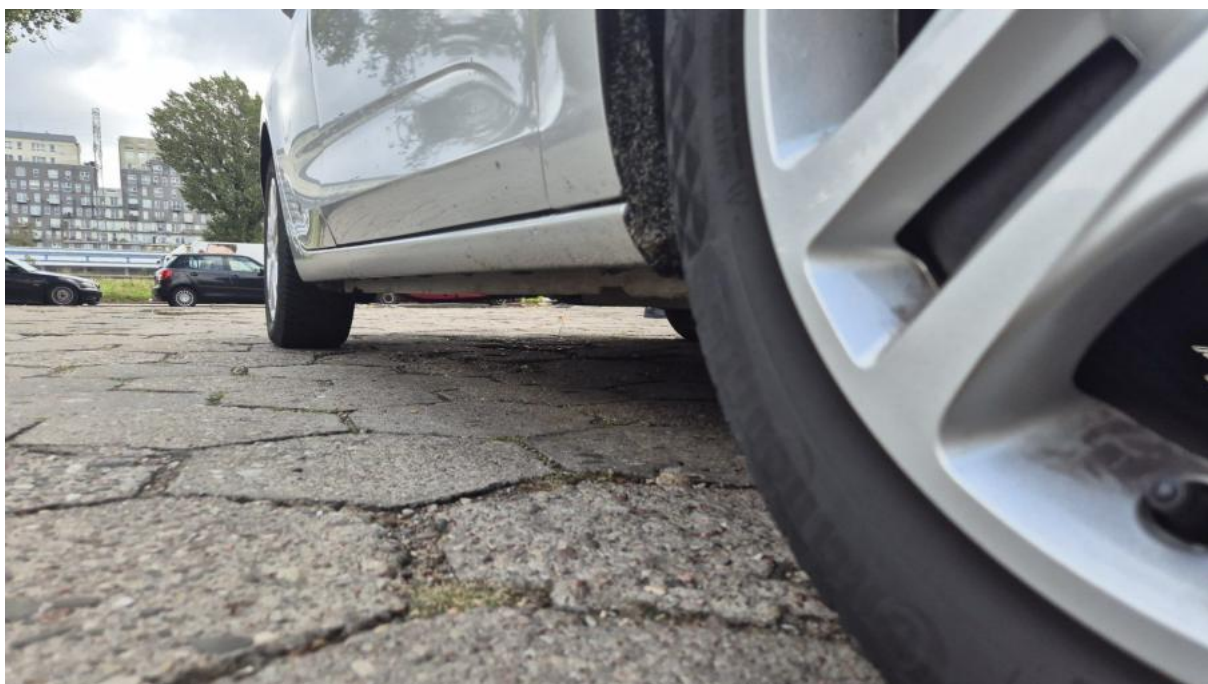
**Fot. 4**

| Poz. | Nazwa pozycji | Opis uszkodzeń | Kwalifik. | Naprawa [rbg] |
|---|---|---|---|---|
| 14 | Próg R | wgniecenie | | |

Próg prawy (widok od przodu)

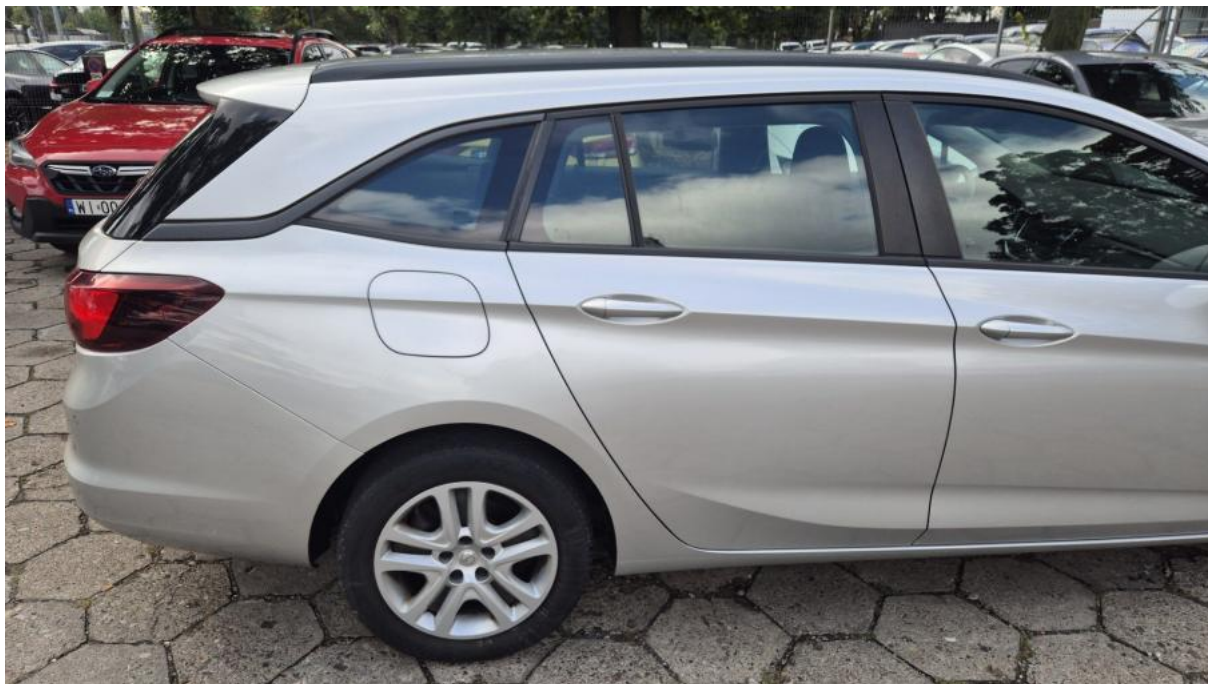
**Fot. 6**

| Poz. | Nazwa pozycji | Opis uszkodzeń | Kwalifik. | Naprawa [rbg] |
|---|---|---|---|---|
| 5 | Błotnik tylny R | liczne, wgniecenie | NA | 2 |
| 13 | Drzwi tylne (nieuzbrojone) R | zarysowanie | | |

Bok prawy z tyłu

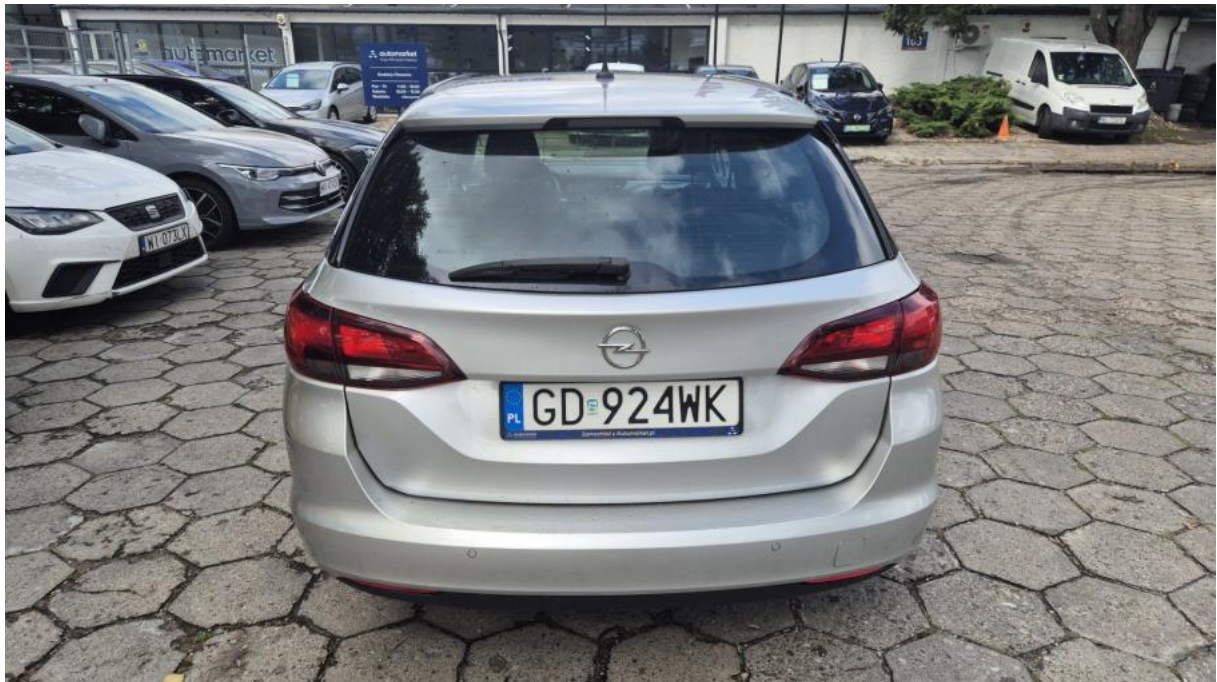
**Fot. 8**

| Poz. | Nazwa pozycji | Opis uszkodzeń | Kwalifik. | Naprawa [rbg] |
|---|---|---|---|---|
| 4 | Okładzina zderzaka tylnego | zarysowanie | NA | |
| 6 | Pokrywa tylna | zarysowanie | NA | |
| 17 | Szyba tylna ogrzewana/barwiona | zarysowanie | | |

Tył

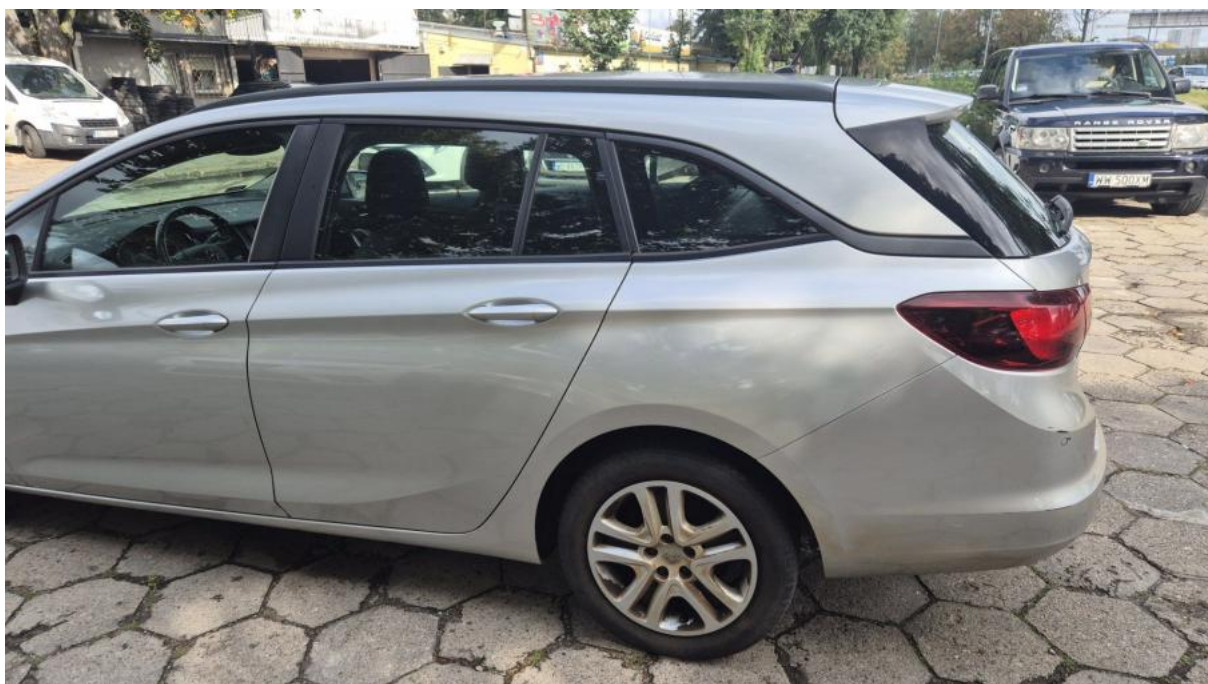
**Fot. 10**

| Poz. | Nazwa pozycji | Opis uszkodzeń | Kwalifik. | Naprawa [rbg] |
|---|---|---|---|---|
| 12 | Drzwi tylne (nieuzbrojone) L | odpryski lakieru, wgniecenie | | |
| 16 | Błotnik tylny L | wgniecenie, wgniecenie | | |

Bok lewy z tyłu

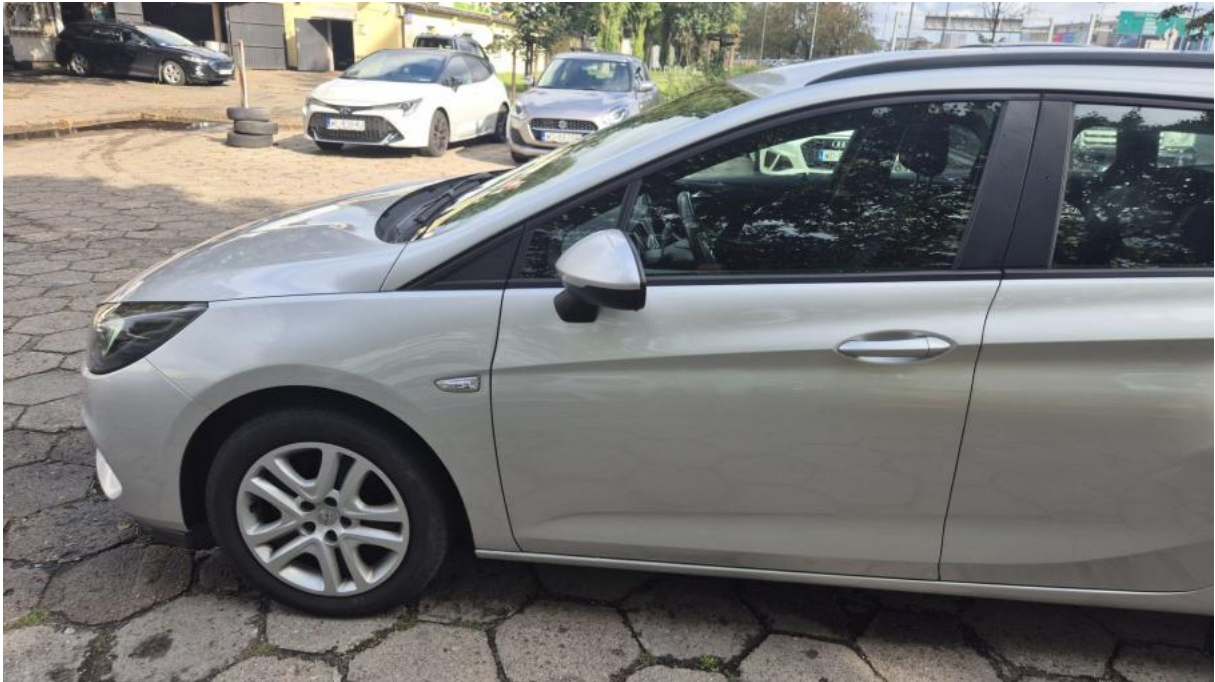
**Fot. 11**

| Poz. | Nazwa pozycji | Opis uszkodzeń | Kwalifik. | Naprawa [rbg] |
|---|---|---|---|---|
| 1 | Napis (model) boczny L | brak | WY | 0,2 |
| 10 | Drzwi przednie (nieuzbrojone) L | odpryski lakieru | | |

Bok lewy z przodu

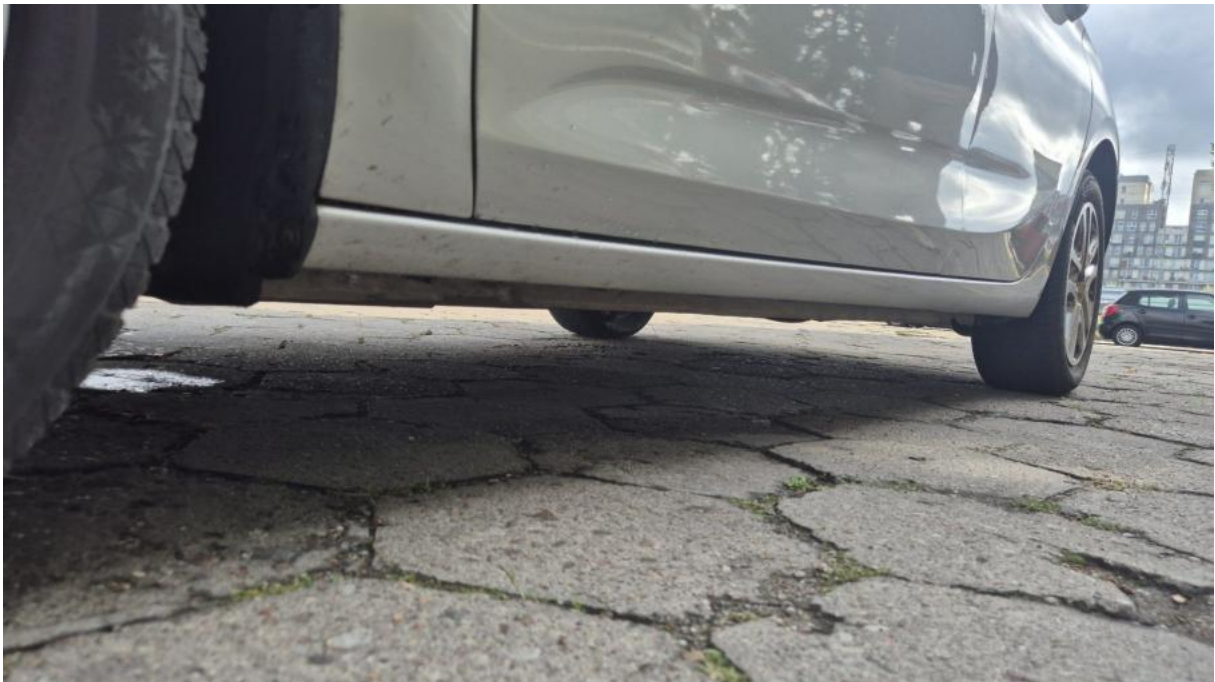
**Fot. 12**

| Poz. | Nazwa pozycji | Opis uszkodzeń | Kwalifik. | Naprawa [rbg] |
|---|---|---|---|---|
| 3 | Słupek przedni (A) z progiem L | odpryski lakieru | NA | |

Próg lewy (widok od przodu)

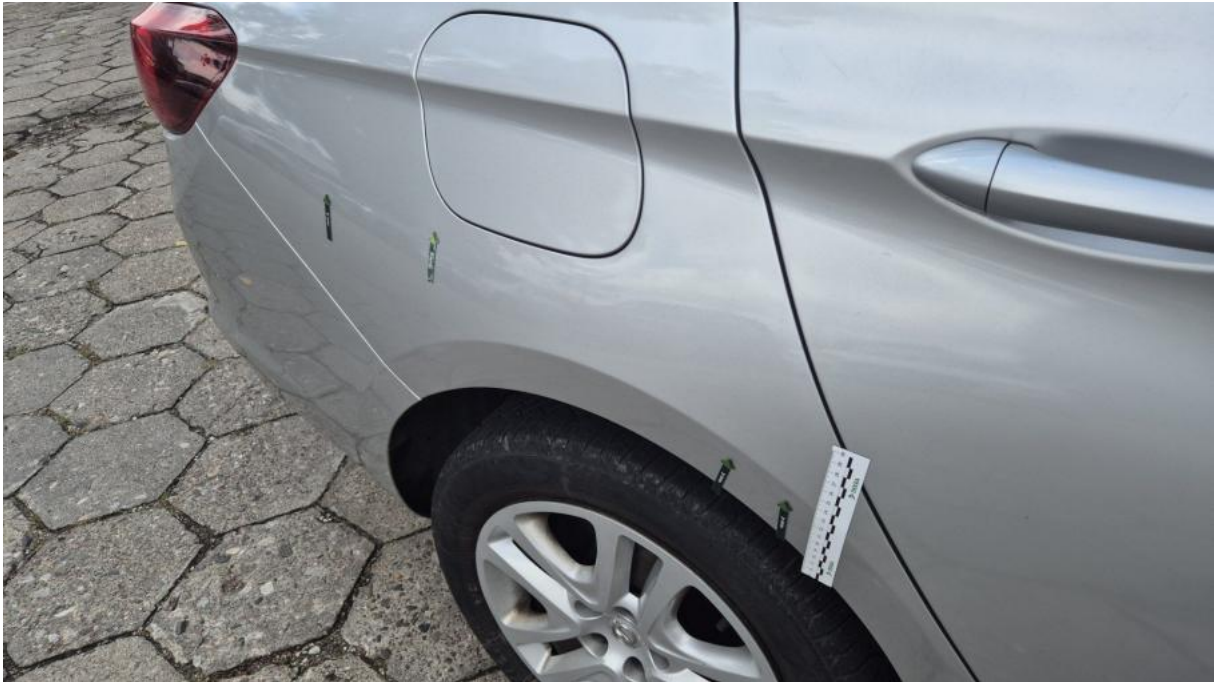
**Fot. 51**

Błotnik tylny P / Ściana boczna P - zdjęcie poglądowe 1

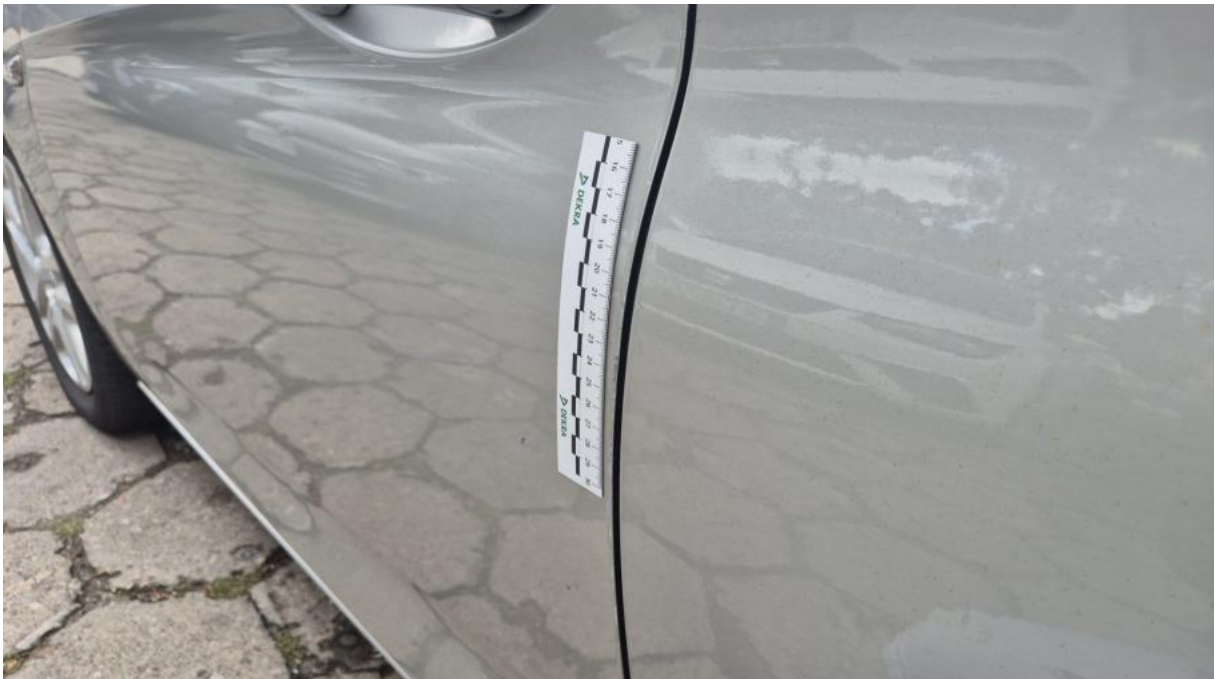
**Fot. 64**

Drzwi przed L - zdjęcie poglądowe 1

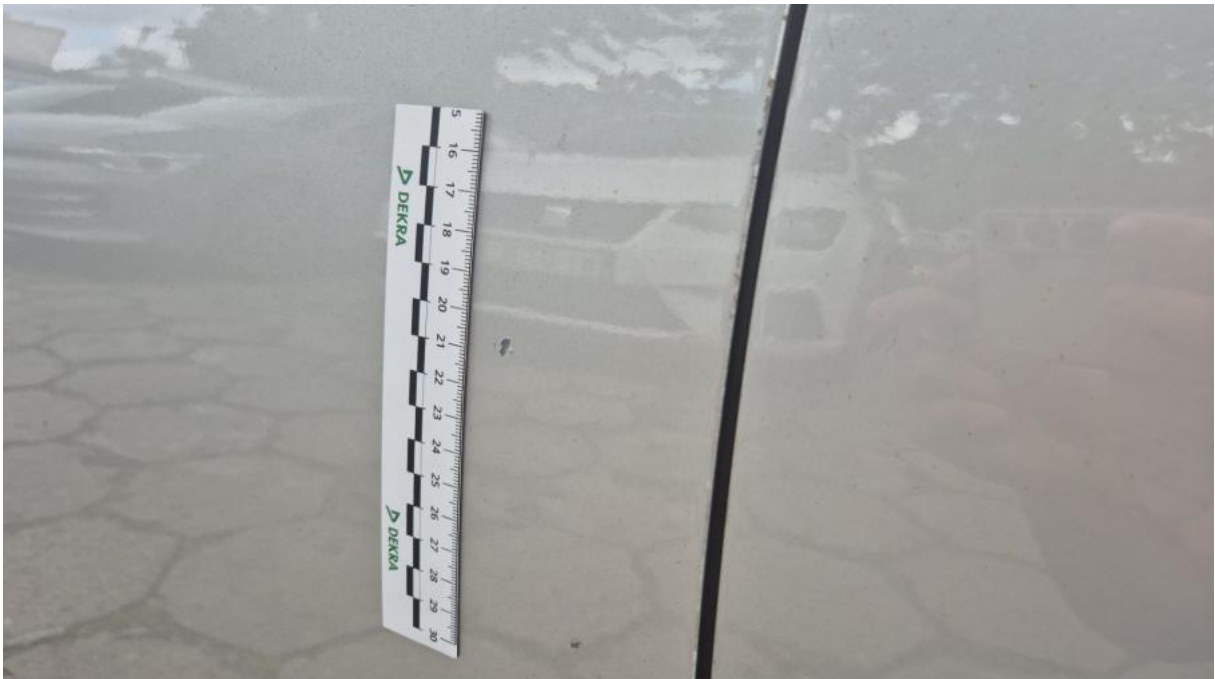
**Fot. 66**

Drzwi przed L - Rysa/odprysk 2
