## Raport z oględzin pojazdu

| Numer raportu | 13247/8/26-15201 | Data raportu | 24-08-2026 |

| Marka, model | SKODA Octavia IV Kombi 20-24 |
| Numer rejestracyjny | CB512NU |

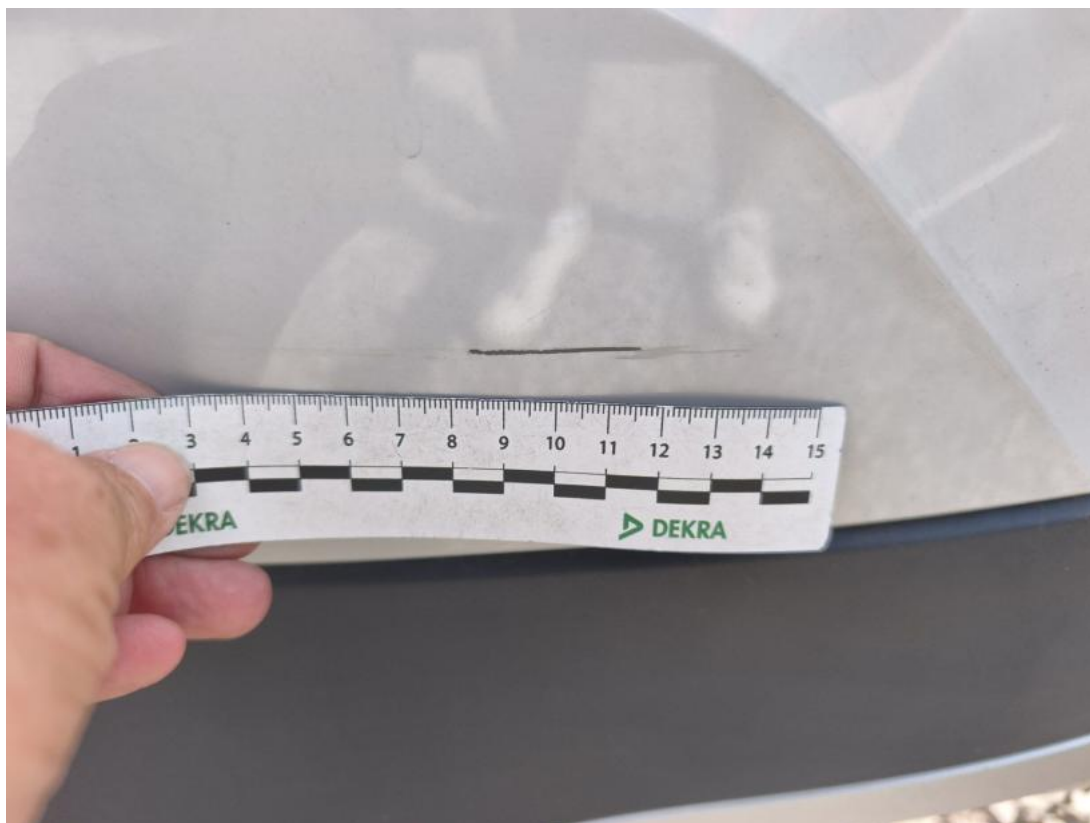
**Fot. 47**

| Poz. | Nazwa pozycji | Opis uszkodzeń | Kwalifik. | Naprawa [rbg] |
|---|---|---|---|---|
| 6 | Okładzina zderzaka tylnego | zarysowanie, odpryski lakieru | NA | |

Zderzak tylny - zdjęcie pogładowe 2
