## Raport z oględzin pojazdu

| Numer raportu | 423259/2/26-9571 | Data raportu | 25-02-2026 |

| Marka, model | VOLKSWAGEN Arteon 20-23 |
| Numer rejestracyjny | GD3F544 |

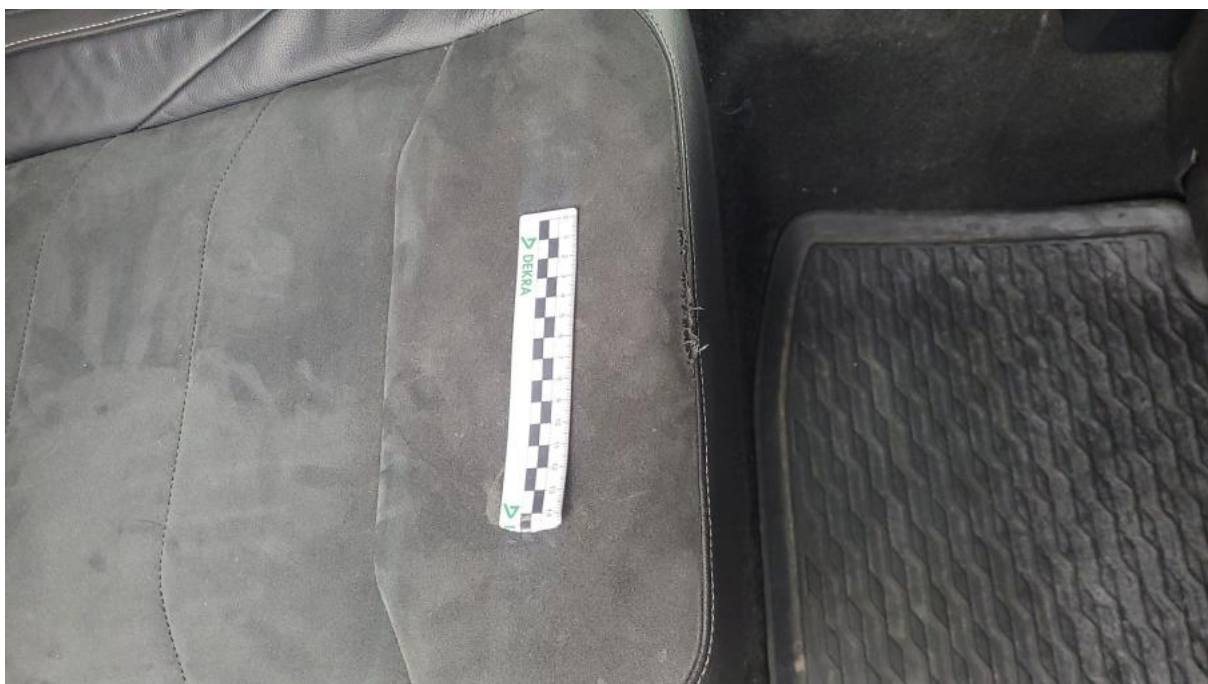
**Fot. 52**

| Poz. | Nazwa pozycji | Opis uszkodzeń | Kwalifik. | Naprawa [rbg] |
|---|---|---|---|---|
| 3 | Tapicerka siedziska 2.rząd | pęknięcie/rozerwanie, zabrudzenie | WY | 1.2 |

Kanapa tyl. - zdjęcie poglądowe 1
