## Raport z oględzin pojazdu

| Numer raportu | 13763/9/26-15201 | Data raportu | 23-09-2026 |

| Marka, model | SKODA Fabia III Hatchback 18... |
| Numer rejestracyjny | LU454RP |

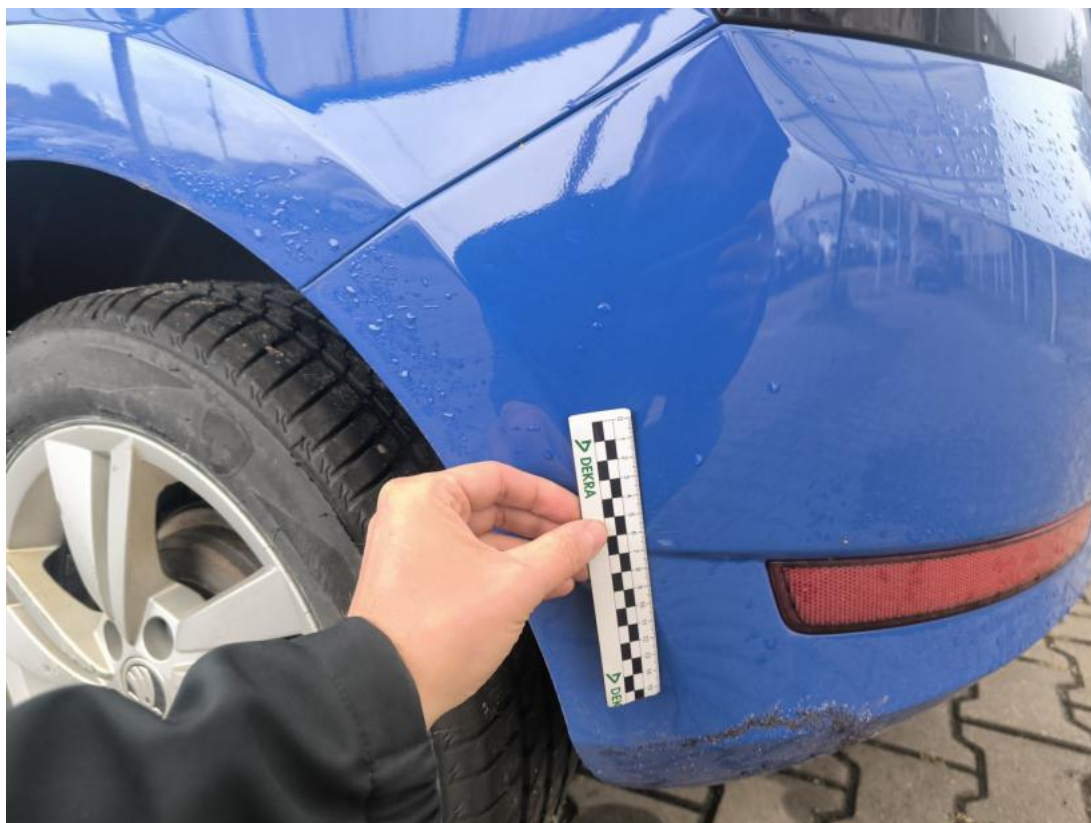
**Fot. 37**

| Poz. | Nazwa pozycji | Opis uszkodzeń | Kwalifik. | Naprawa [rbg] |
|---|---|---|---|---|
| 5 | Okładzina zderzaka tylnego | zarysowanie | | |

Zderzak tylny - zdjęcie poglądowe 1

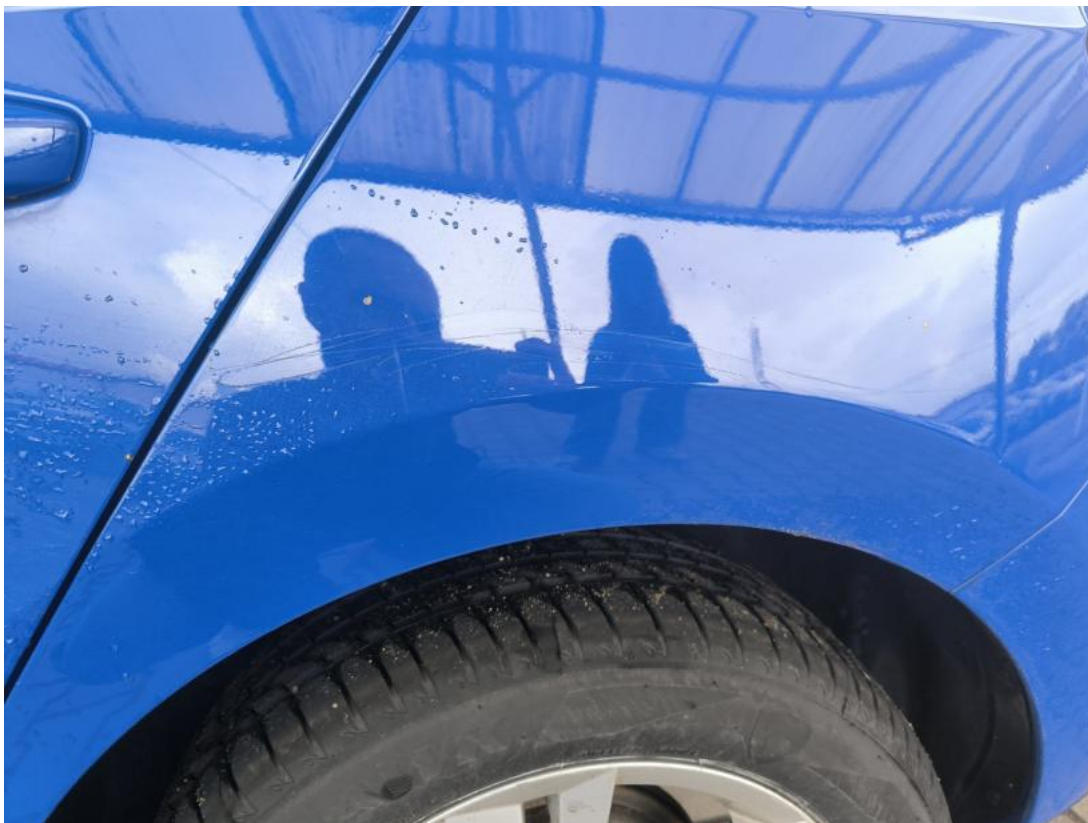
**Fot. 39**

| Poz. | Nazwa części | Przedział grubości powłoki lakierowej [µm] |
|---|---|---|
| 1 | Błotnik tylny lewy/ściana boczna lewa | 150 - 500 |

| Poz. | Nazwa pozycji | Opis uszkodzeń | Kwalifik. | Naprawa [rbg] |
|---|---|---|---|---|
| 6 | Błotnik tylny L | zarysowanie | | |

Błotnik tylny L / Ściana boczna L - zdjęcie pogładowe 1
