## Raport z oględzin pojazdu

| Numer raportu | 12383/7/26-15201 | Data raportu | 09-07-2026 |

| Numer identyfikacyjny (VIN) | <b>TMBCK7NXXMY154552</b> |
| Marka, model | SKODA Octavia IV 20-24 |

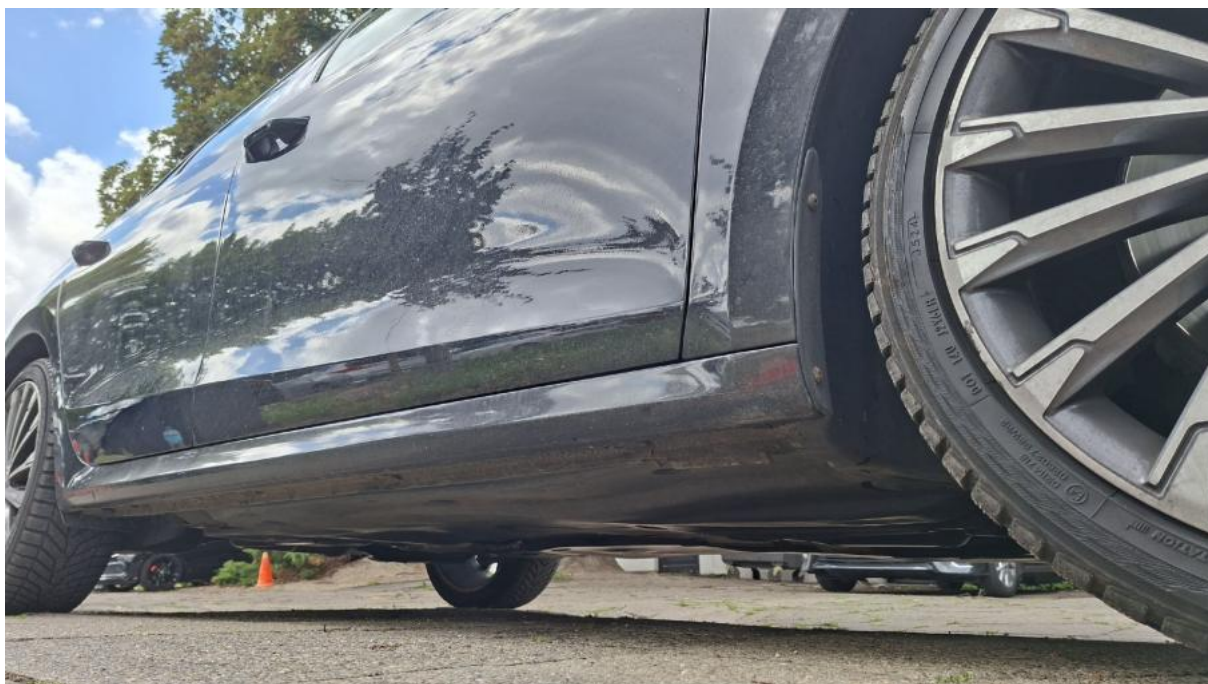
**Fot. 4**

| Poz. | Nazwa pozycji | Opis uszkodzeń | Kwalifik. | Naprawa [rbg] |
|---|---|---|---|---|
| 18 | Próg R | wgniecenie | | |

Próg prawy (widok od przodu)

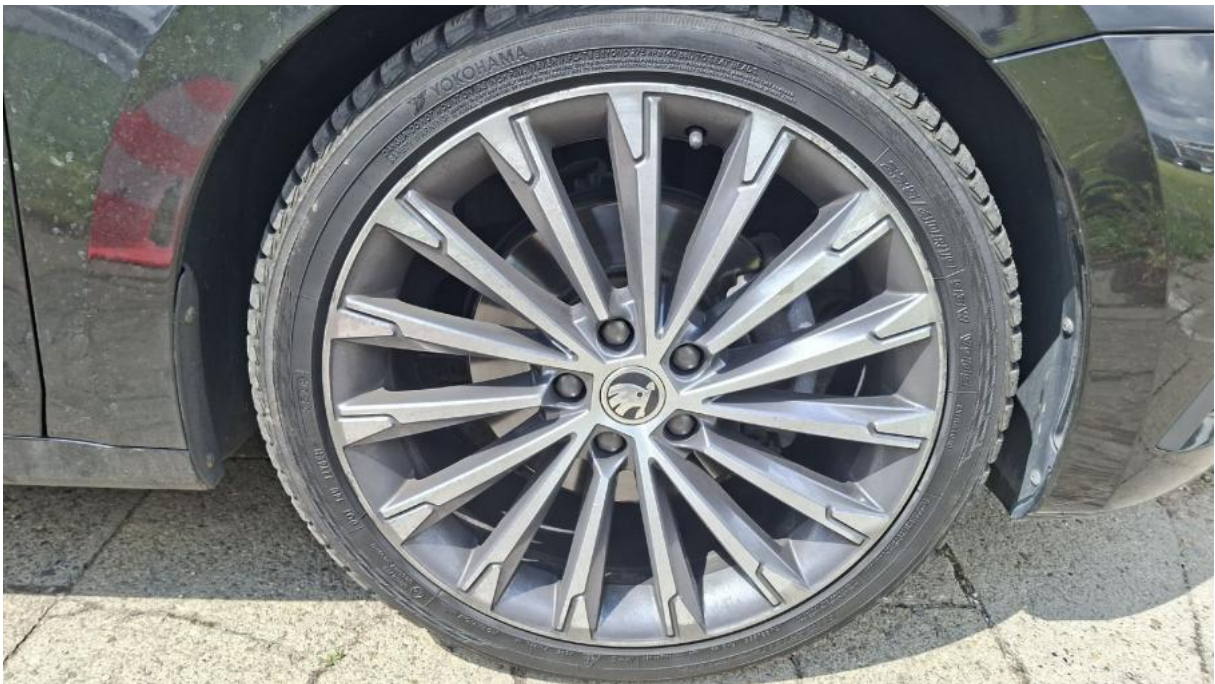
**Fot. 38**

| Poz. | Nazwa pozycji | Opis uszkodzeń | Kwalifik. | Naprawa [rbg] |
|---|---|---|---|---|
| 10 | Tarcza koła aluminiowa przód R | zarysowanie | WY | |

Felga aluminiowa przednia P - zdjęcie poglądowe 1

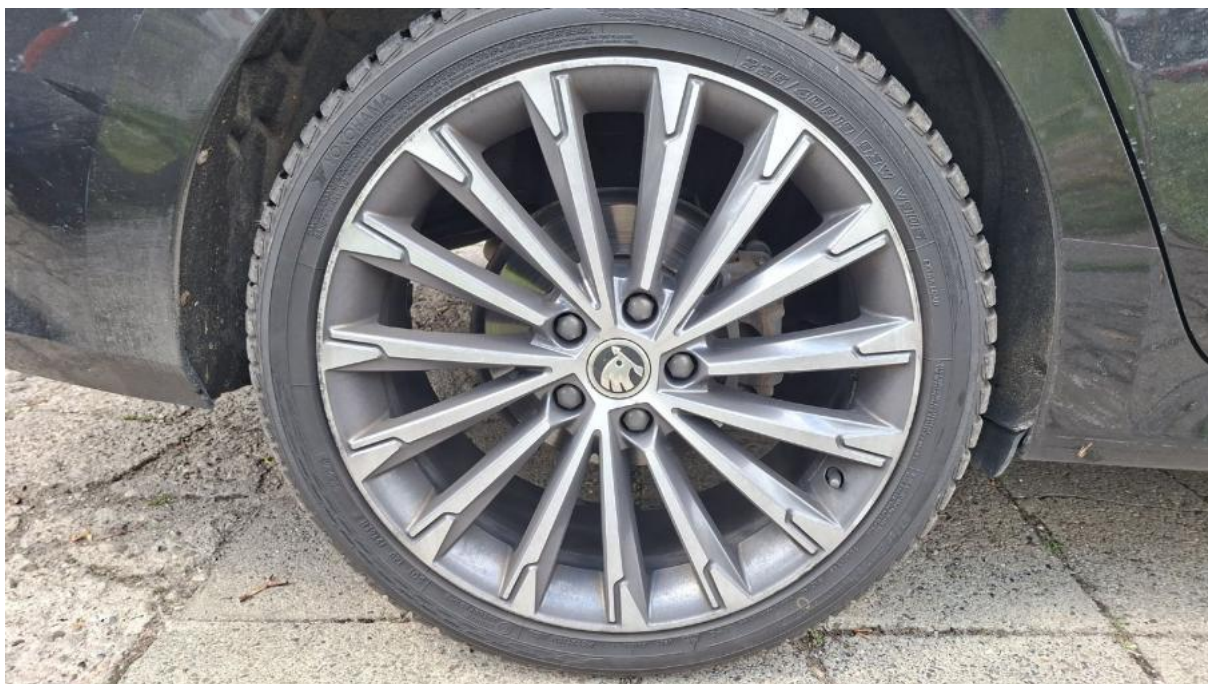
**Fot. 44**

| Poz. | Nazwa pozycji | Opis uszkodzeń | Kwalifik. | Naprawa [rbg] |
|---|---|---|---|---|
| 12 | Tarcza koła aluminiowa tył R | zarysowanie | WY | 0.3 |

Felga aluminiowa tylna P - zdjęcie poglądowe 1

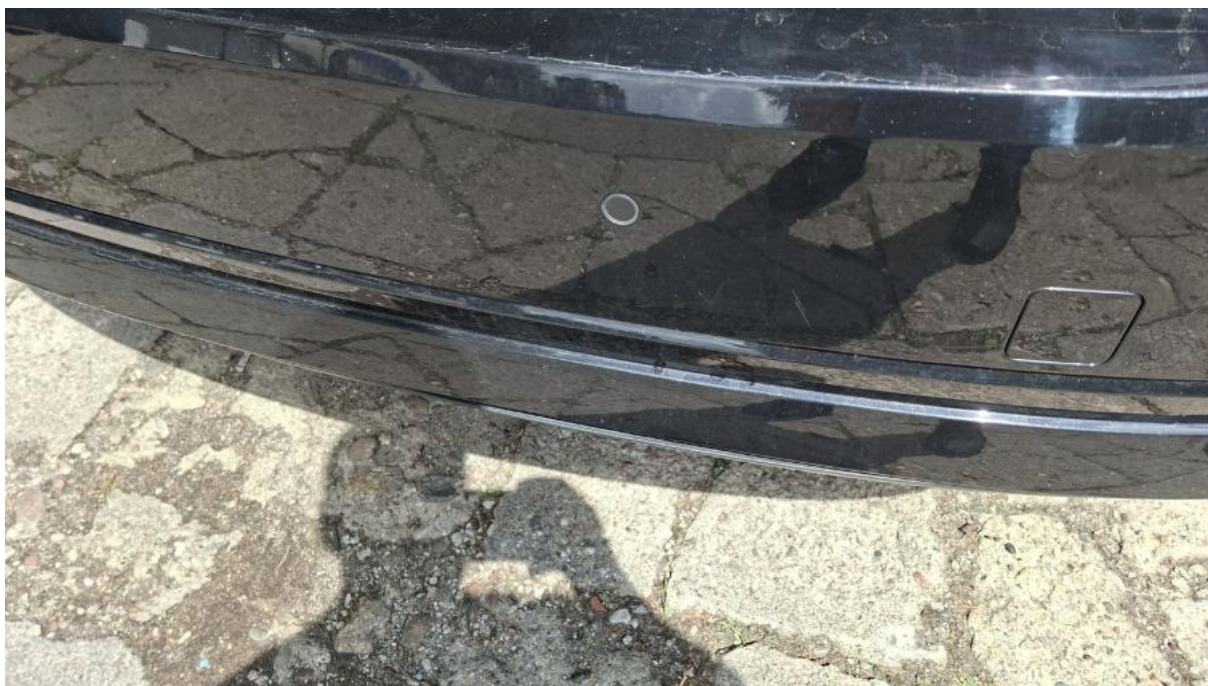
**Fot. 49**

| Poz. | Nazwa pozycji | Opis uszkodzeń | Kwalifik. | Naprawa [rbg] |
|---|---|---|---|---|
| 4 | Okladzina zderzaka tylnego | pęknięcie | WY | 1.5 |

Zderzak tylny cz dolna - zdjęcie poglądowe 1

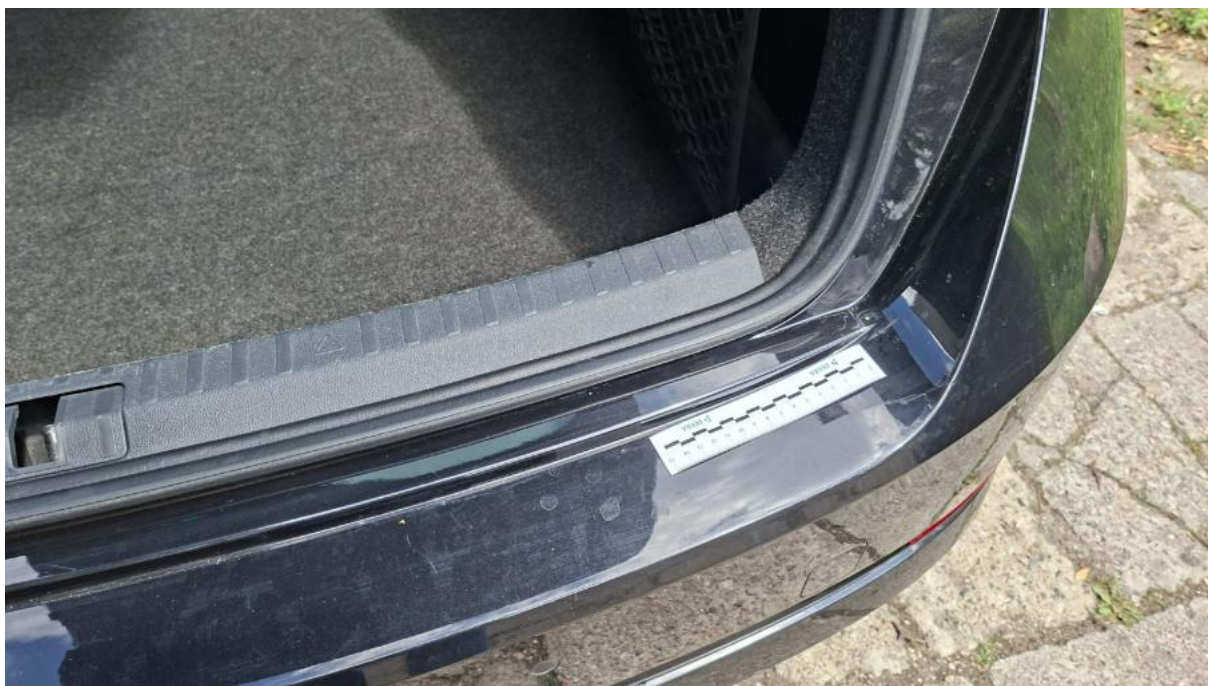
**Fot. 51**

Zderzak tylny cz górna - zdjęcie poglądowe 1

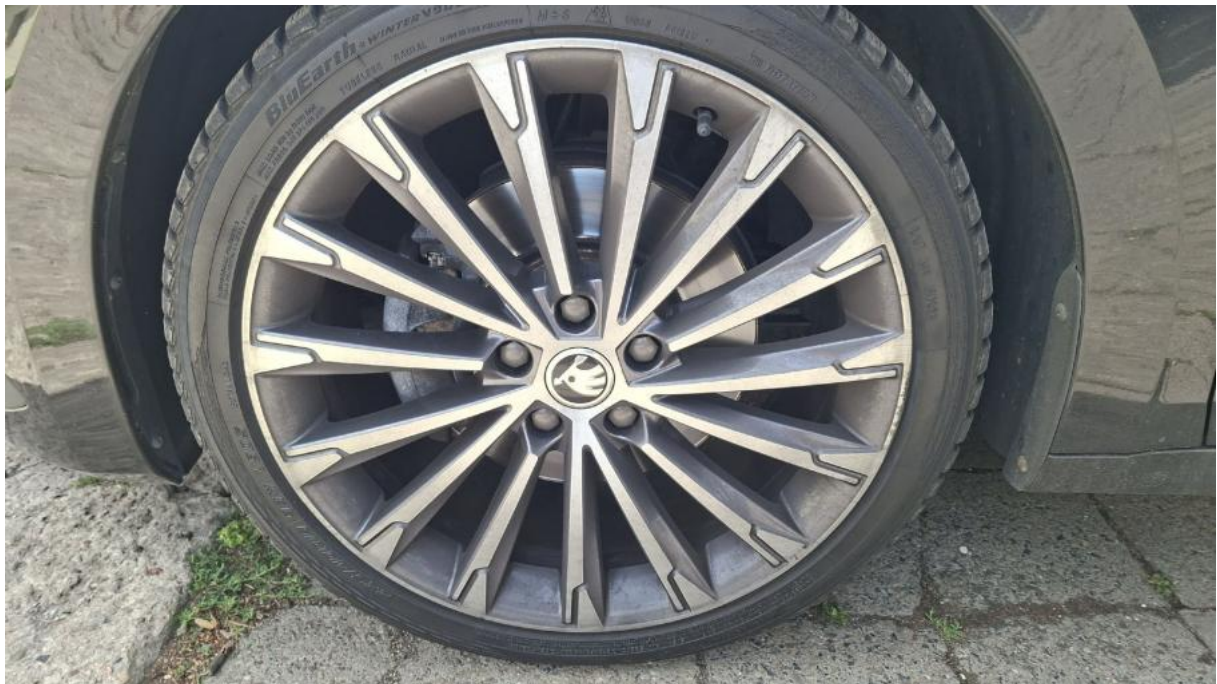
**Fot. 60**

Felga Aluminiowa przednia L - zdjęcie poglądowe 1
