## Raport z oględzin pojazdu

| Numer raportu | 13196/8/26-15201 | Data raportu | 20-08-2026 |

| Marka, model | SKODA Superb III Kombi 19-24 |
| Numer rejestracyjny | WD6512R |

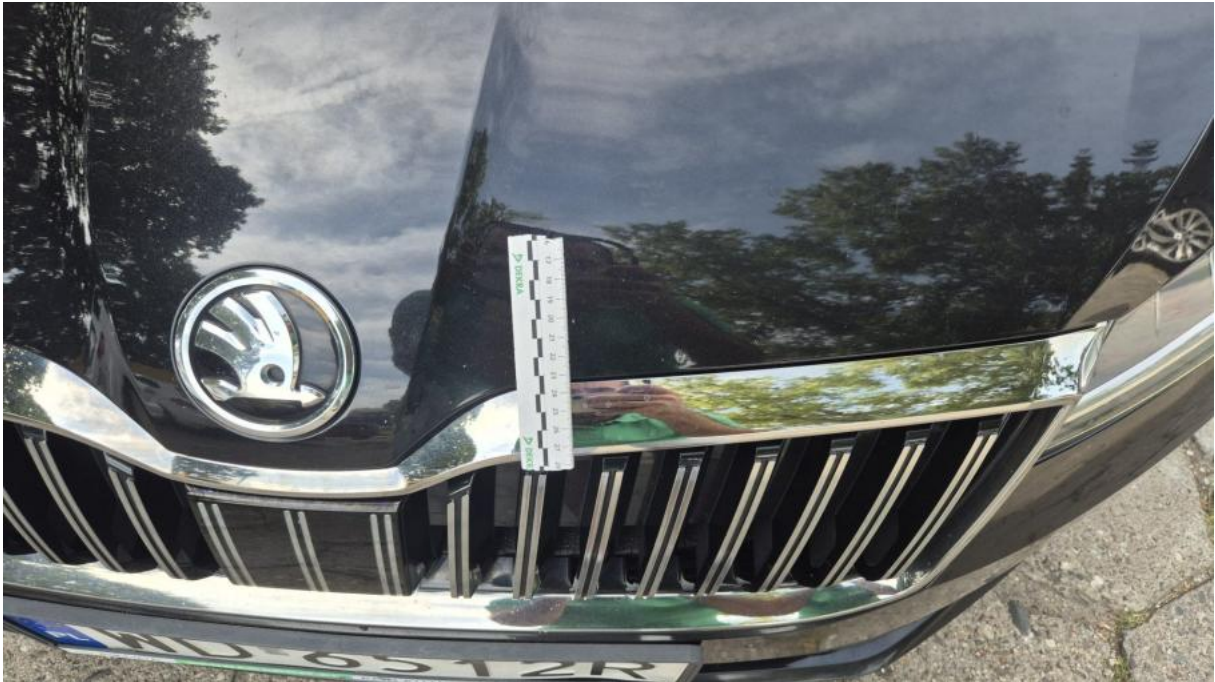
**Fot. 39**

| Poz. | Nazwa pozycji | Opis uszkodzeń | Kwalifik. | Naprawa [rbg] |
|---|---|---|---|---|
| 8 | Pokrywa przednia | odpryski lakieru, wgniecenie | NA | 1 |

Pokrywa komory silnika - zdjęcie poglądowe 1

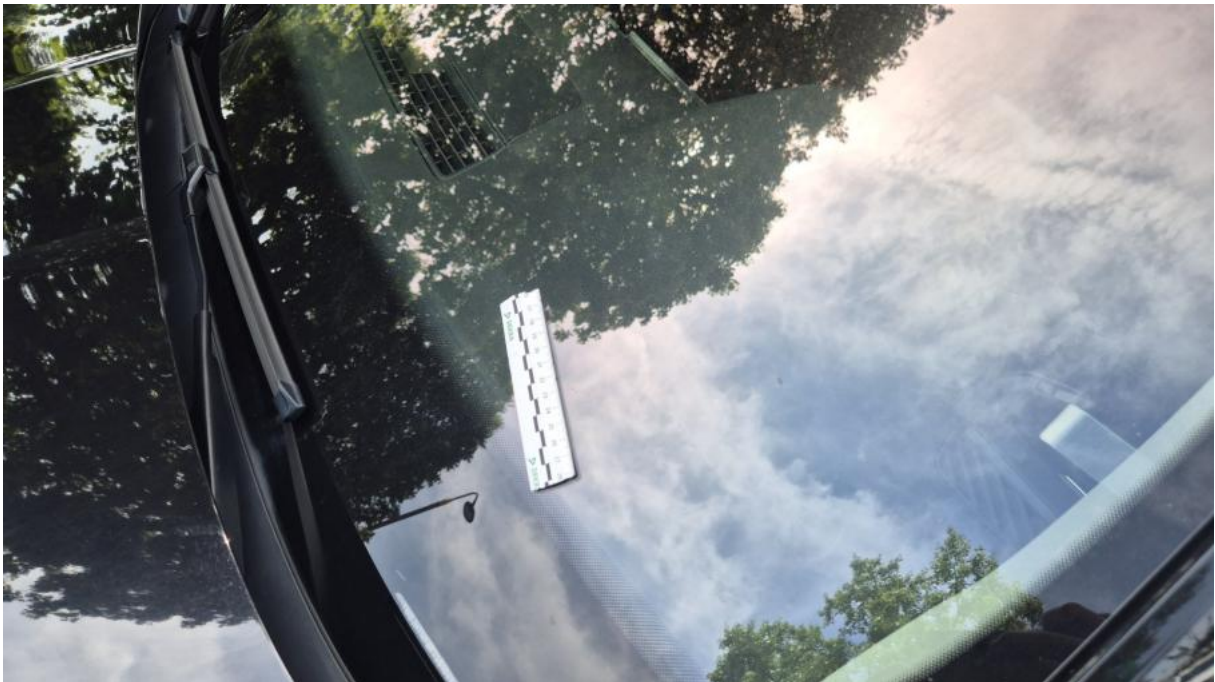
**Fot. 42**

Szyba czołowa - zdjęcie poglądowe 1

| Poz. | Nazwa pozycji | Opis uszkodzeń | Kwalifik. | Naprawa [rbg] |
|---|---|---|---|---|
| 1 | Szyba przednia atermiczna, barwiona | pęknięcie | WY | 4 |

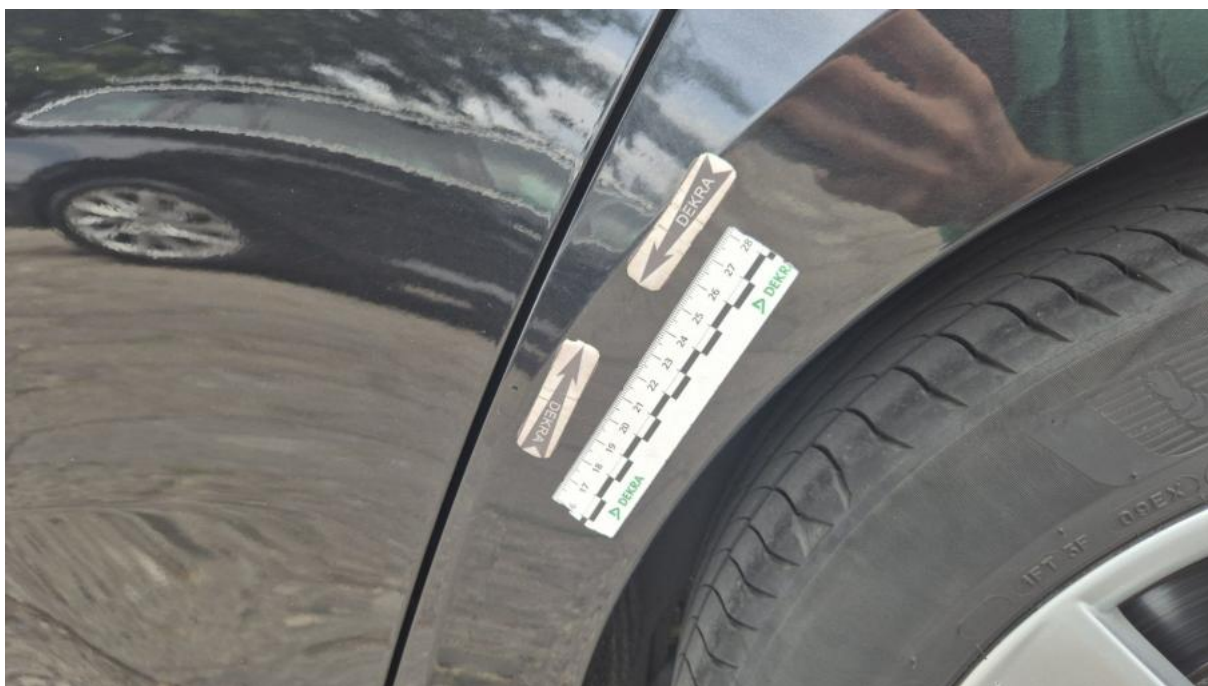
**Fot. 49**

Błotnik tylny L / Ściana boczna L - zdjęcie poglądowe 1

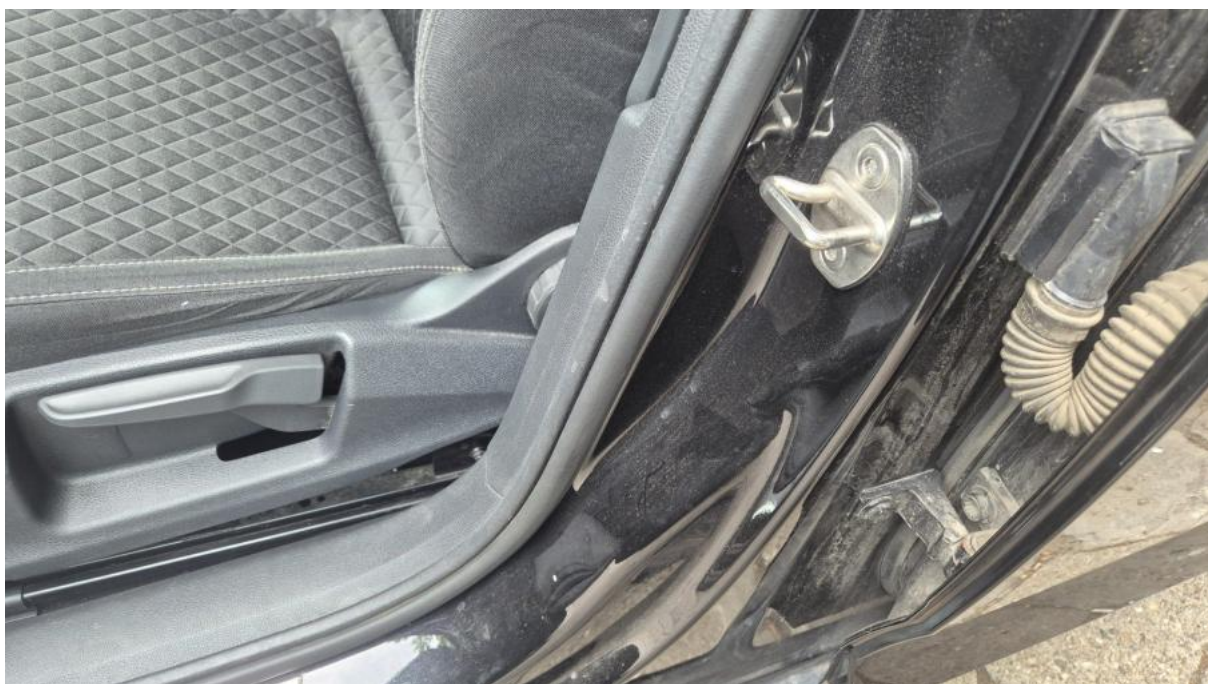
**Fot. 56**

Uszczelka drzwi przednich L - zdjęcie poglądowe 1

| Poz. | Nazwa pozycji | Opis uszkodzeń | Kwalifik. | Naprawa [rbg] |
|---|---|---|---|---|
| 6 | Uszczelka drzwi wewnętrz. L | pęknięcie/rozerwanie | WY | 0.5 |
