## Raport z oględzin pojazdu

| Numer raportu | 425554/3/26-9570 | Data raportu | 19-03-2026 |

| Marka, model | MAZDA 6 Kombi 18-24 |
| Numer rejestracyjny | WJ7430L |

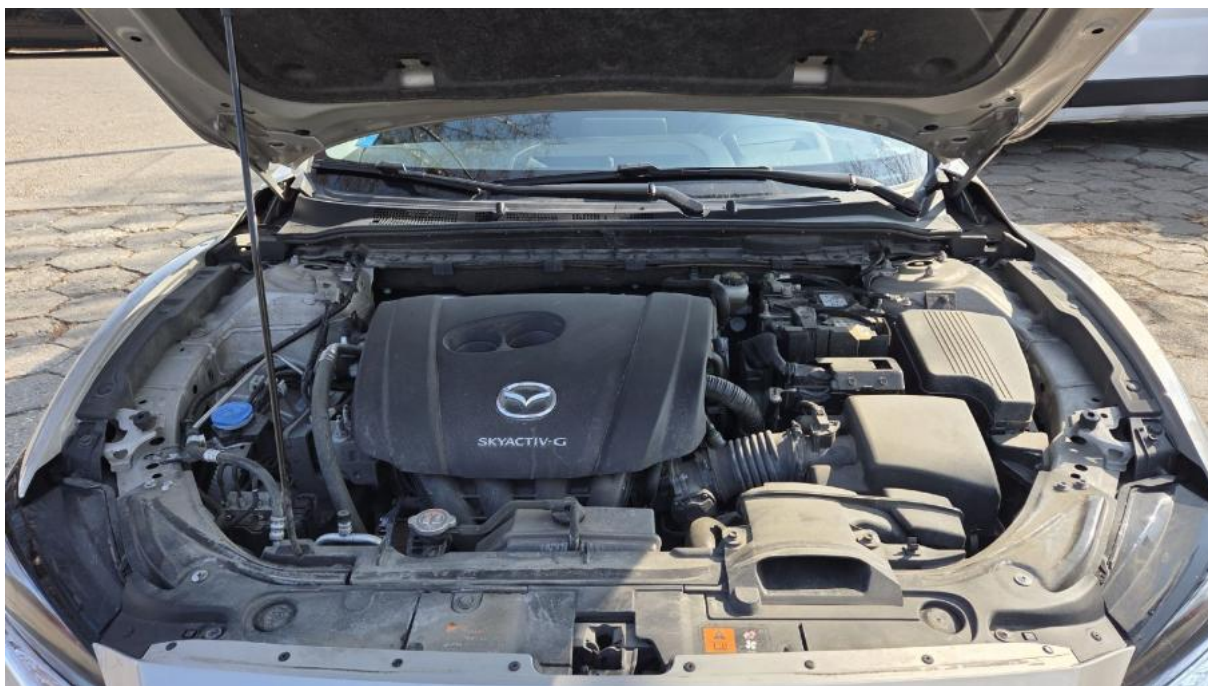
**Fot. 23**

| Poz. | Nazwa pozycji | Opis uszkodzeń | Kwalifik. | Naprawa [rbg] |
|---|---|---|---|---|
| 1 | Wykładzina tłumiąca pokrywy przedniej | pęknięcie/rozerwanie | WY | 0.2 |

Komora silnika
