## Raport z oględzin pojazdu

| Numer raportu | 13860/9/26-15201 | Data raportu | 29-09-2026 |

| Numer identyfikacyjny (VIN) | <b>TMBEP6NJ9JZ158372</b> |
| Numer rejestracyjny | WU4771G |

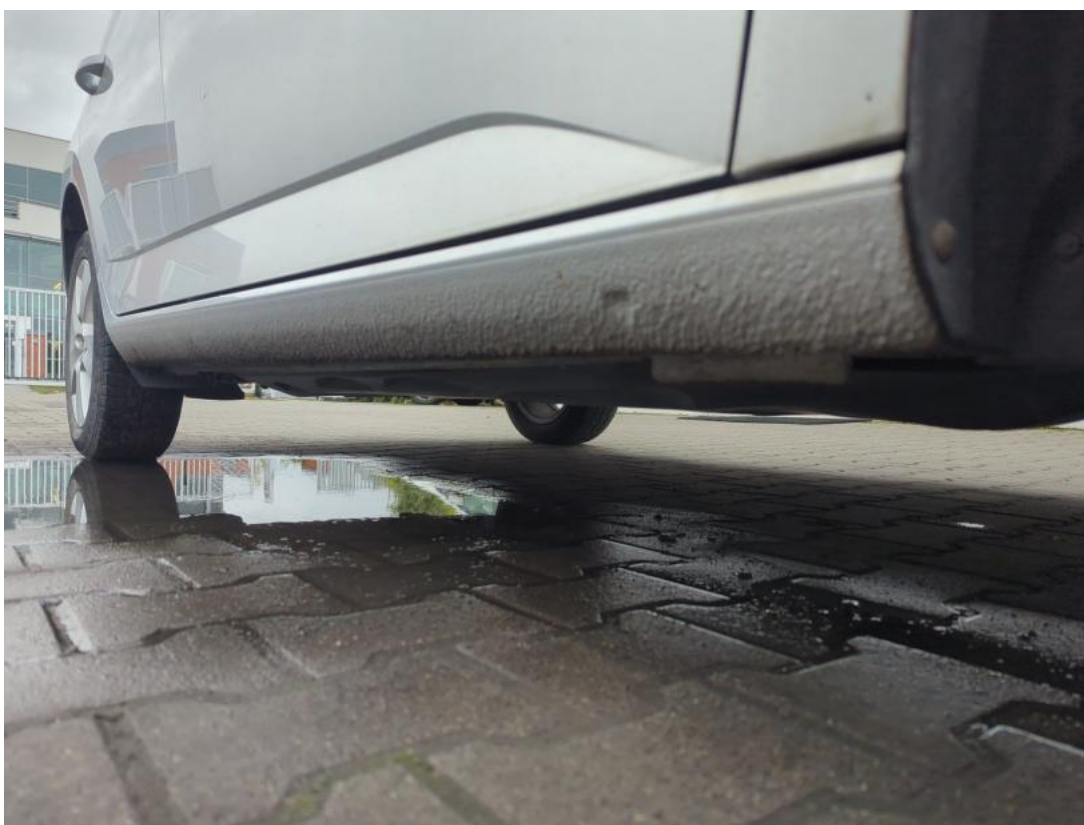
**Fot. 4**

| Poz. | Nazwa pozycji | Opis uszkodzeń | Kwalifik. | Naprawa [rbg] |
|---|---|---|---|---|
| 11 | Próg R | zarysowanie | | |

Próg prawy (widok od przodu)

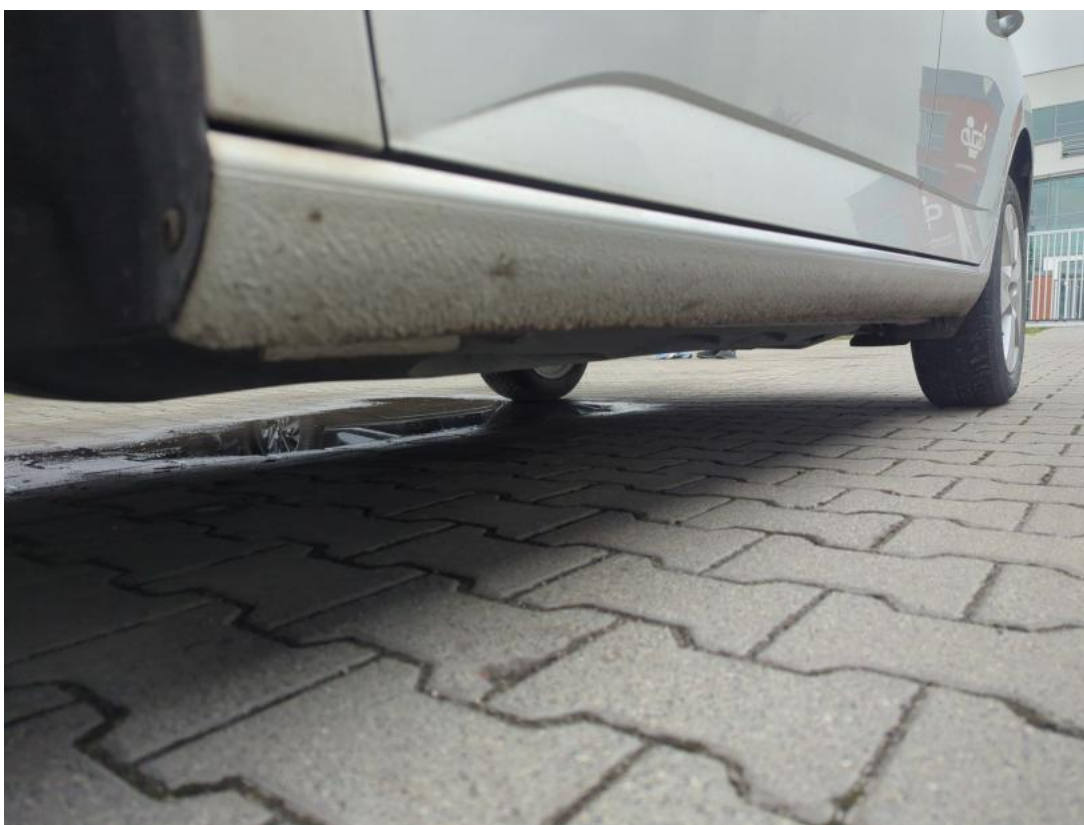
**Fot. 12**

| Poz. | Nazwa pozycji | Opis uszkodzeń | Kwalifik. | Naprawa [rbg] |
|---|---|---|---|---|
| 10 | Próg L | zarysowanie | | |

Próg lewy (widok od przodu)

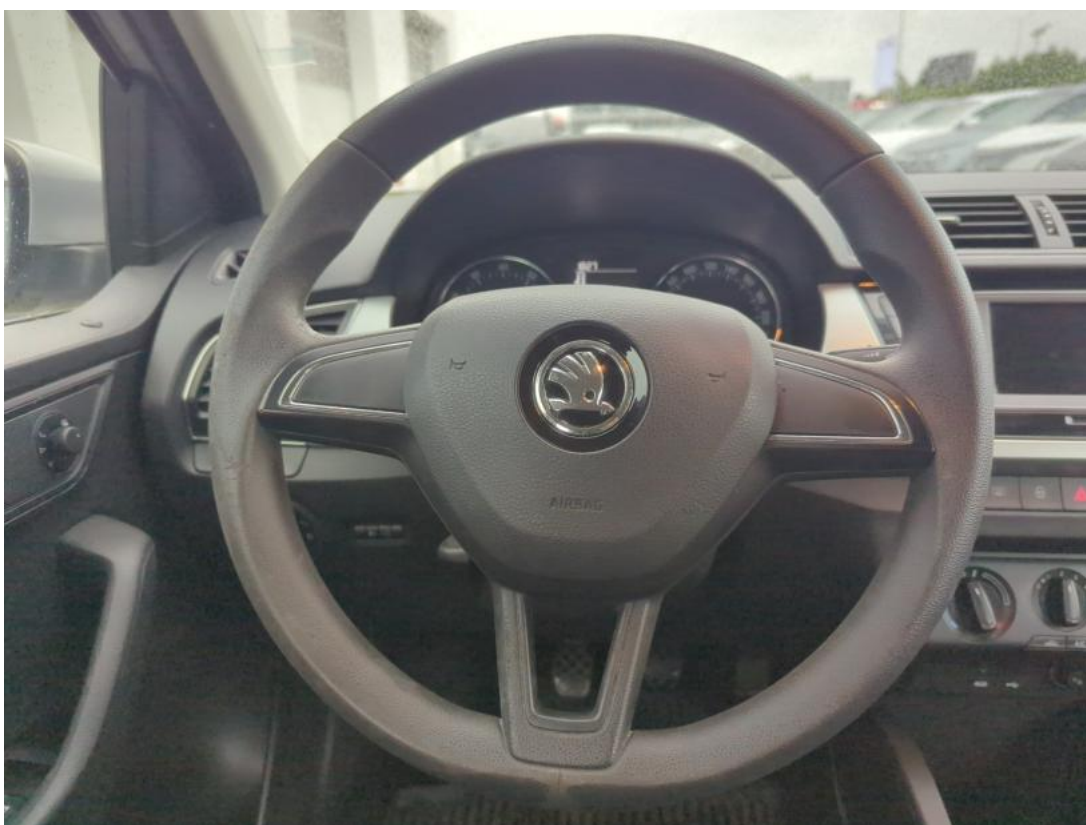
**Fot. 22**  
Kierownica (na wprost)

| Poz. | Nazwa pozycji | Opis uszkodzeń | Kwalifik. | Naprawa [rbg] |
|---|---|---|---|---|
| 15 | Kierownica przystosowana do Airbag | zarysowania eksploatacyjne | | |

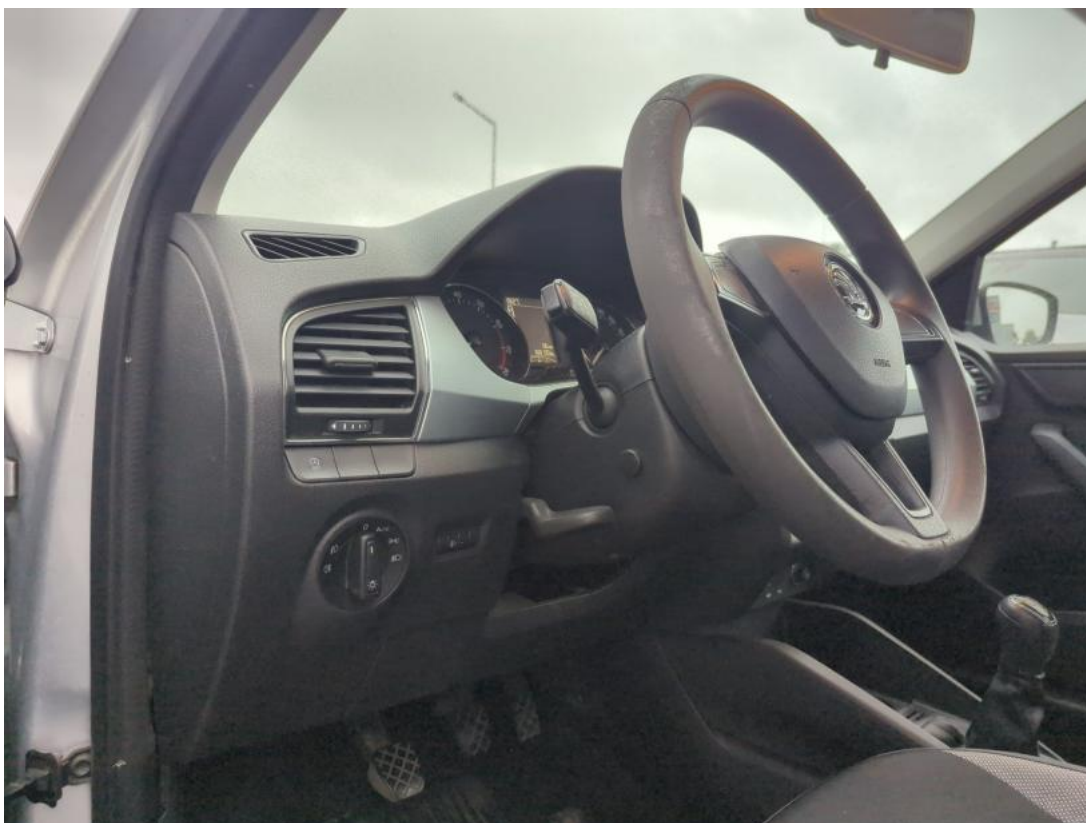
**Fot. 23**

Kierownica z lewej strony

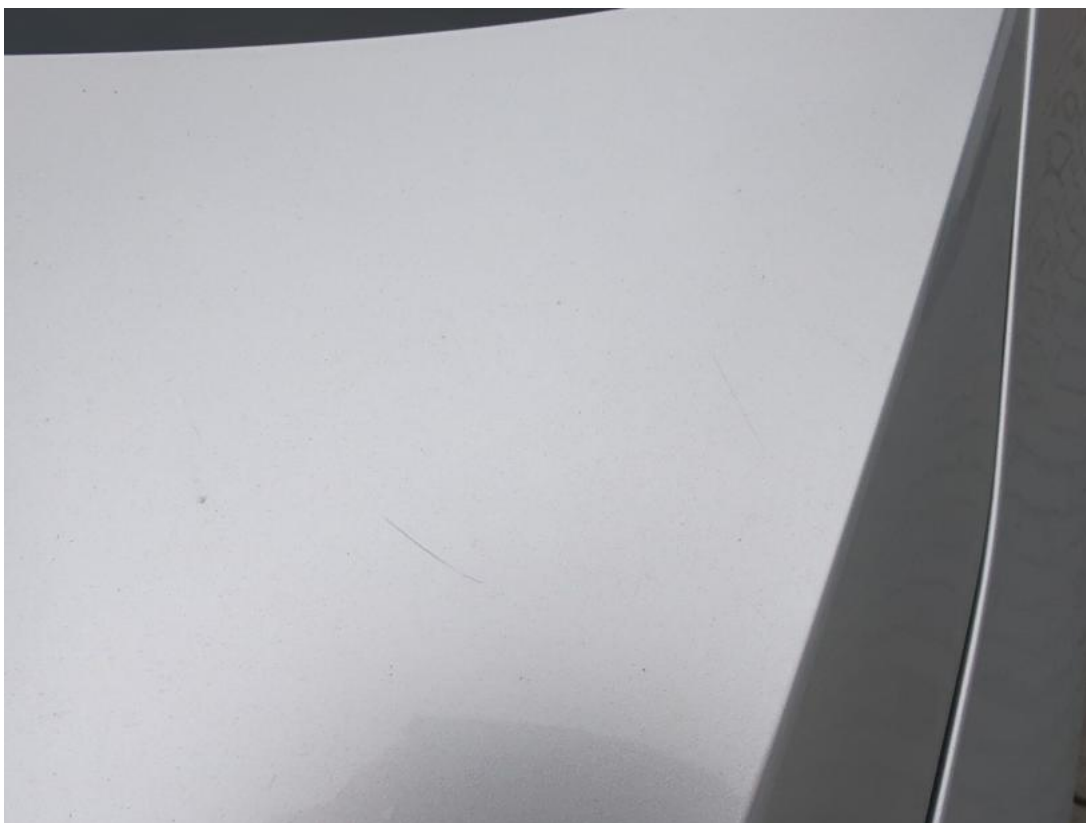
**Fot. 35**

| Poz. | Nazwa pozycji | Opis uszkodzeń | Kwalifik. | Naprawa [rbg] |
|---|---|---|---|---|
| 2 | Pokrywa przednia | odpryski lakieru | NA | |

Pokrywa komory silnika - zdjęcie poglądowe 1

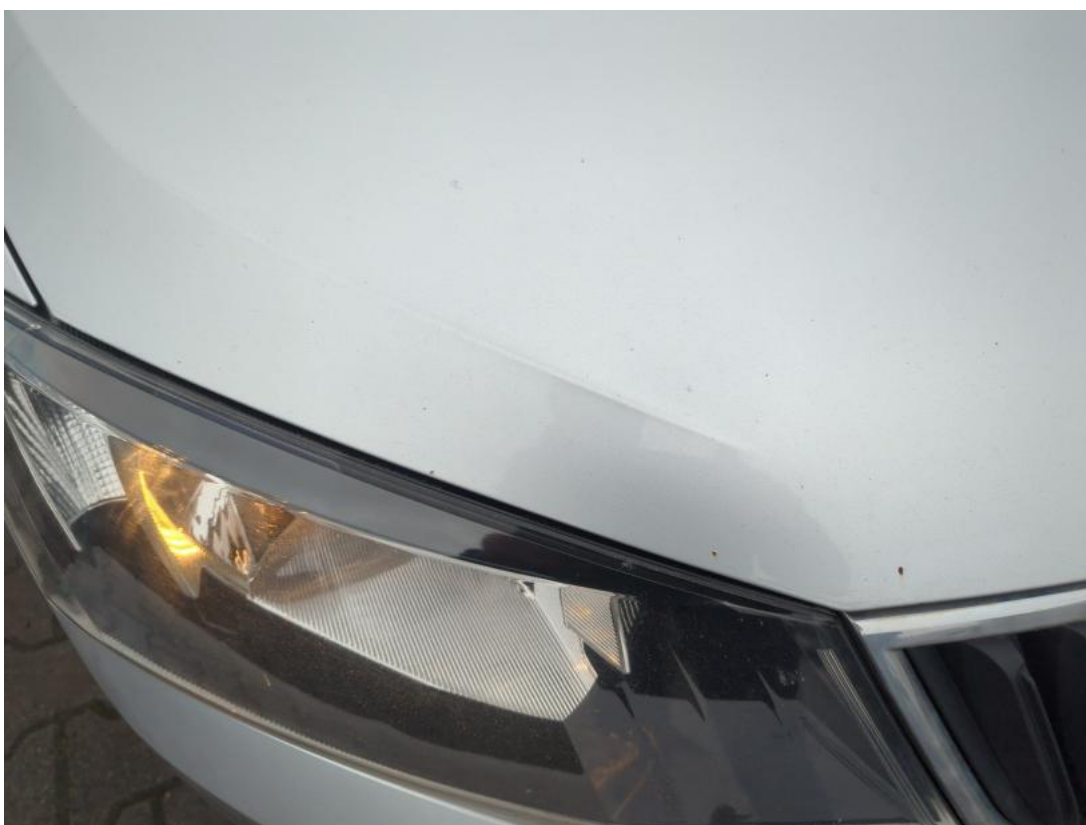
**Fot. 36**

Pokrywa komory silnika - zdjęcie poglądowe 2

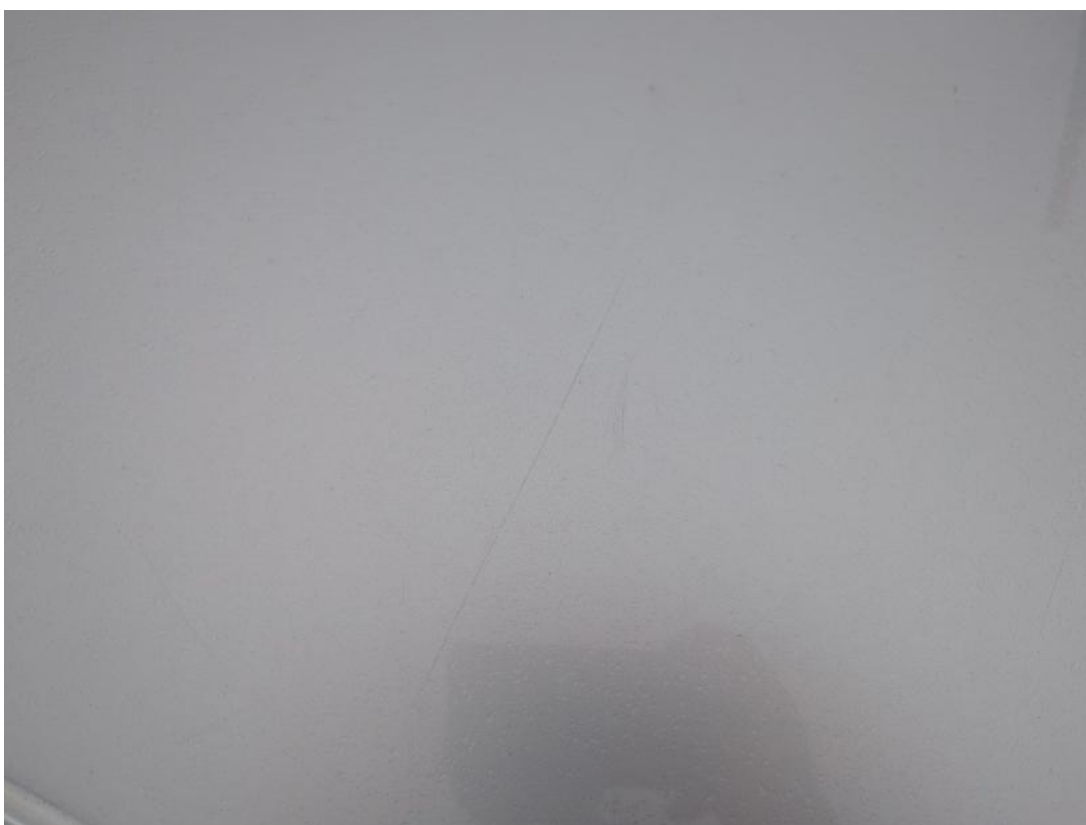
**Fot. 50**

| Poz. | Nazwa pozycji | Opis uszkodzeń | Kwalifik. | Naprawa [rbg] |
|---|---|---|---|---|
| 8 | Dach | odpryski lakieru, wgniecenie, wgniecenie, wgniecenie | | |

Dach - zdjęcie poglądowe 1

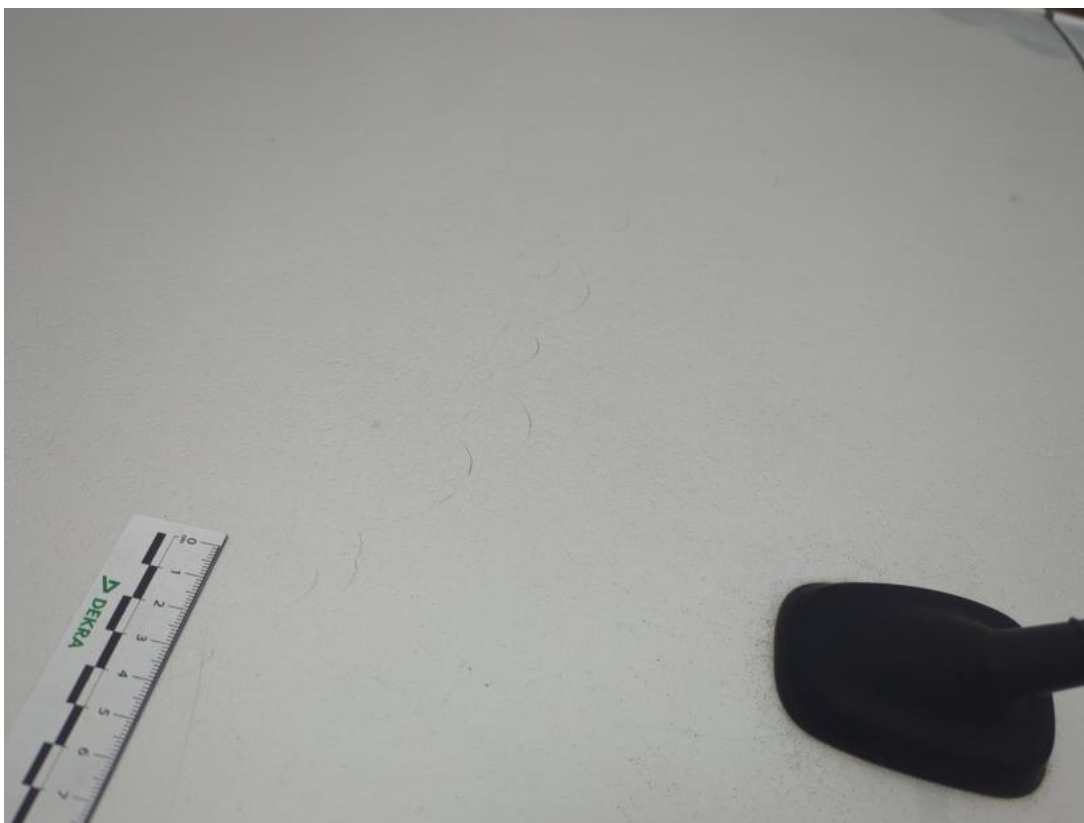
**Fot. 51**

Dach - zdjęcie poglądowe 2
