## Raport z oględzin pojazdu

| Numer raportu | 13773/9/26-15201 | Data raportu | 24-09-2026 |

| Marka, model | HYUNDAI Tucson 15-19 |
| Numer rejestracyjny | PO2HM44 |

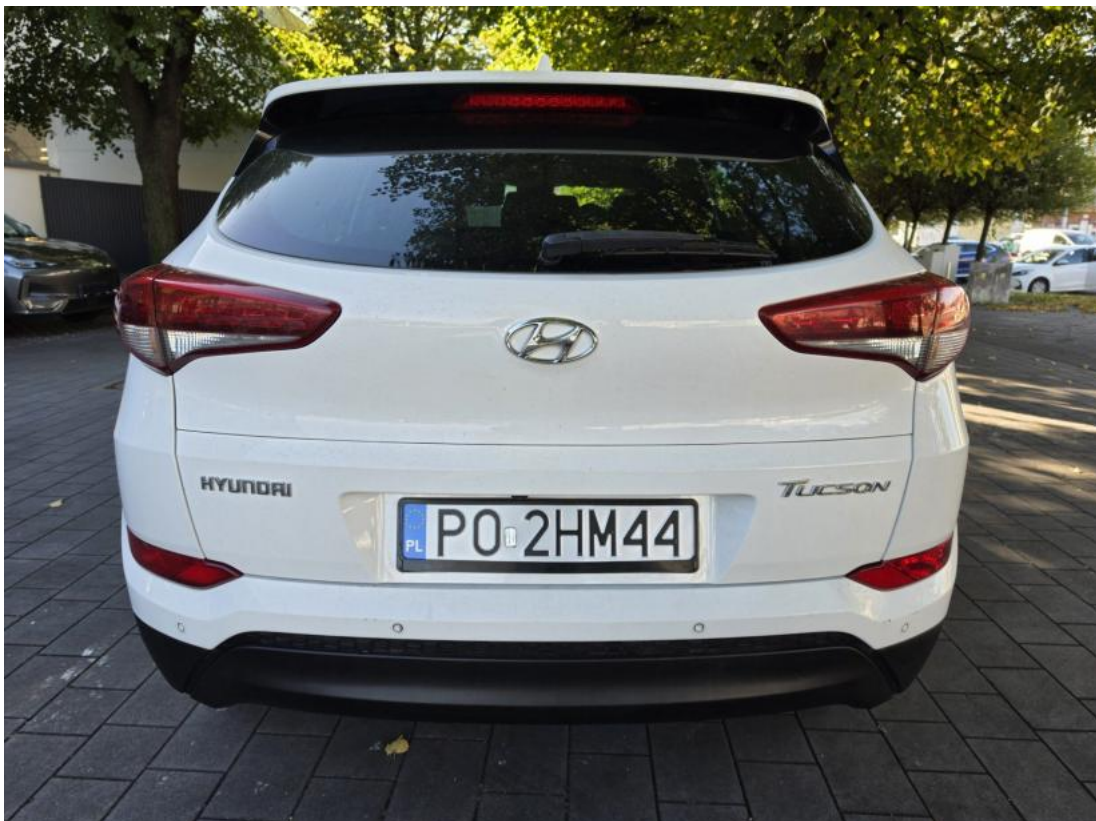
**Fot. 8**  
Tył

| Poz. | Nazwa pozycji | Opis uszkodzeń | Kwalifik. | Naprawa [rbg] |
|---|---|---|---|---|
| 1 | Nakładka zderzaka tylnego, góra | odpryski lakieru, zarysowanie | | |
