## Raport z oględzin pojazdu

| Numer raportu | 444900/10/26-9573 | Data raportu | 02-10-2026 |

| Marka, model | DACIA Duster 21-24 |
| Numer rejestracyjny | WD4096R |

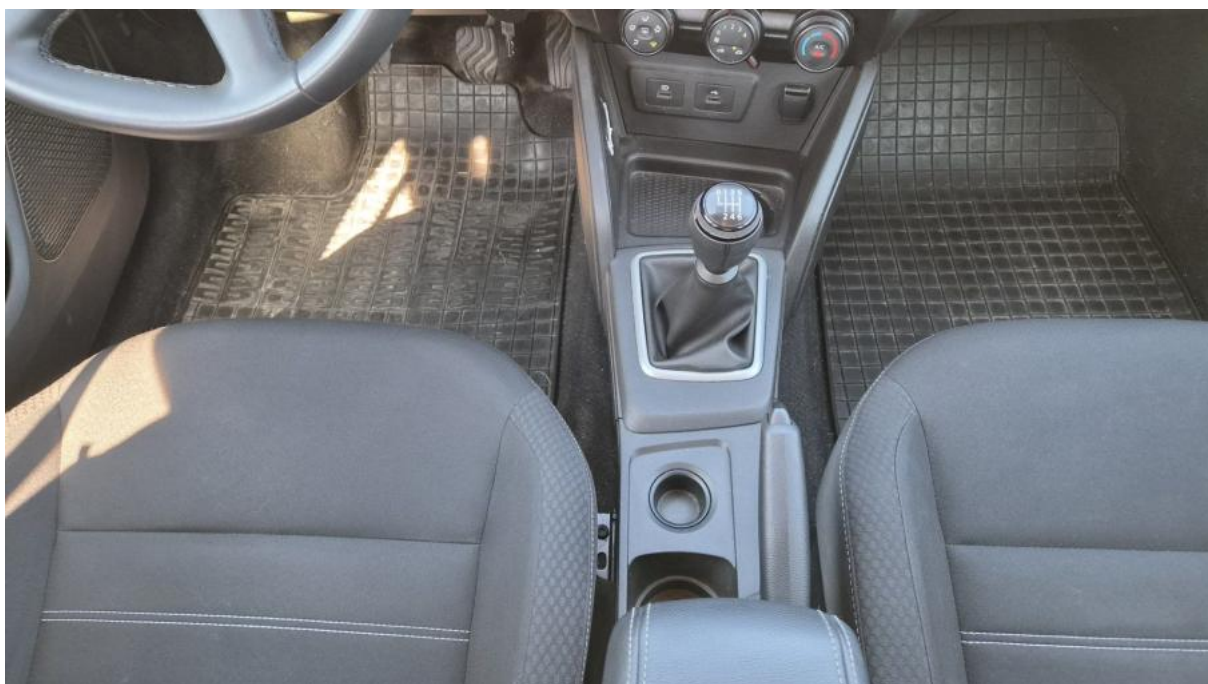
**Fot. 20**

| 1 | Mieszek dźwigni zmiany biegów | pęknięcie/rozerwanie | WY | 0.1 |

Tunel środkowy

Mieszek dźwigni zmiany biegów - Pęknięcie/rozerwanie 1
