## Raport z oględzin pojazdu

| Numer raportu | 14087/10/26-15201 | Data raportu | 14-10-2026 |

| Marka, model | SKODA Fabia III Kombi 18-22 |
| Numer rejestracyjny | WD5218S |

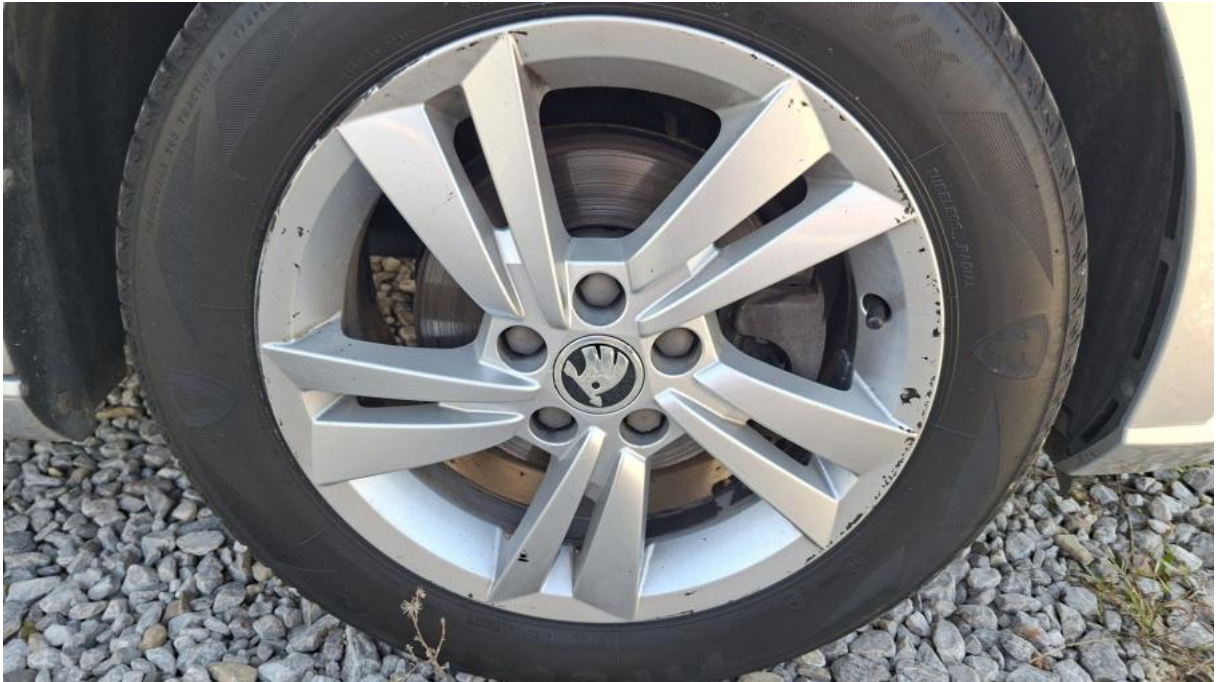
**Fot. 43**

| Poz. | Nazwa pozycji | Opis uszkodzeń | Kwalifik. | Naprawa [rbg] |
|---|---|---|---|---|
| 4 | Tarcza koła aluminiowa przód R | zarysowanie | WY | 0.2 |

Felga aluminiowa przednia P - zdjęcie poglądowe 1

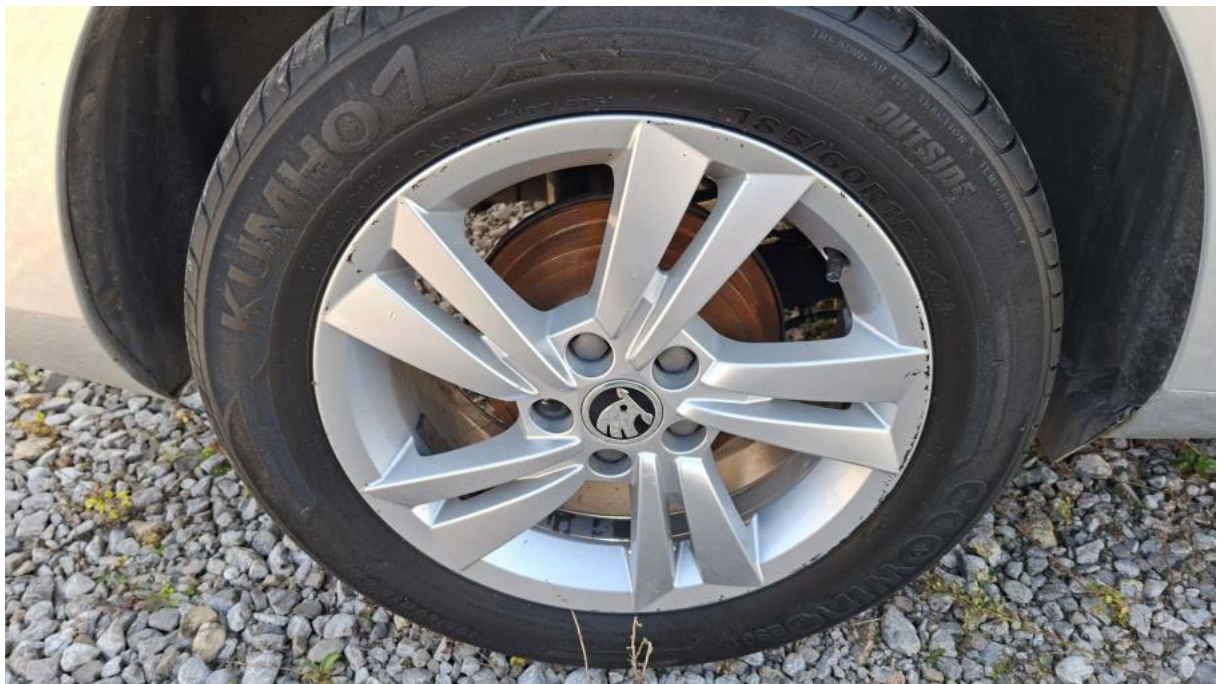
**Fot. 50**

| Poz. | Nazwa pozycji | Opis uszkodzeń | Kwalifik. | Naprawa [rbg] |
|---|---|---|---|---|
| 6 | Opona 185 / 60 / R / 15H 0.0mm HR | pęknięcie/rozerwanie | WY | |

Opona tylna P - zdjęcie poglądowe 1

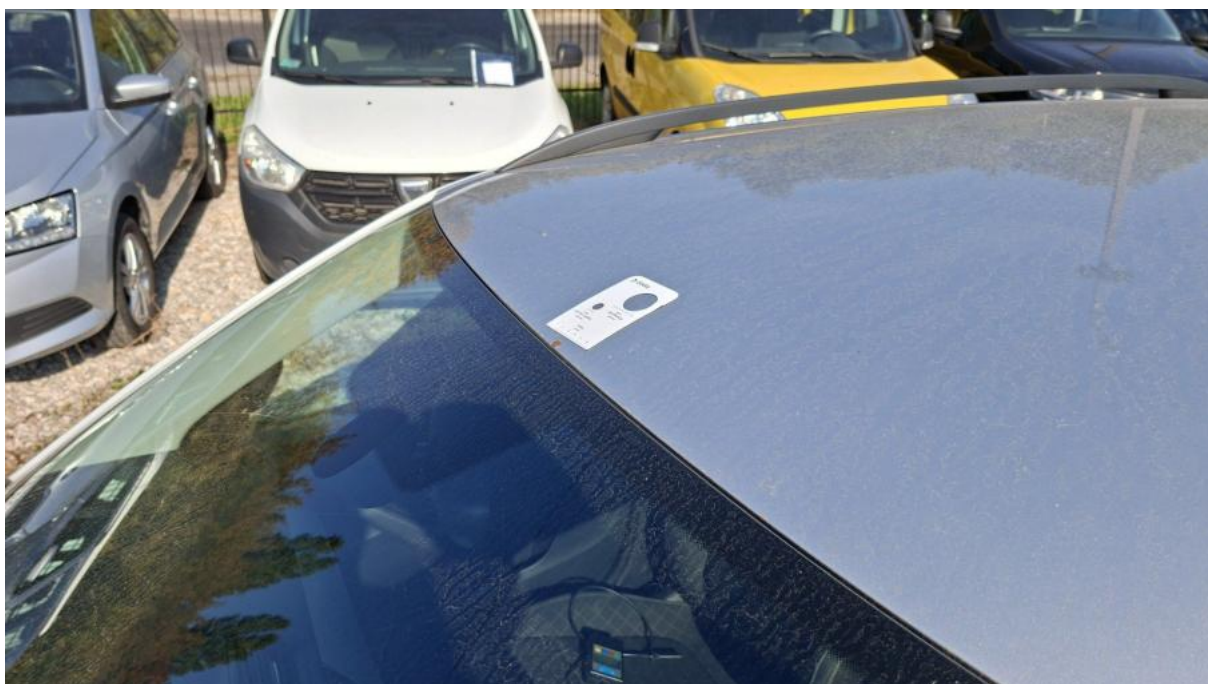
**Fot. 56**

| Poz. | Nazwa pozycji | Opis uszkodzeń | Kwalifik. | Naprawa [rbg] |
|---|---|---|---|---|
| 8 | Dach | odpryski lakieru | NA | |

Dach - zdjęcie pogładowe 1
