## Raport z oględzin pojazdu

| Numer raportu | 14222/10/26-15201 | Data raportu | 21-10-2026 |

| Marka, model | HYUNDAI i30 20-24 |
| Numer rejestracyjny | WJ1534L |

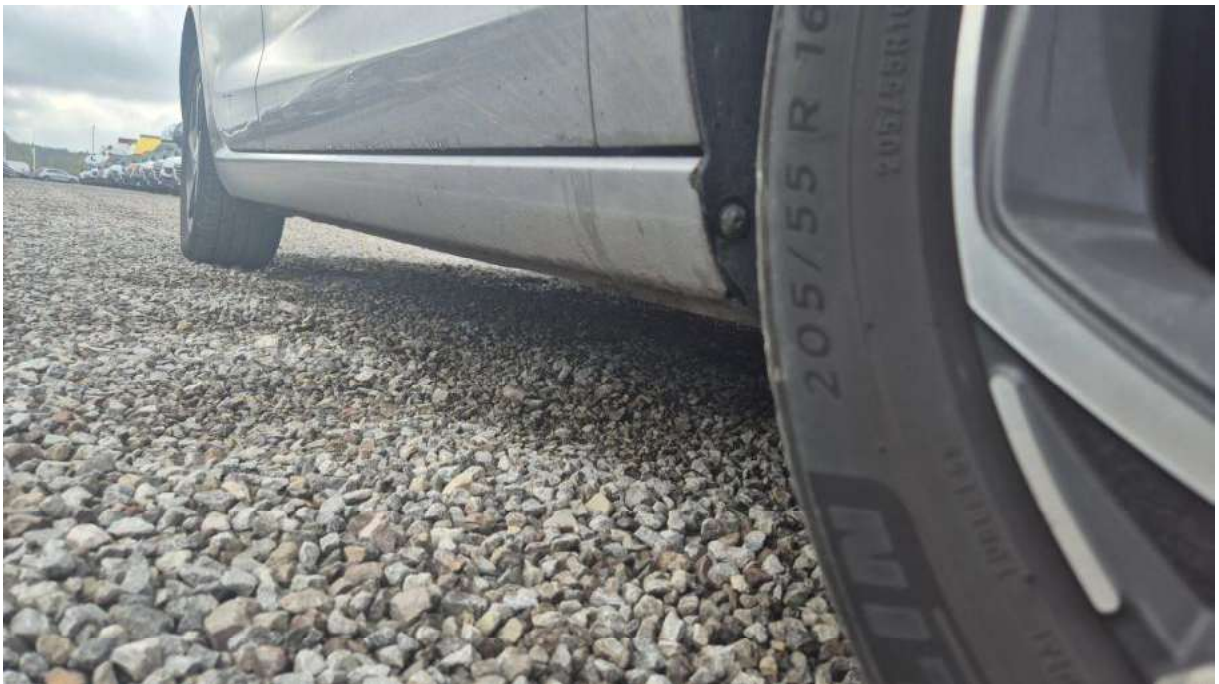
**Fot. 4**

Próg prawy (widok od przodu)

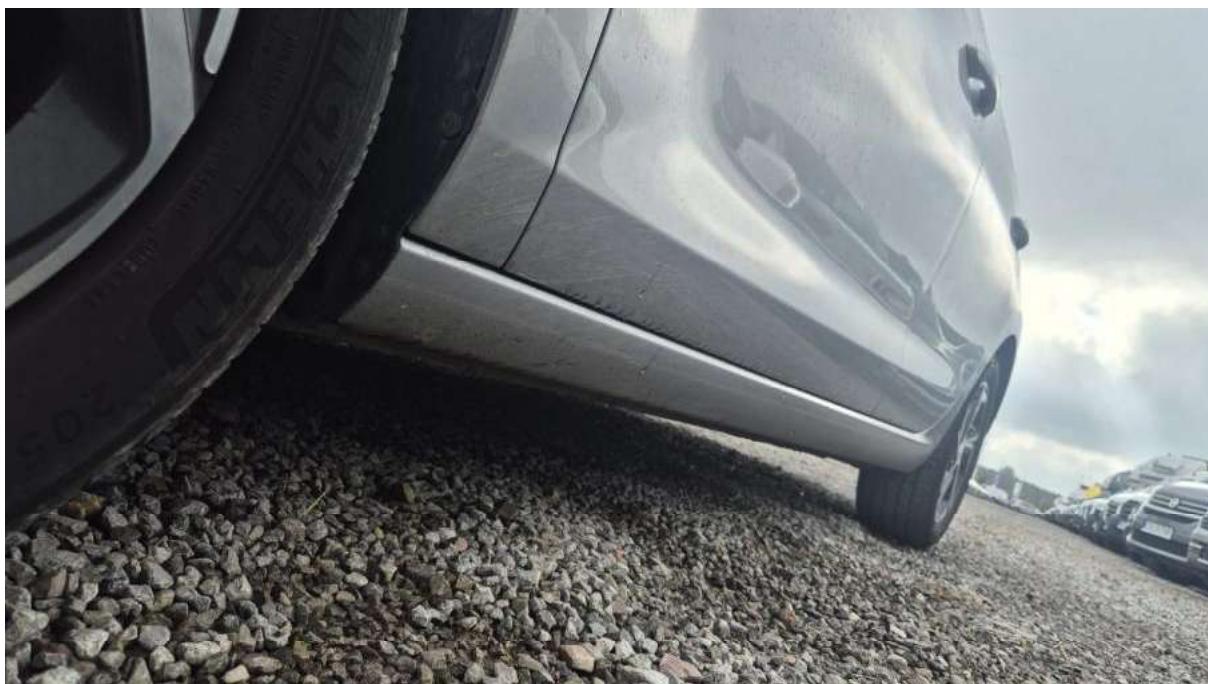
**Fot. 12**

Próg lewy (widok od przodu)

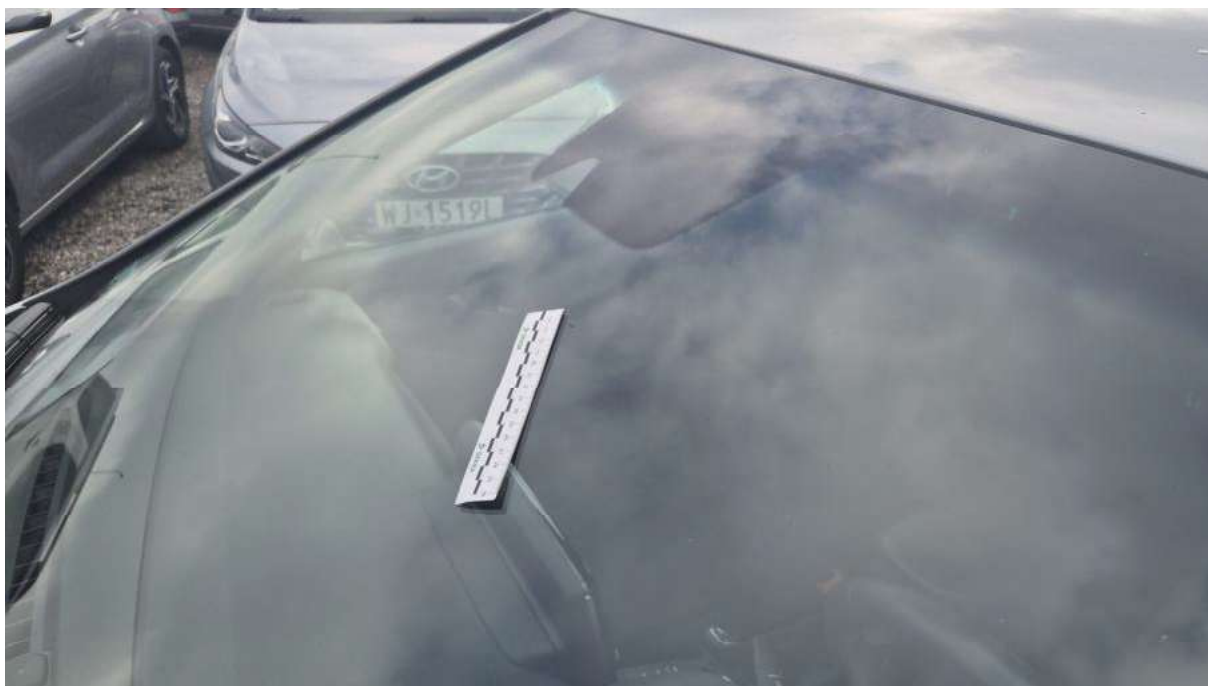
**Fot. 39**

| Poz. | Nazwa pozycji | Opis uszkodzeń | Kwalifik. | Naprawa [rbg] |
|---|---|---|---|---|
| 1 | Szyba przednia barwiona | pęknięcie | WY | 2 |

Szyba czołowa - zdjęcie poglądowe 1

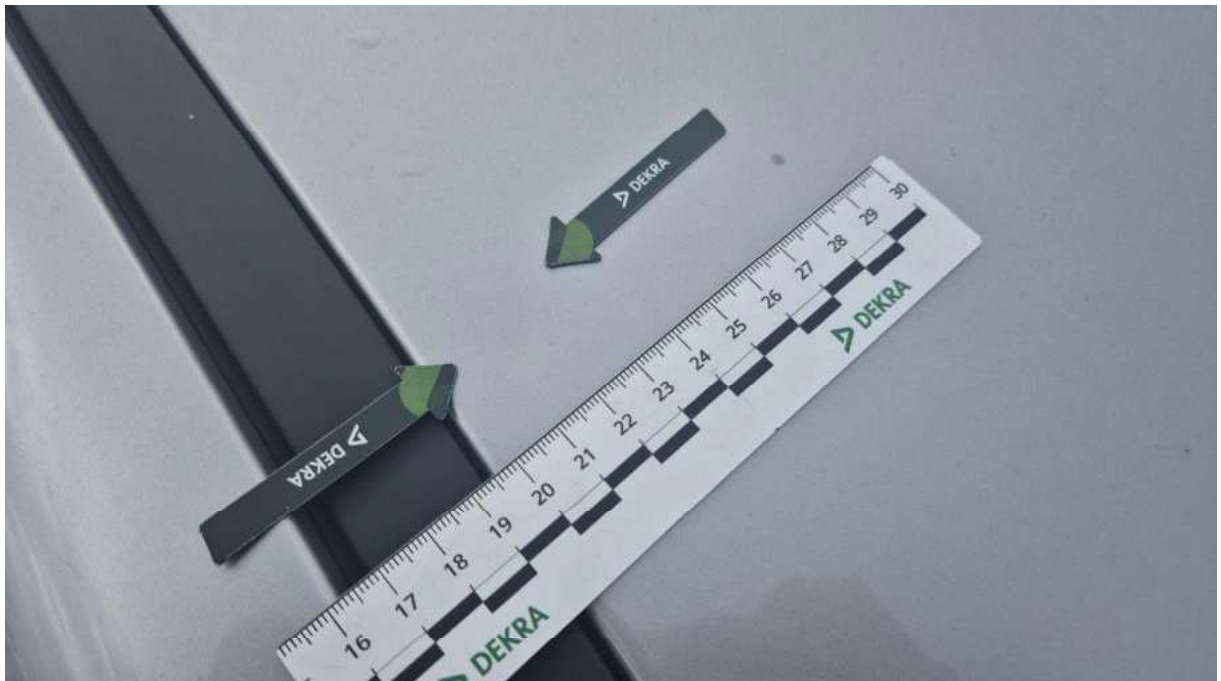
**Fot. 48**

| Poz. | Nazwa pozycji | Opis uszkodzeń | Kwalifik. | Naprawa [rbg] |
|---|---|---|---|---|
| 2 | Dach | wgniecenie, odpryski lakieru | NA | 1.2 |

Dach - zdjęcie pogładowe 1
