## Raport z oględzin pojazdu

| Numer raportu | 220516/10/26-11401 | Data raportu | 12-10-2026 |

| Marka, model | KIA Ceed Kombi 21- |
| Numer rejestracyjny | CT694AC |

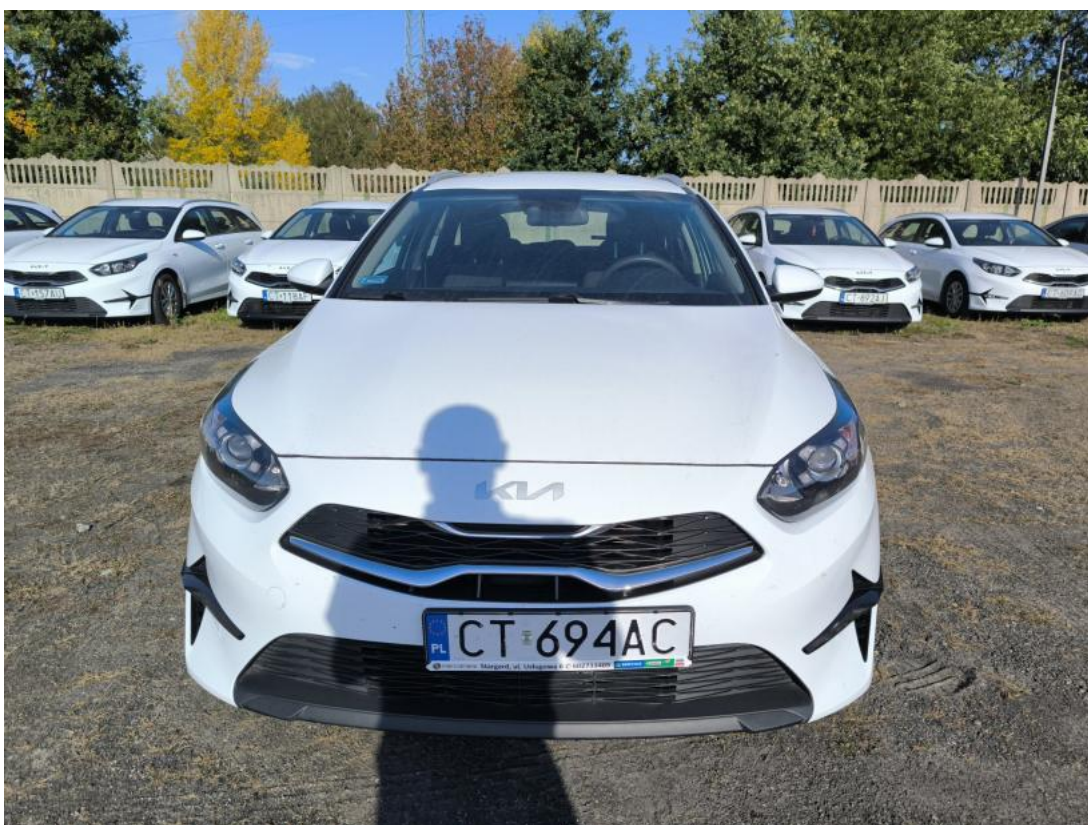
**Fot. 2**

| Poz. | Nazwa pozycji | Opis uszkodzeń | Kwalifik. | Naprawa [rbg] |
|---|---|---|---|---|
| 1 | Szyba przednia barwiona/ogrzew. | pęknięcie | WY | 2.3 |

| 7 | Okładzina zderzaka przedniego | rysa/odprysk | | |

Przód

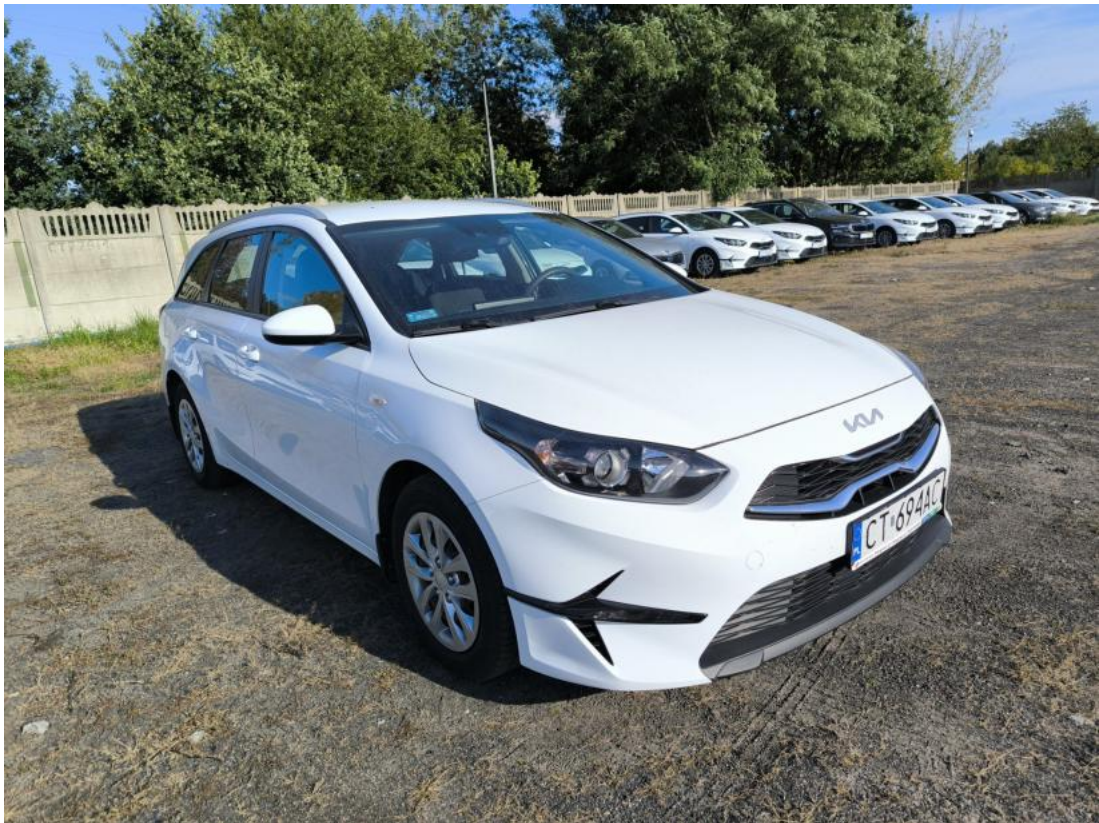
**Fot. 3**

| 3 | Drzwi przednie (nieuzbrojone) R | rysa/odprysk | NA | 0.5 |
| 5 | Próg R | rysa/odprysk, wgniecenie/odkształcenie | NA | 0.7 |

Przekątna przednia prawa

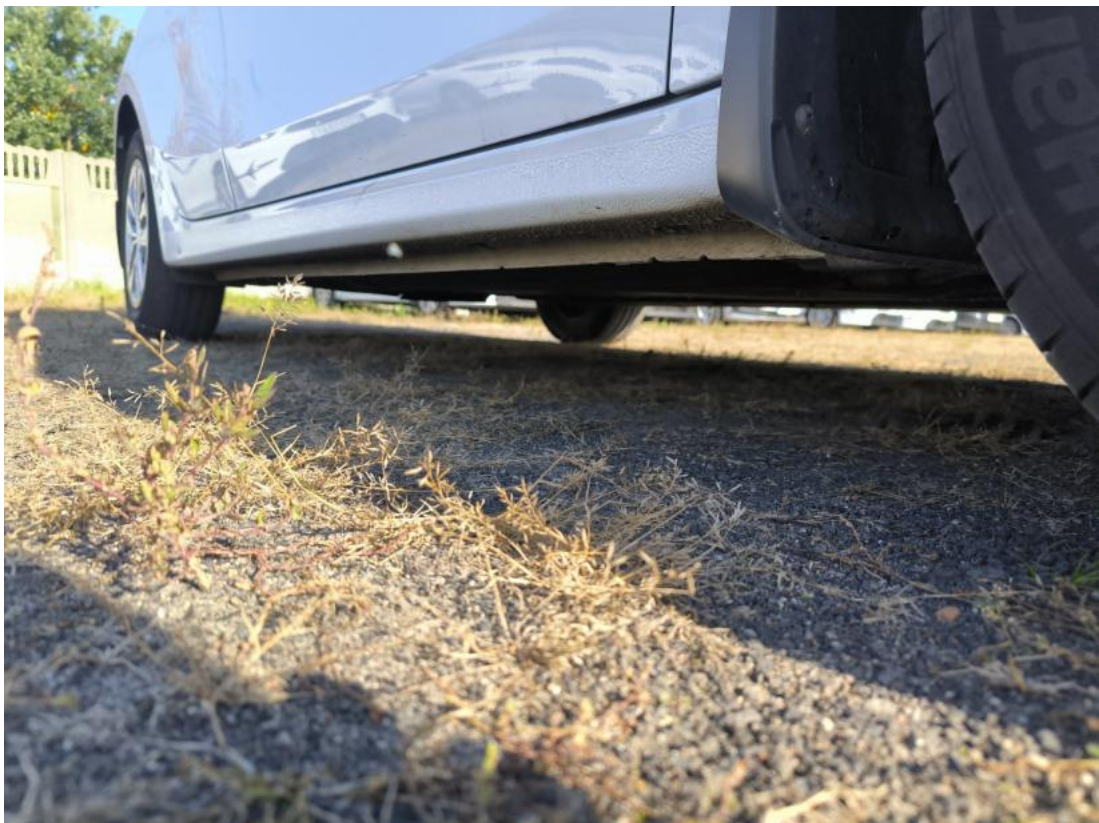
**Fot. 4**

Próg prawy (widok od przodu)

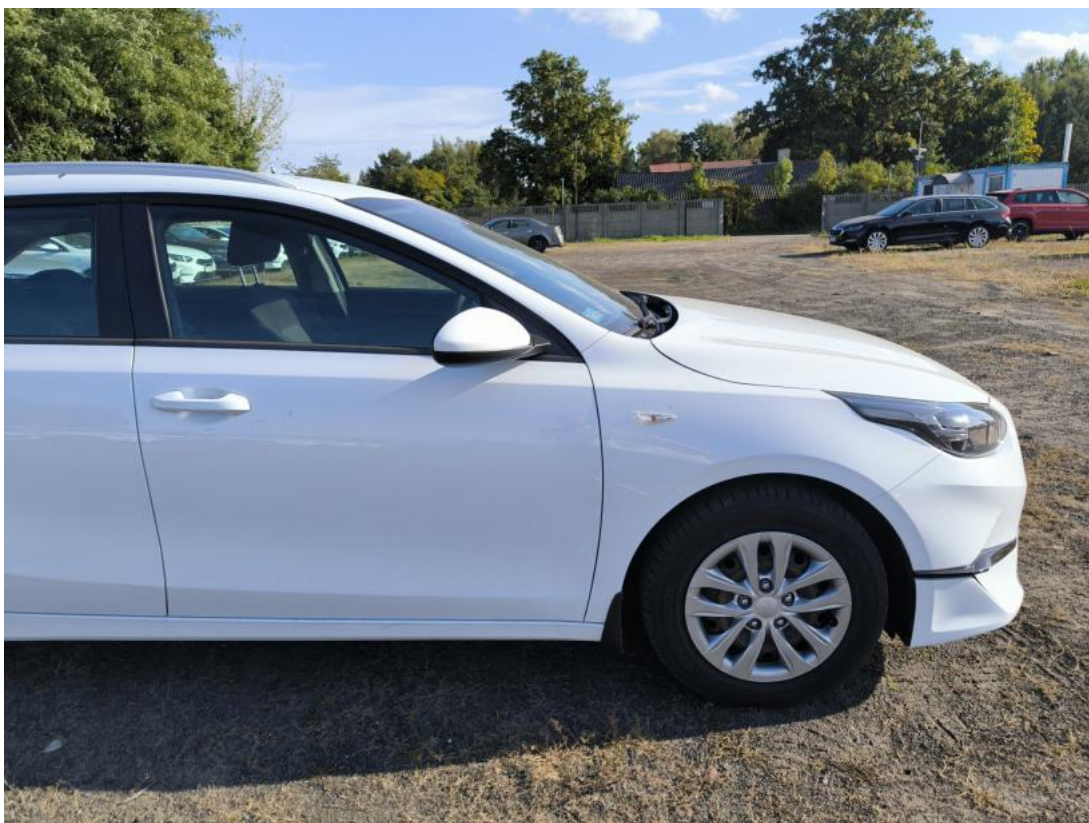
**Fot. 5**

Bok prawy z przodu

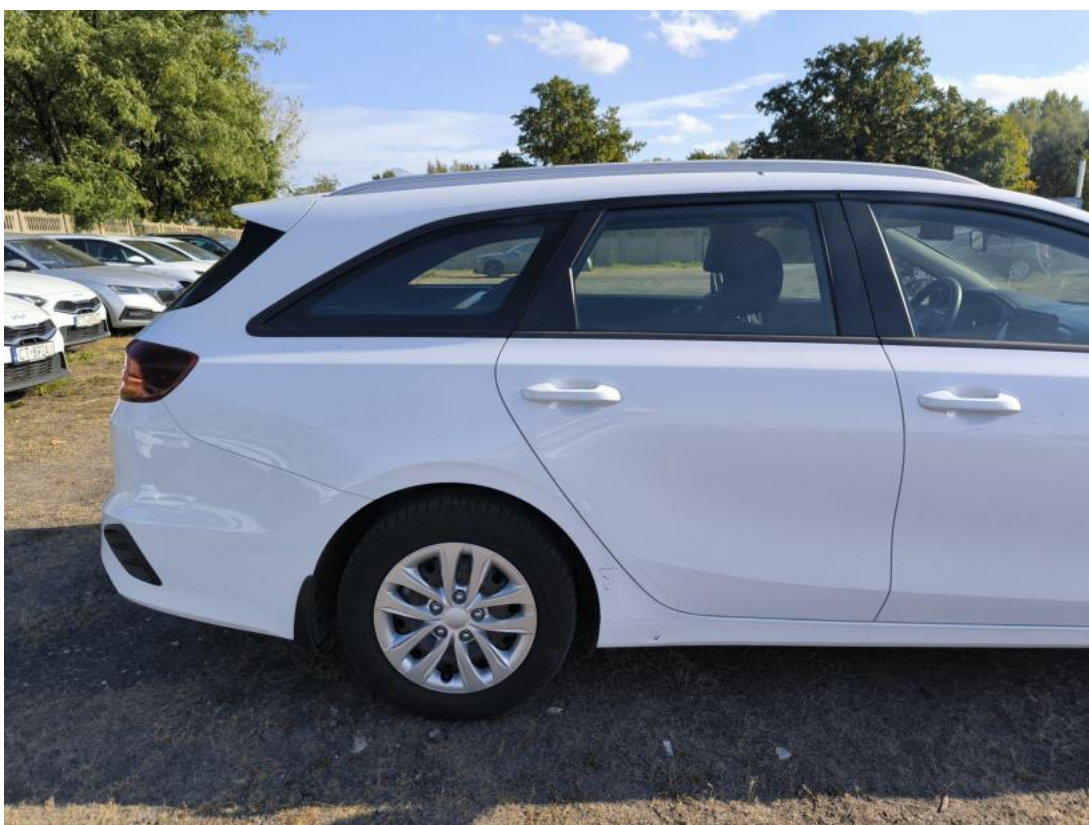
**Fot. 6**

| 4 | Drzwi tylne (nieuzbrojone) R | rysa/odprysk | NA | 0.5 |
| 6 | Błotnik tylny R | rysa/odprysk | NA | 0.5 |

Bok prawy z tyłu

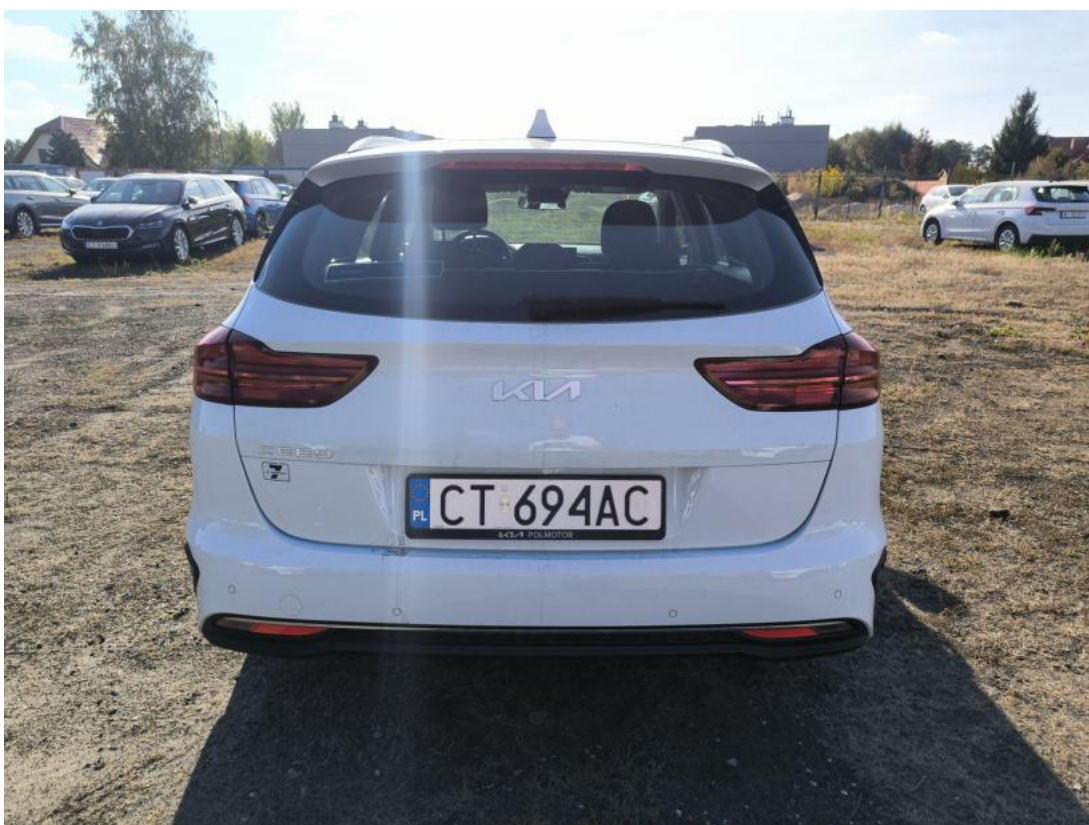
**Fot. 8**

| 8 | Okładzina zderzaka tylnego | rysa/odprysk | | |
| 10 | Nakładka pokrywy tylnej dół | zarysowanie | | |

Tył

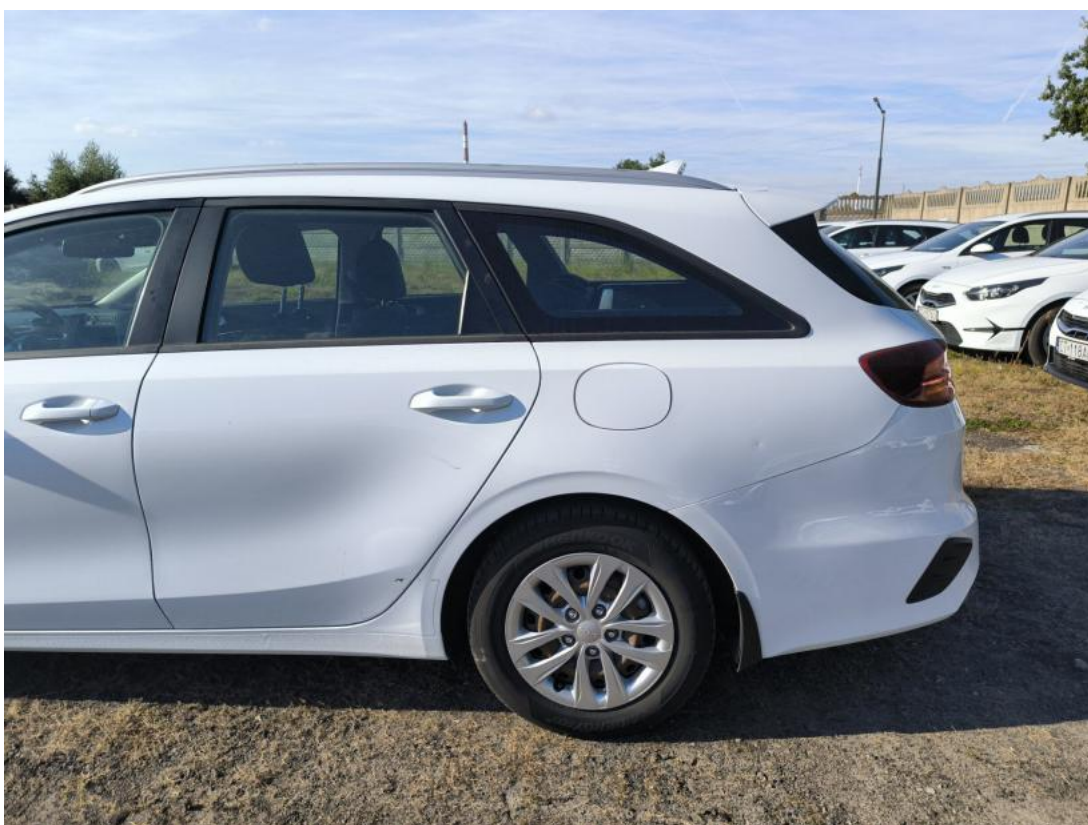
**Fot. 10**

| 9 | Błotnik tylny L | rysa/odprysk | | |

Bok lewy z tyłu
